**INFORME TÉCNICO DE FISCALIZACIÓN AMBIENTAL**

**Medidas Provisionales**

**PUB TERRAZA CATEDRAL**

**DFZ-2022-1563-II-MP**

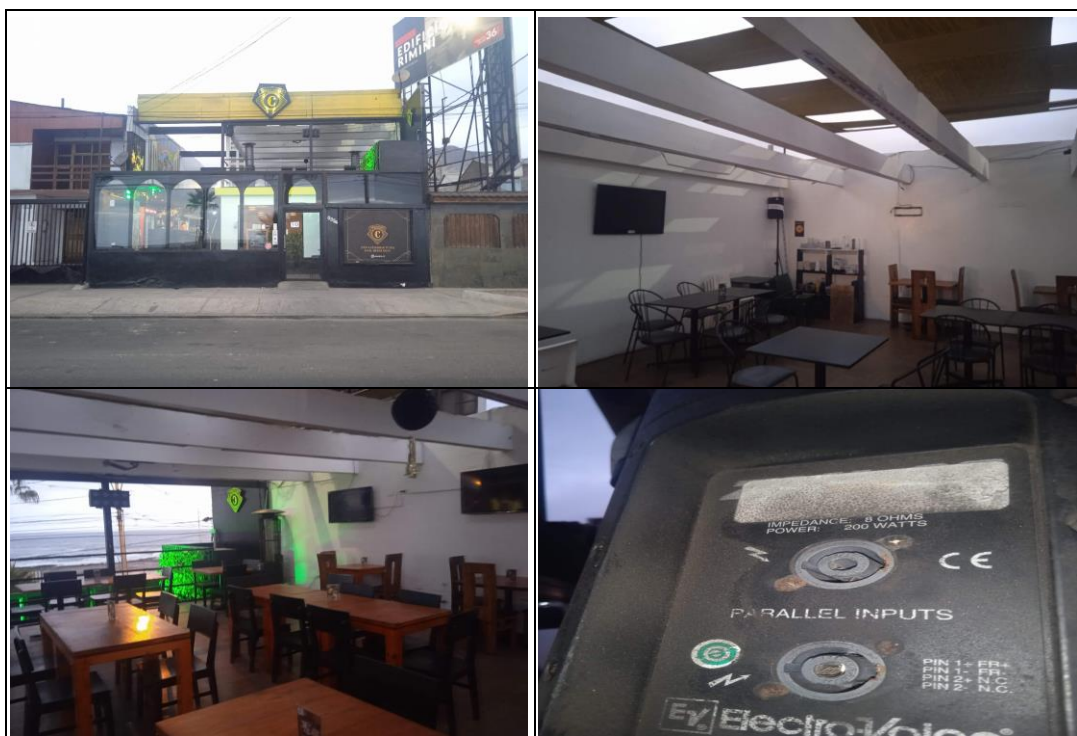
Tabla N° 1 Set de Imágenes

Para dar inicio al estudio de ruido en torno al funcionamiento del Pub Terraza Catedral, se realizó un levantamiento de características y materialidad de las estructuras principales de la infraestructura del local, la cual cuenta en su primer piso con unos 150 m<sup>2</sup> de infraestructura de hormigón armado, con paredes, piso y techo de Concreto pintado. Las paredes tienen un espesor de 20 cm y una altura de 2,5 m. En su segundo piso, La terraza cuenta con unos 100 m<sup>2</sup> de infraestructura de metalcom armado de 90 mm revestidos por sus 2 caras con placas internite de 4 mm y placa yeso volcanita de 12 mm. Las paredes tienen un espesor de 12 cm y una altura de 2,5 m, el cielo de la terraza la componen vigas de metalcom revestidas intercaladas con mallas de monofilamento a lo largo de la terraza.

En la Tabla N°1 se observan un set de imágenes referentes a las características y materialidades de la infraestructura del local y fuentes de ruido

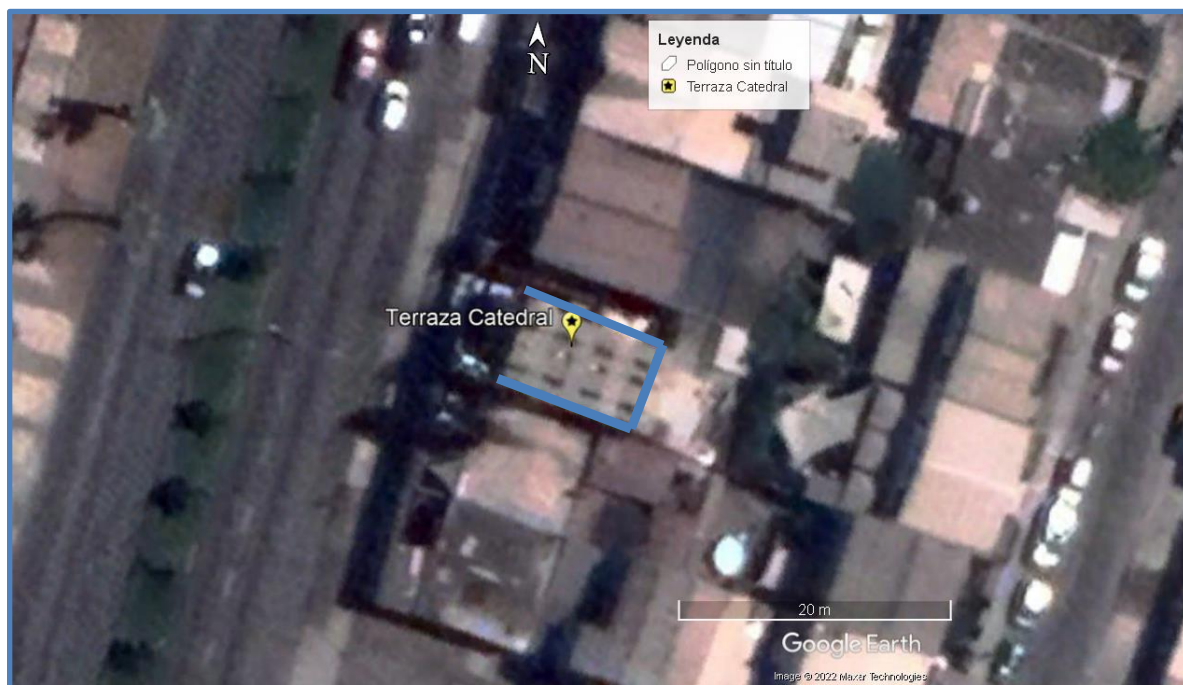
Imagen 13: Imagen referencial ubicación de las medidas de mitigación en planta.
