- ANT.** : Resolución Exenta N°1401 de 19 de agosto de 2022, de la Superintendencia del Medio Ambiente.
- REF.** : Presenta reporte de avance de la acción 6.

INFORME
INF-INS-2022-089

IMPERMEABILIZACIÓN RELLENO SANITARIO FUNDO LAS CRUCES. CELDA PULMON DE EMERGENCIA
VOLTA – CHILLAN VIEJO

INFORME DE INSPECCIÓN
IMPERMEABILIZACIÓN RELLENO SANITARIO CHILLAN VIEJO
CELDA PULMON DE EMERGENCIA
VOLTA – CHILLAN VIEJO

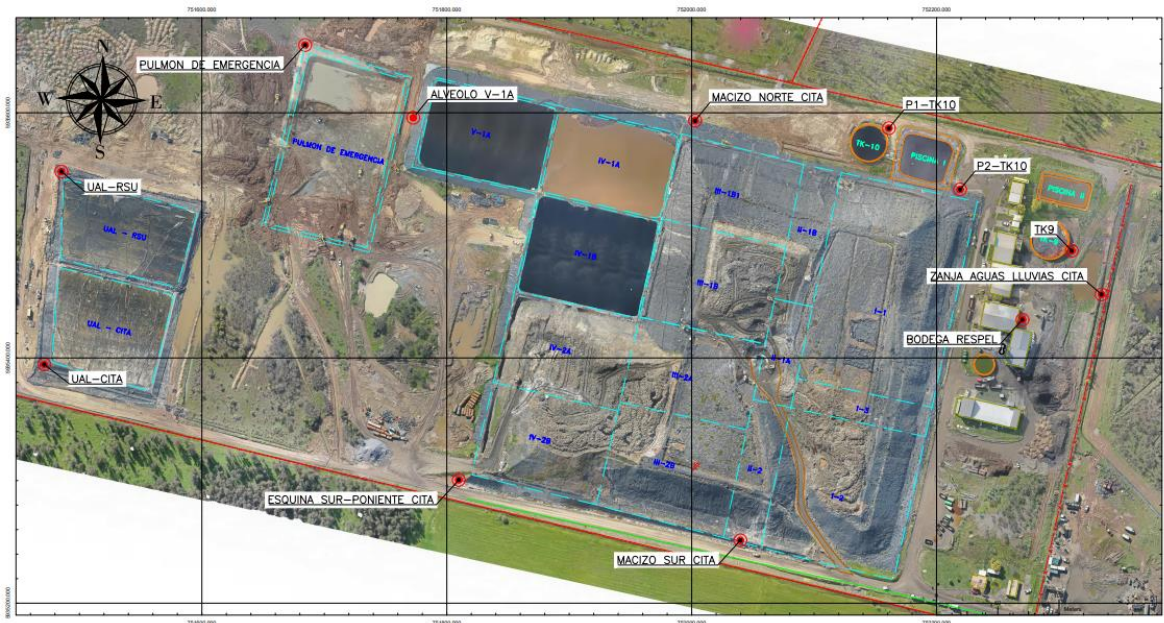
Figura 1. Ubicación de puntos de inspección

A continuación, en la Figura 1 se presenta la ruta y puntos de inspección de programa de verificación permanente de fugas. En el Anexo 1 se presenta el Check list para la identificación de fugas.

- Sector sur macizo CITA
- Esquina sur poniente CITA
- UAL CITA
- UAL RSU
- Celda IV-1B
- Celda V-1A
- Sector norte macizo
- Piscina I
- TK10
- Piscina II
- TK9
- Zanja agua lluvia sector oriente
- Bodega Respel
- Pulmón de emergencia

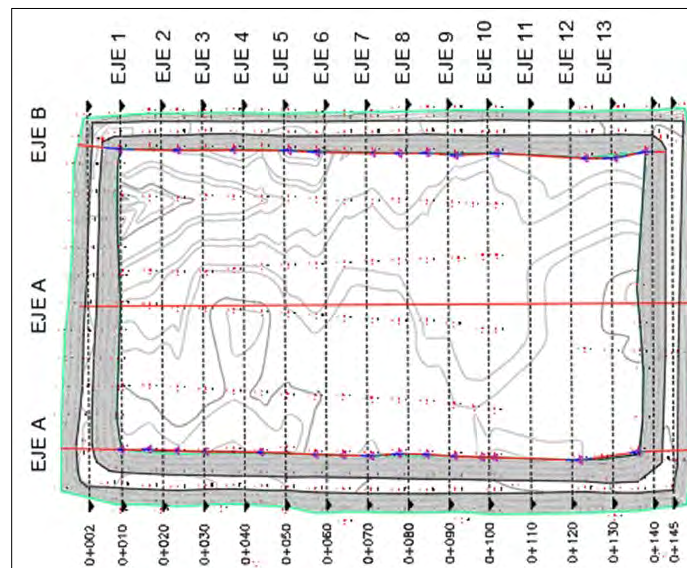
Plano N°1: Ubicación de la zona de impermeabilización

A solicitud de la empresa Volta, Ingeniería e Inspección Técnica BSQC S.A (en adelante BSQC), realizó la inspección de los trabajos de impermeabilización de Celda Pulmón de Emergencia para Relleno Sanitario Fundo Las Cruces, ubicado en Chillan Viejo Región de Ñuble, trabajos ejecutados entre los días 22 de agosto y 06 de septiembre de 2022, en el área de Relleno Sanitario que se indica en el siguiente plano de referencia.
