**DIRECCIÓN MEDIOAMBIENTE, ASEO Y ORNATO**

**MAT.:** Informe Actividades Relleno Sanitario  
Puntra, Lunes 21 de Noviembre del 2022.

**ANCUD, 21 de Noviembre del 2022**

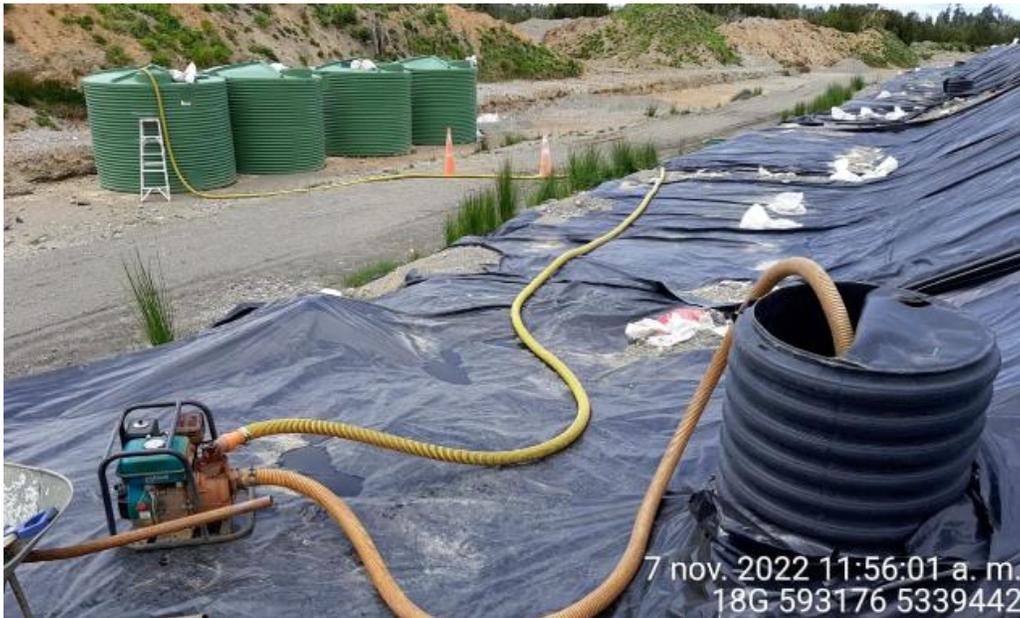
Fotografía N°1: Extracción de Lixiviados desde cámara C12.  
Tomada: Lunes 07 de Noviembre del 2022.

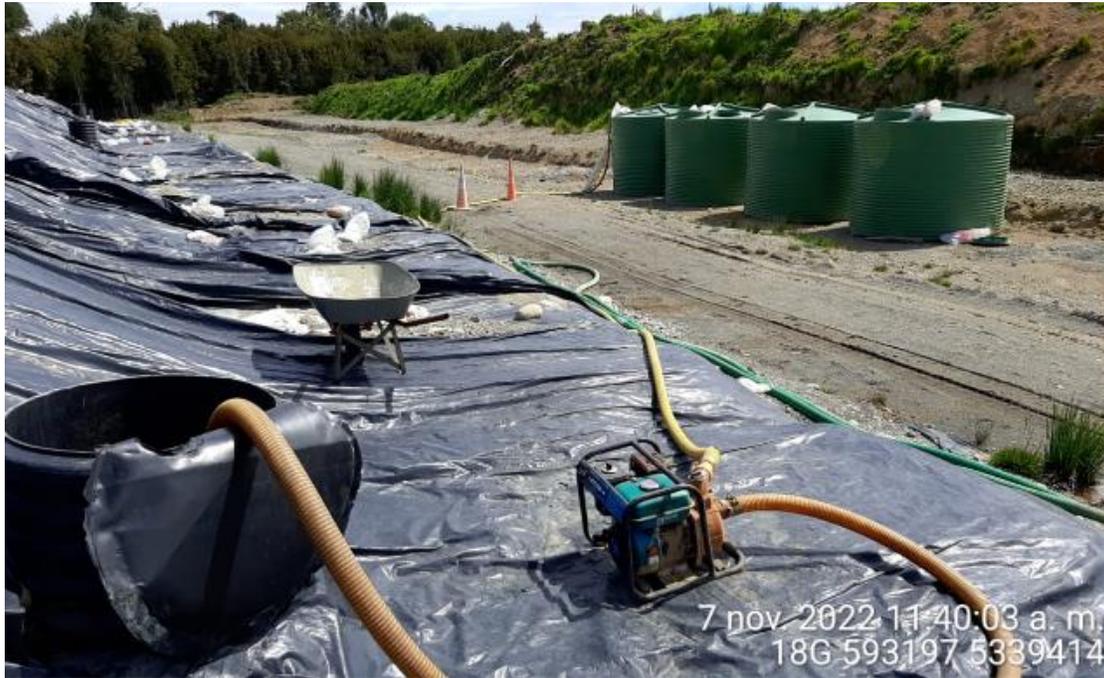
Fotografía N°2: Extracción de Lixiviados desde cámara C13.  
Tomada: Lunes 07 de Noviembre del 2022.

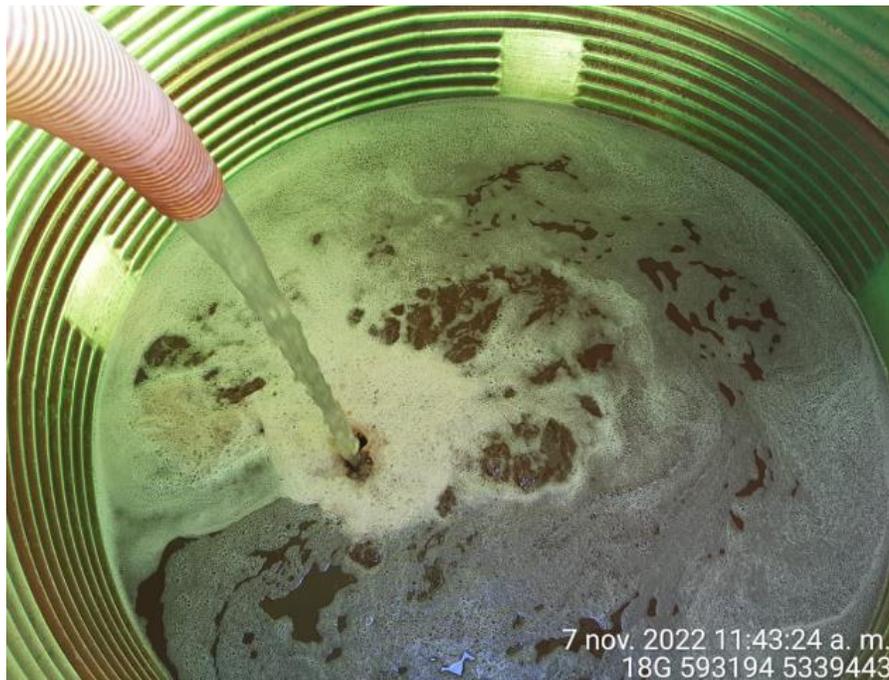
Fotografía N°3: Extracción de Lixiviados a estanque por personal municipal.  
Tomada: Lunes 07 de Noviembre del 2022.

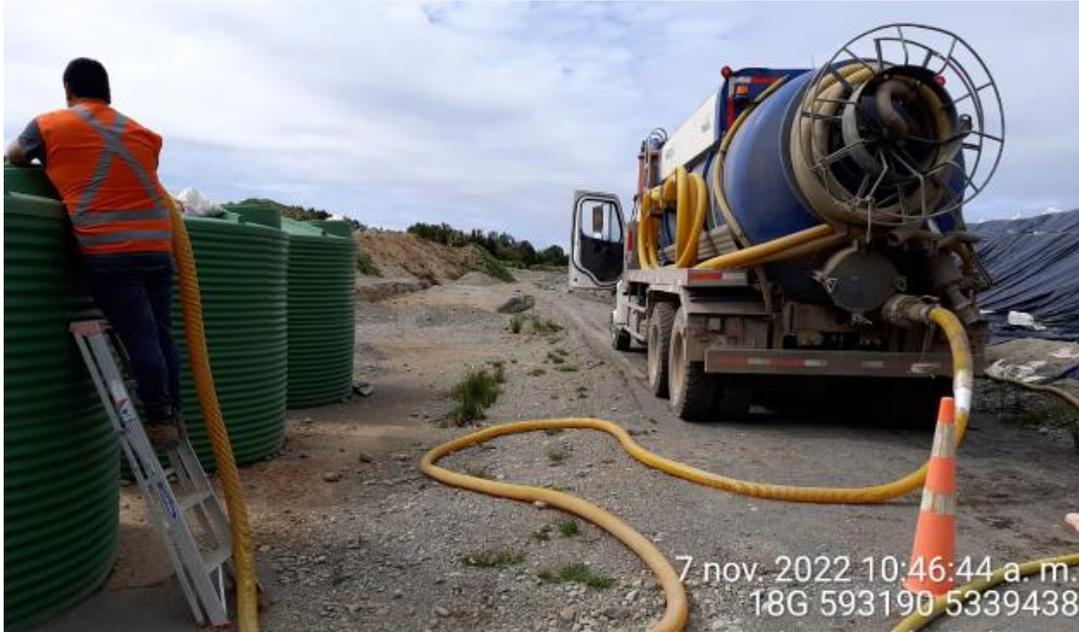
Fotografía N°4: Retiro de Lixiviados por parte de empresa Tresol.  
Tomada: Lunes 07 de Noviembre del 2022.

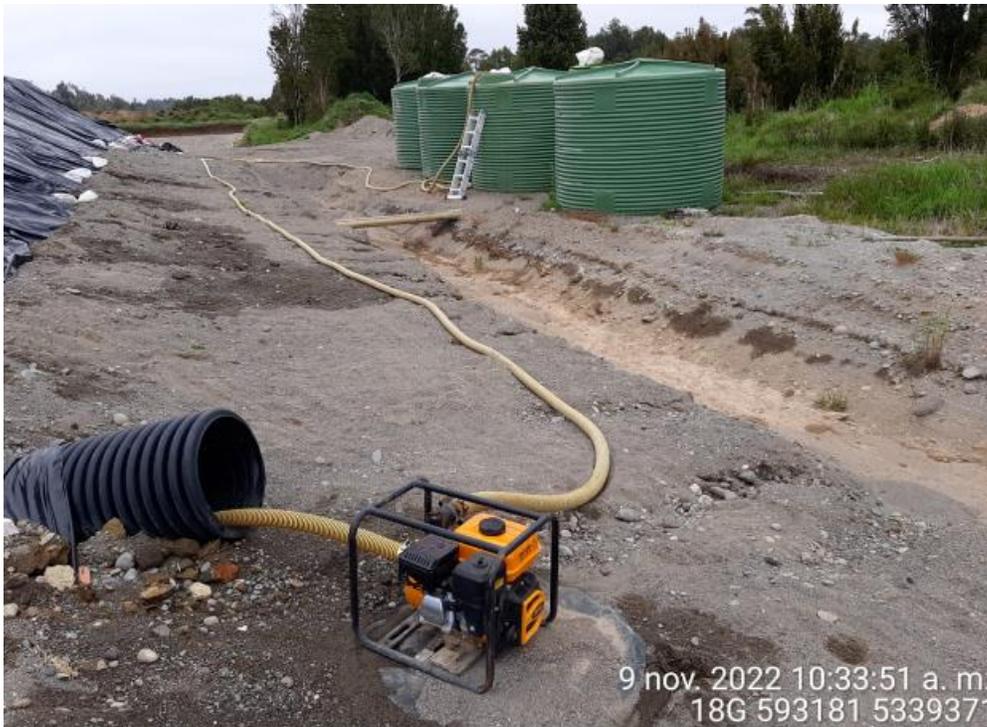
Fotografía N°5: Extracción de Lixiviados desde diagonal D02 por personal municipal.  
Tomada: Miércoles 09 de Noviembre del 2022.

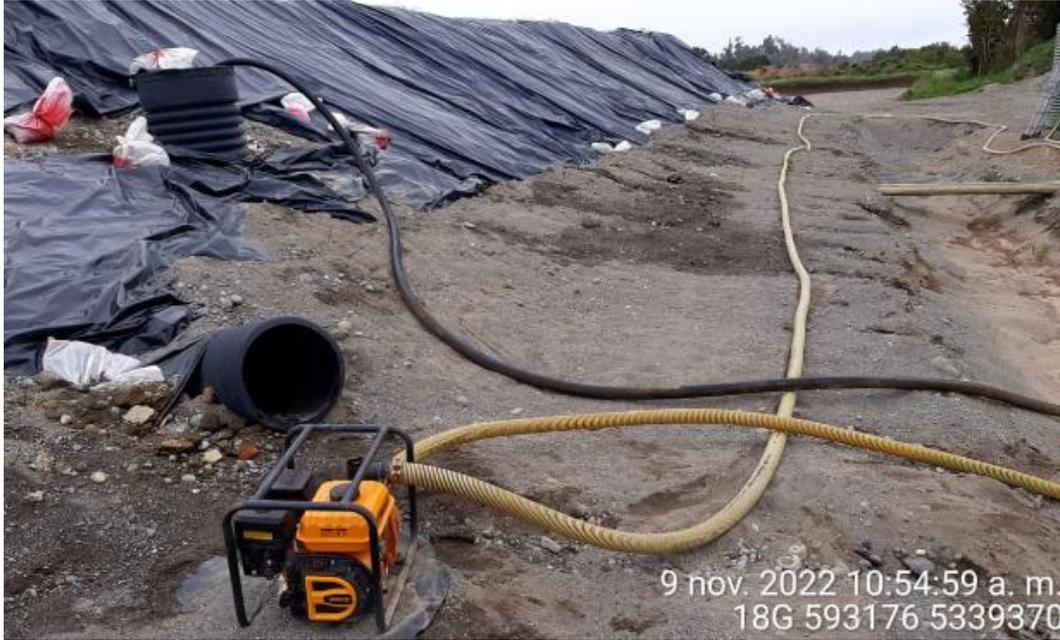
Fotografía N°6: Extracción de Lixiviados desde cámara C02 por personal municipal.  
Tomada: Miércoles 09 de Noviembre del 2022.

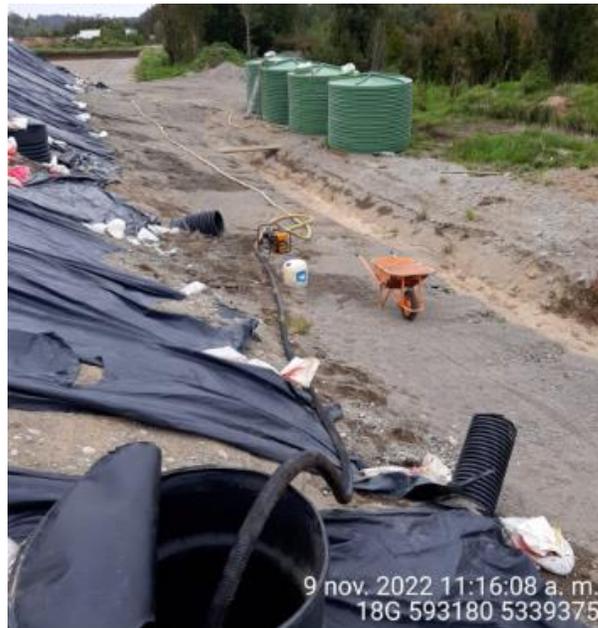
Fotografía N°7: Extracción de Lixiviados desde cámara C03 por personal municipal.  
Tomada: Miércoles 09 de Noviembre del 2022.

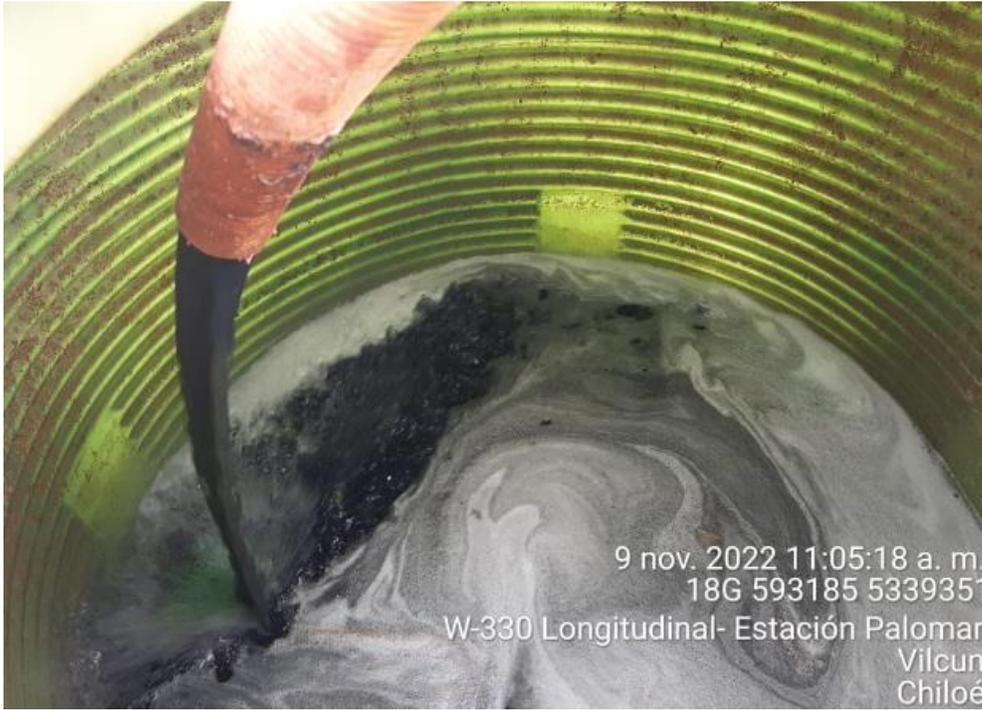
Fotografía N°8: Extracción de Lixiviados a estanque por personal municipal.  
Tomada: Miércoles 09 de Noviembre del 2022.

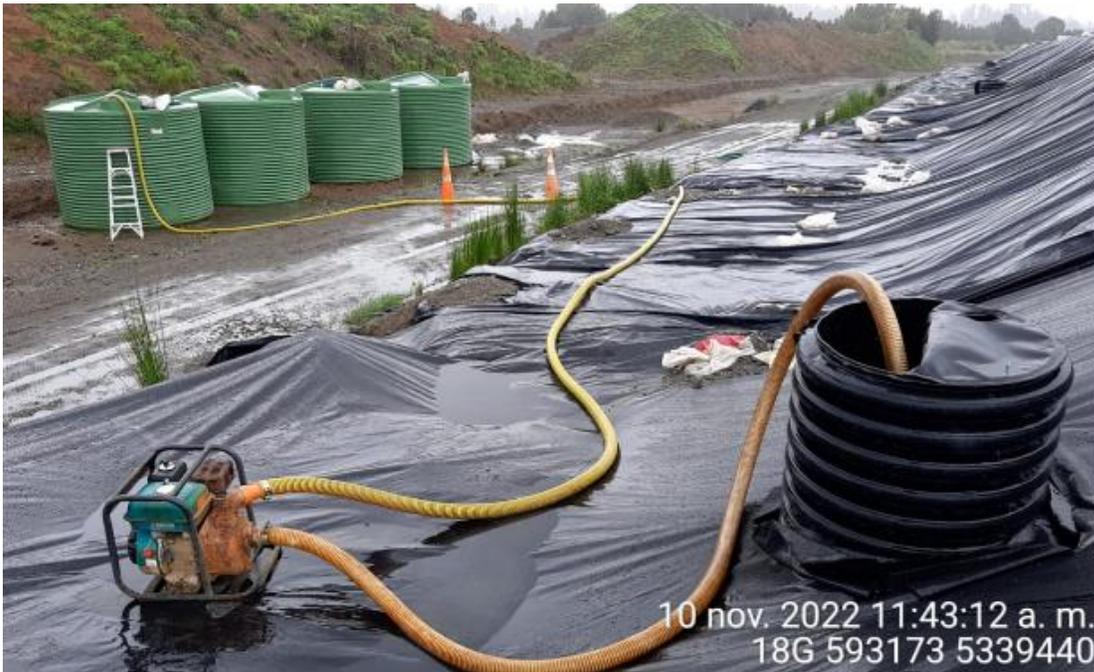
Fotografía N°9: Extracción de Lixiviados desde cámara C12 por personal municipal.  
Tomada: Jueves 10 de Noviembre del 2022.

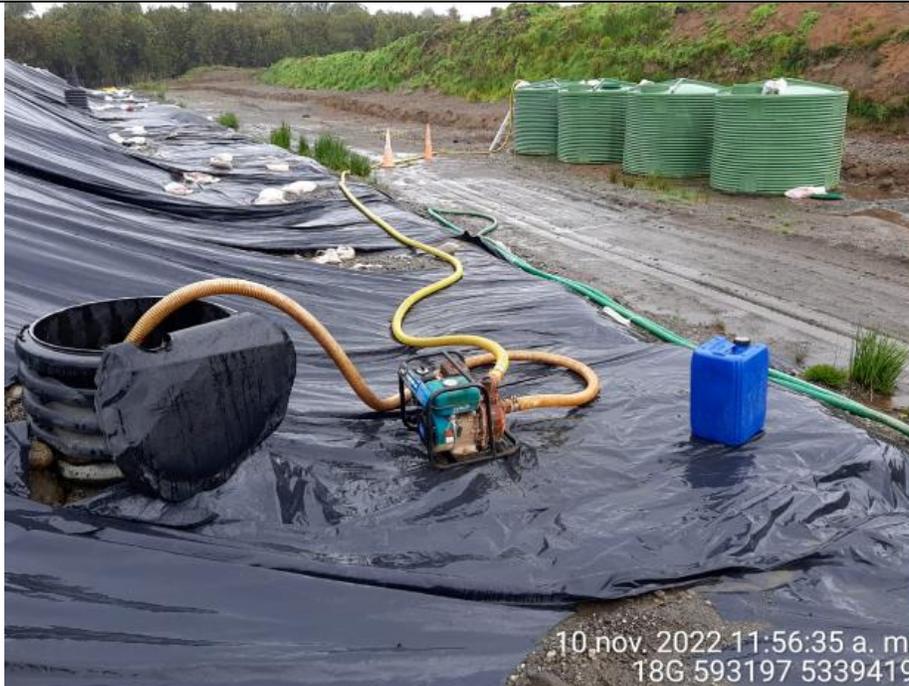
Fotografía N°10: Extracción de Lixiviados desde cámara C13 por personal municipal.  
Tomada: Jueves 10 de Noviembre del 2022.

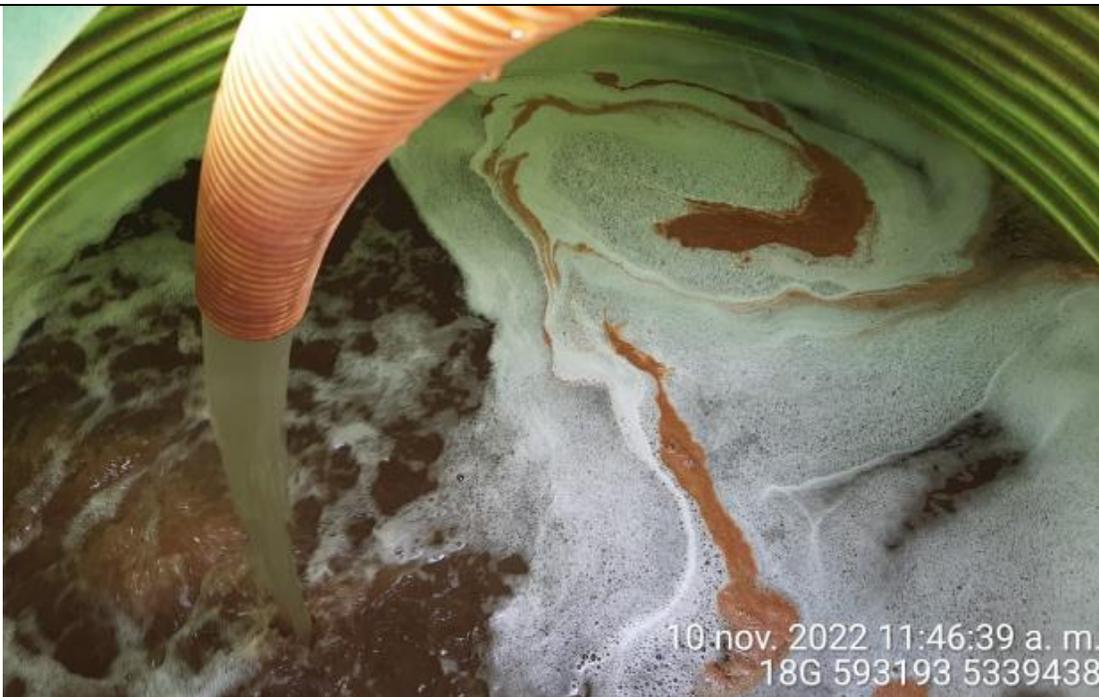
Fotografía N°11: Extracción de Lixiviados a estanque.  
Tomada: Jueves 10 de Noviembre del 2022.

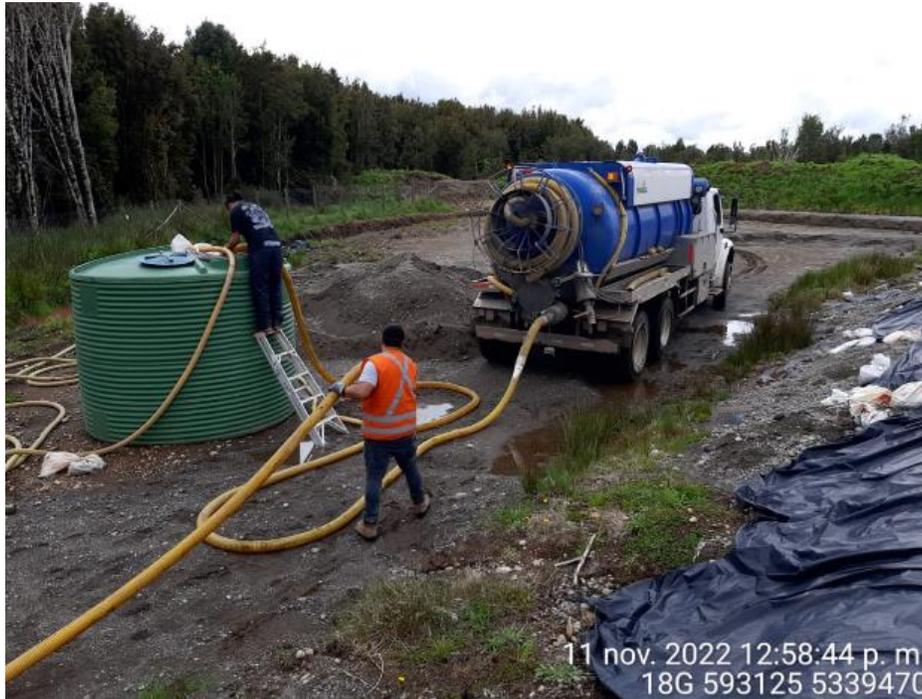
Fotografía N°12: Retiro de Lixiviados por parte de empresa Tresol.  
Tomada: Viernes 11 de Noviembre del 2022.

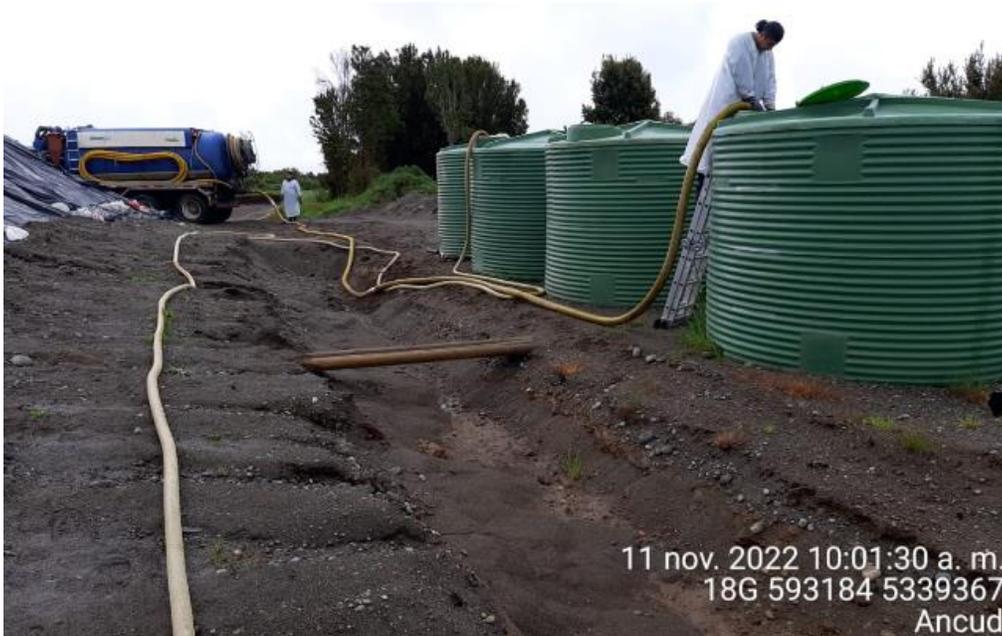
Fotografía N°13: Retiro de Lixiviados por parte de empresa Tresol.  
Tomada: Viernes 11 de Noviembre del 2022.

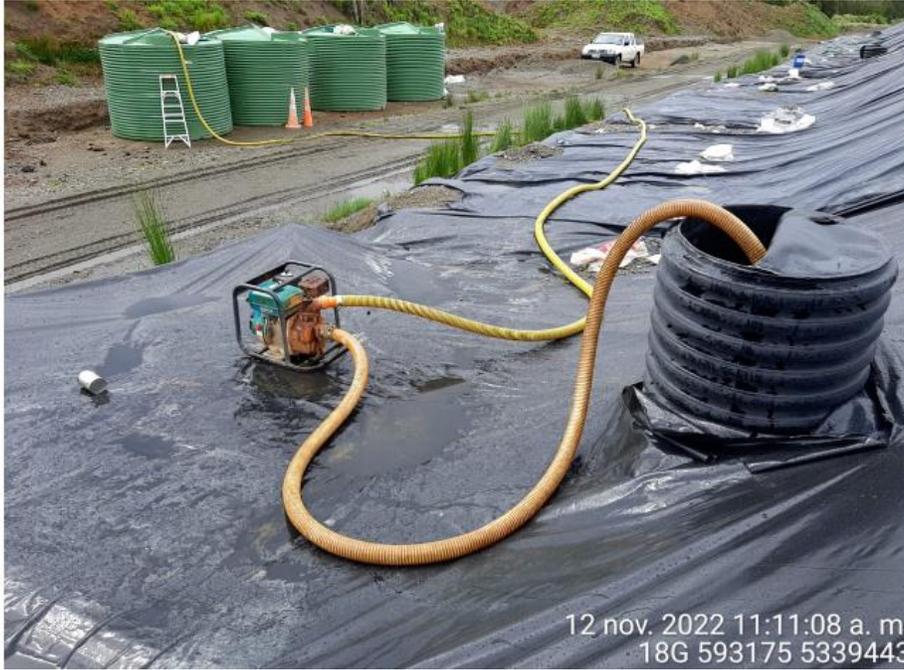
Fotografía N°14: Extracción de Lixiviados desde cámara C12 por personal municipal.  
Tomada: Sábado 12 de Noviembre del 2022.

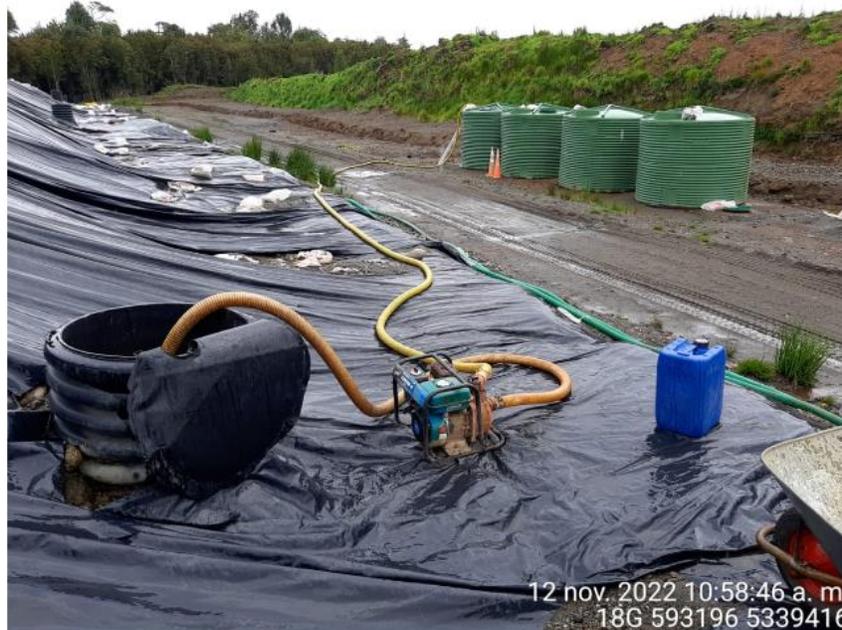
Fotografía N°15: Extracción de Lixiviados desde cámara C13 por personal municipal.  
Tomada: Sábado 12 de Noviembre del 2022.

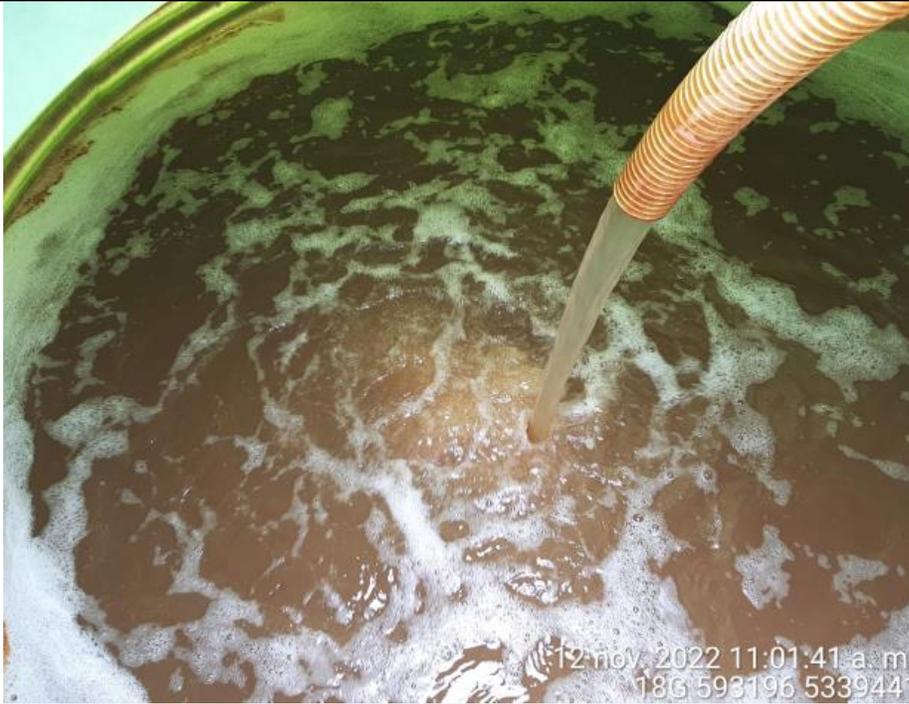
Fotografía N°16: Extracción de Lixiviados a estanque.  
Tomada: Sábado 12 de Noviembre del 2022

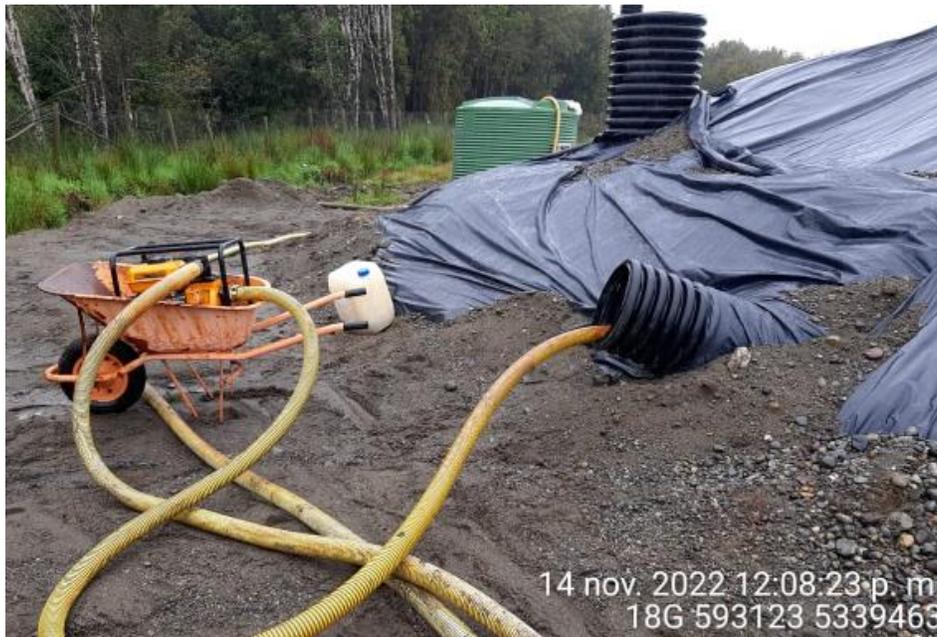
Fotografía N°17: Extracción de Lixiviados desde diagonal D04 por personal municipal.  
Tomada: Lunes 14 de noviembre del 2022.

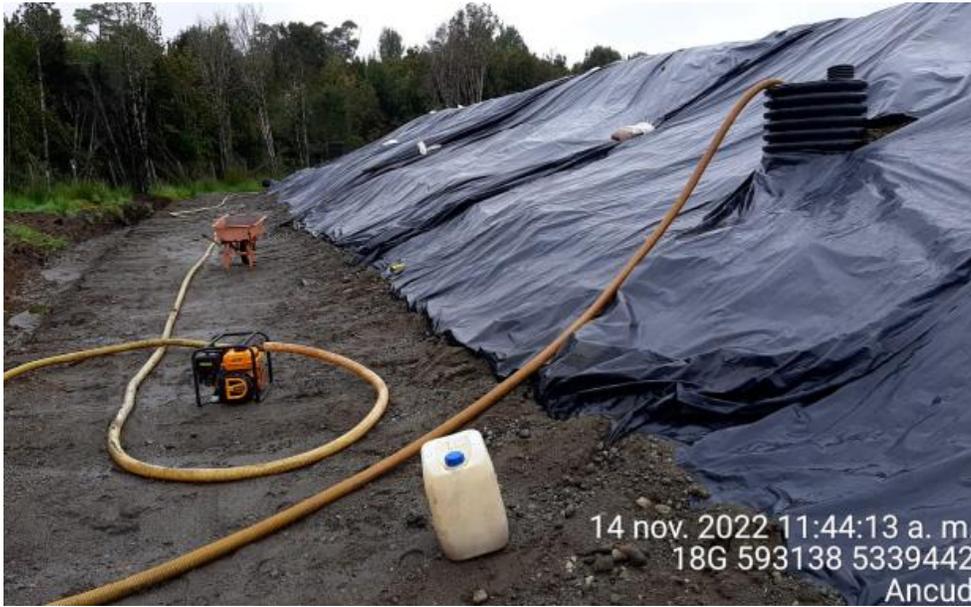
Fotografía N°17: Extracción de Lixiviados desde cámara C07 por personal municipal.  
Tomada: Lunes 14 de noviembre del 2022.

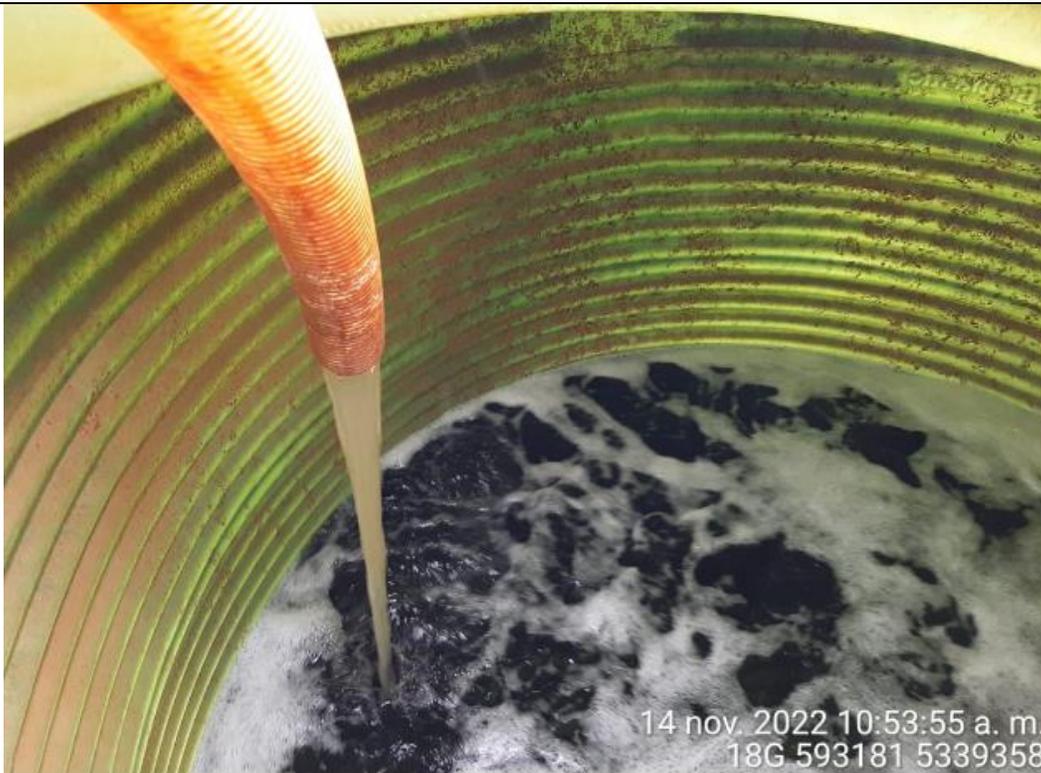
Fotografía N°18: Extracción de Lixiviados a estanque.  
Tomada: Lunes 14 de noviembre del 2022.

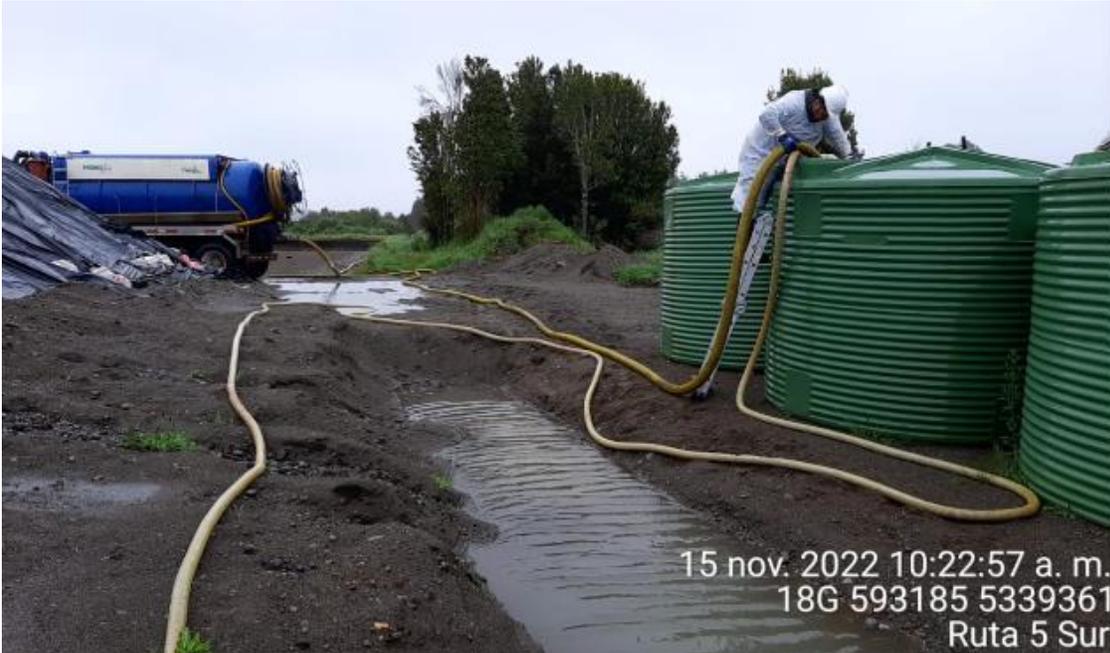
Fotografía N°19: Retiro Lixiviado a disposición final por parte de empresa Tresol.  
Tomada: Martes 15 de noviembre del 2022.

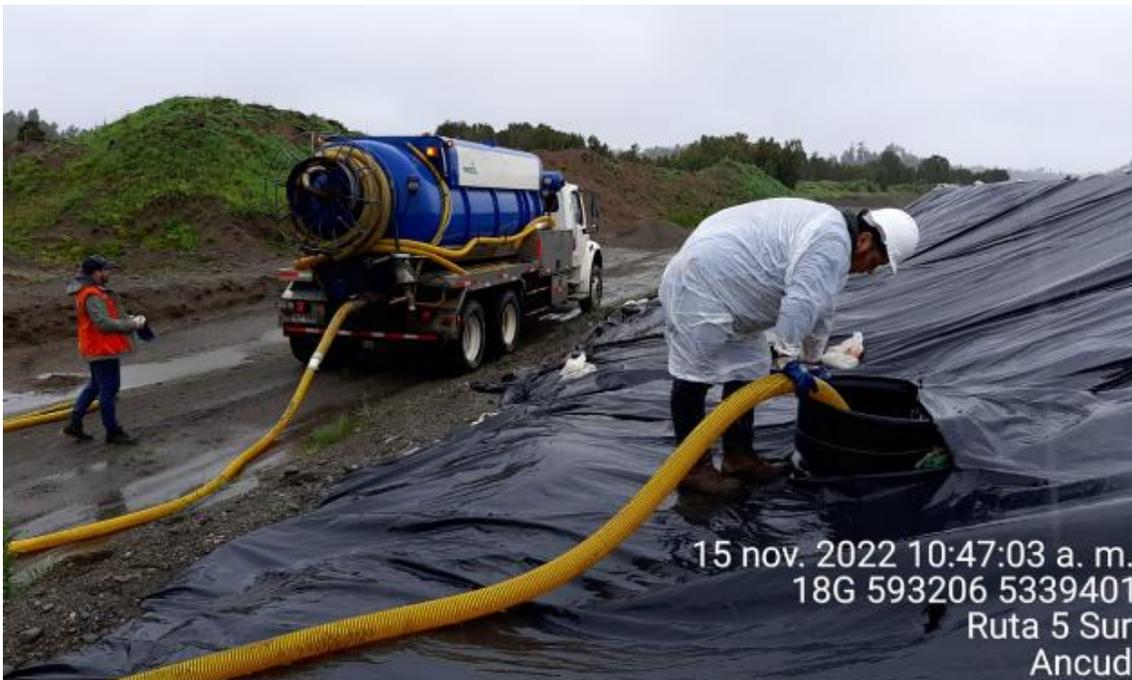
Fotografía N°20: Retiro Lixiviado a disposición final por parte de empresa Tresol.  
Tomada: Martes 15 de noviembre del 2022.

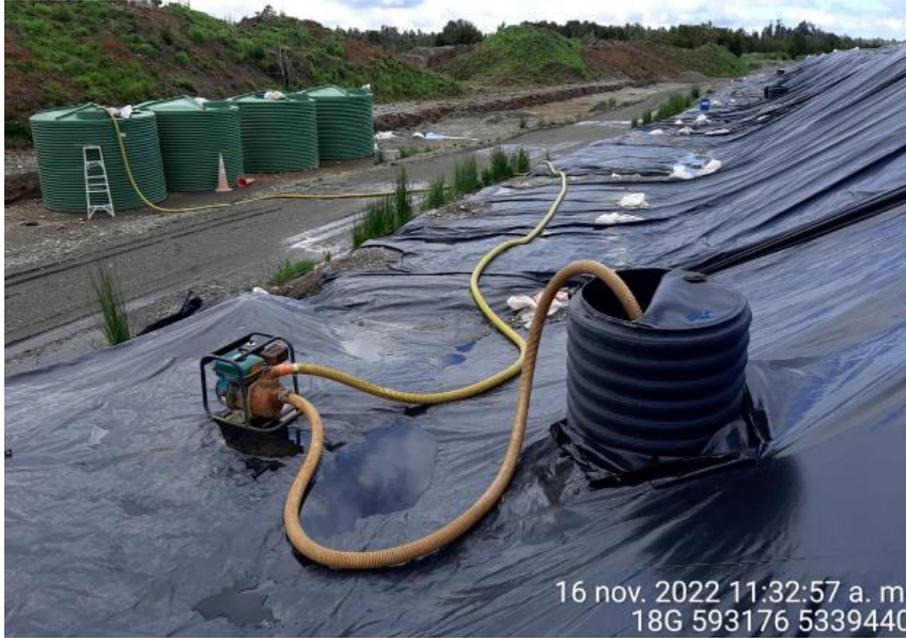
Fotografía N°21: Extracción de Lixiviados desde cámara C12 por personal municipal.  
Tomada: Miércoles 16 de Noviembre del 2022.

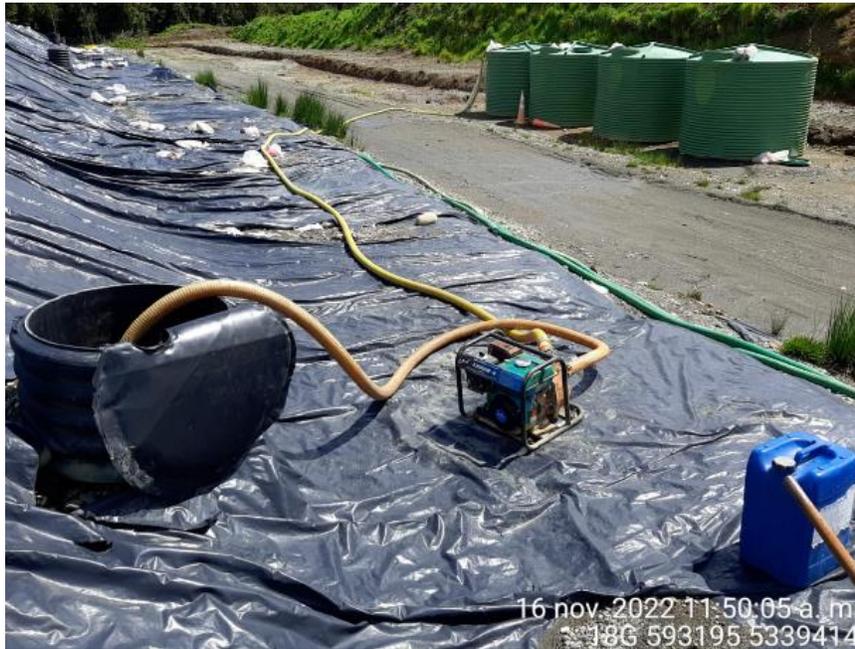
Fotografía N°22: Extracción de Lixiviados desde cámara C13 por personal municipal.  
Tomada: Miércoles 16 de Noviembre del 2022.

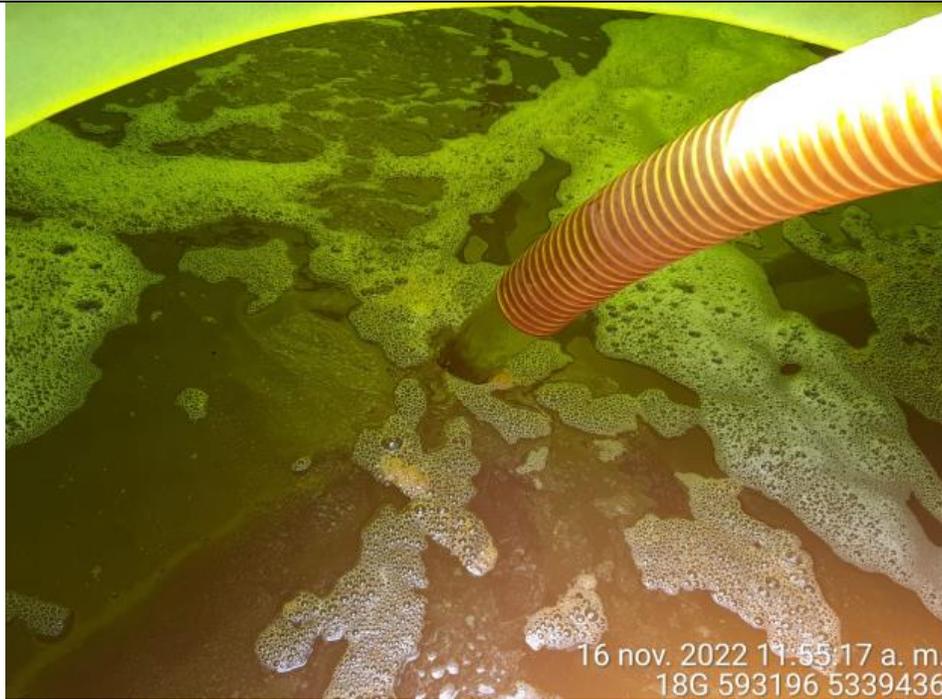
Fotografía N°23: Extracción de Lixiviados a estanque.  
Tomada: Miércoles 16 de Noviembre del 2022.

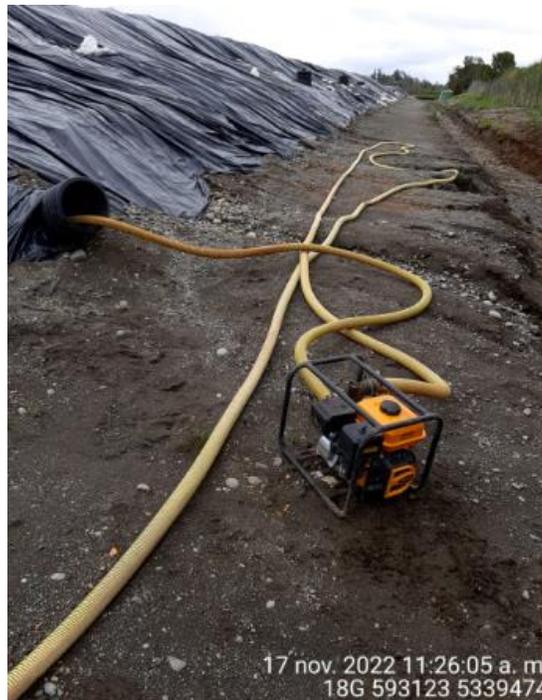
Fotografía N°24: Extracción de Lixiviados desde diagonal D04 por personal municipal.  
Tomada: Jueves 17 de noviembre del 2022.

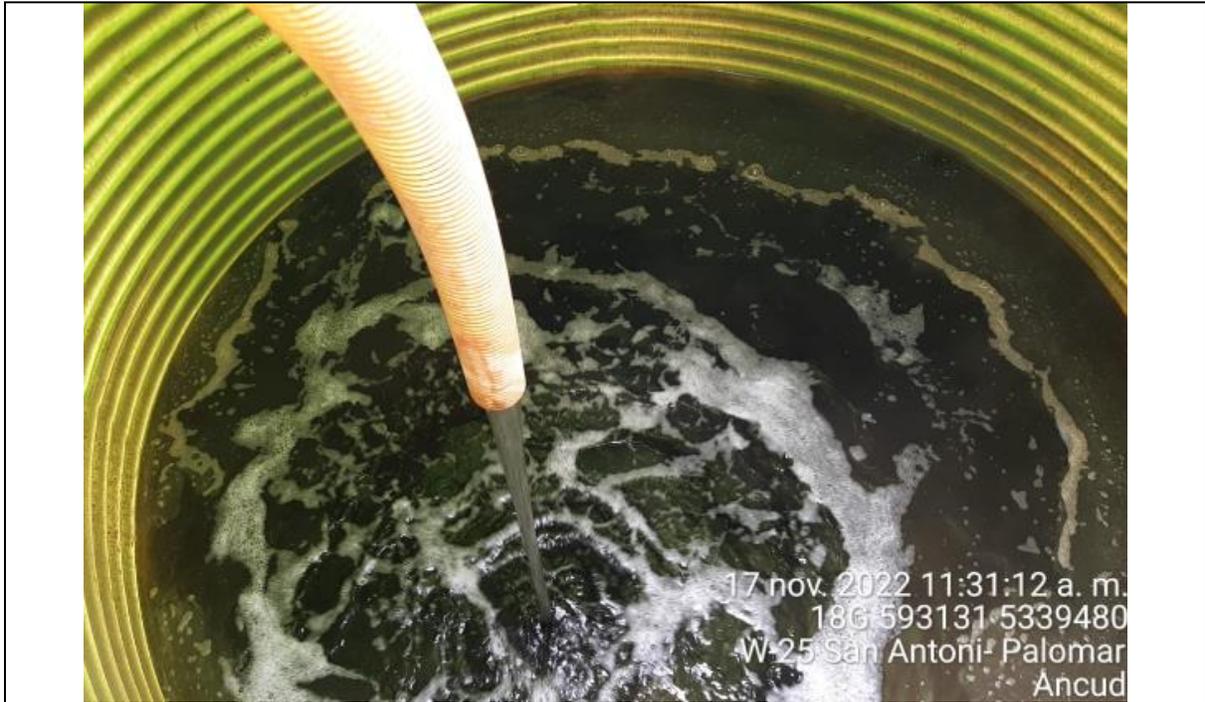
Fotografía N°25: Extracción de Lixiviados a estanque.  
Tomada: Jueves 17 de Noviembre del 2022.

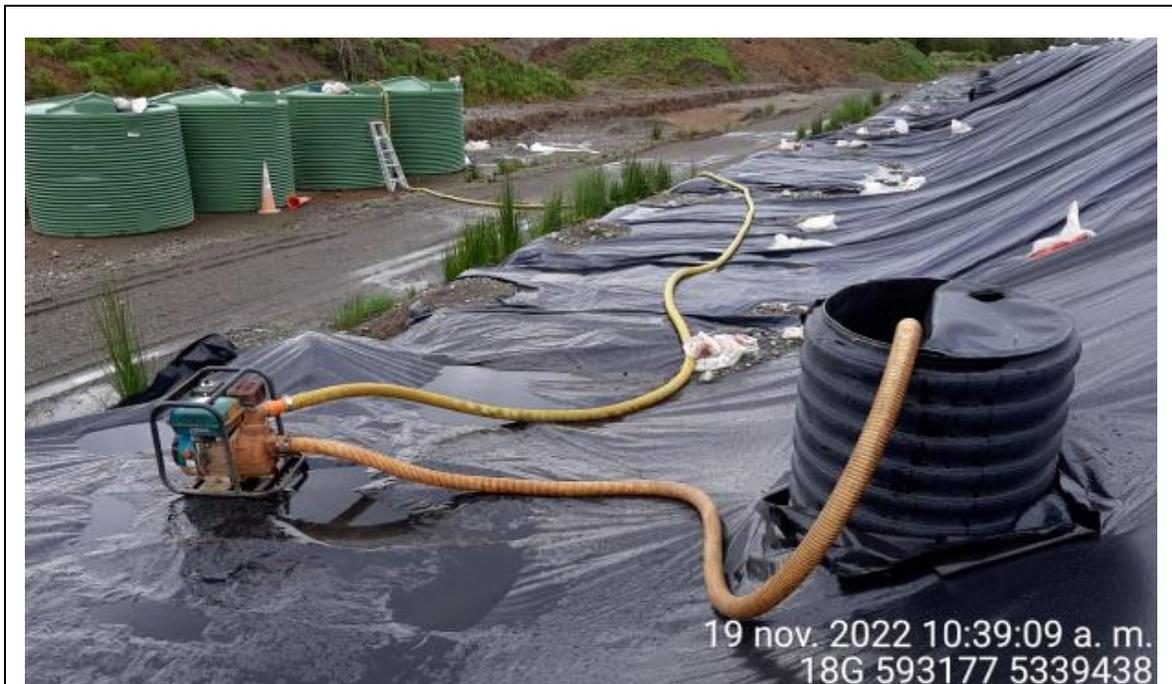
Fotografía N°26: Extracción de Lixiviados desde cámara C12 por personal municipal.  
Tomada: Sábado 19 de Noviembre del 2022.

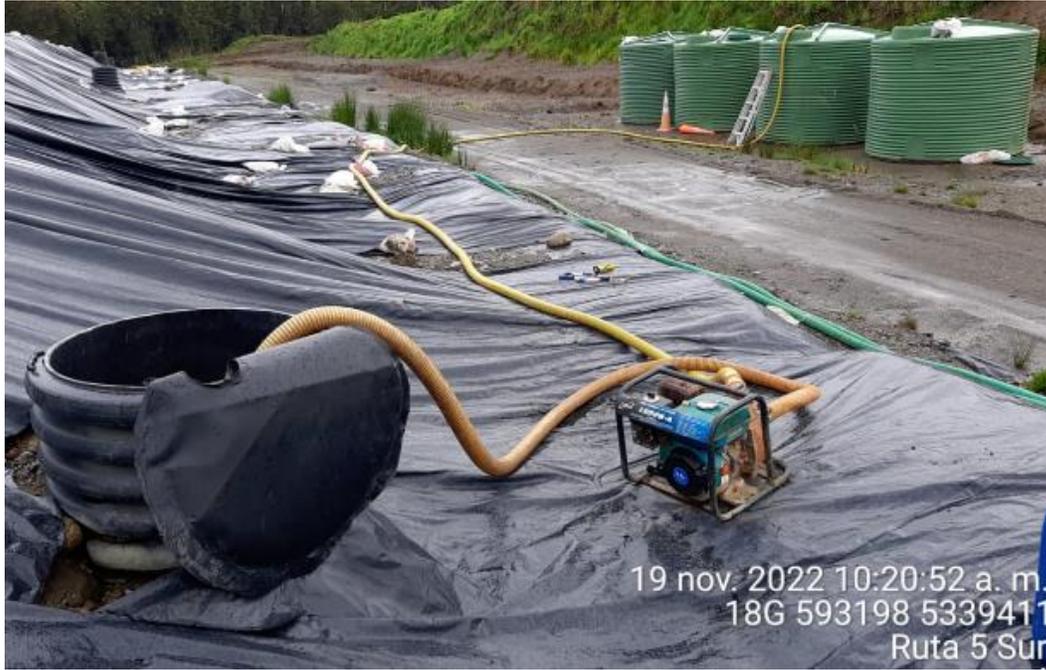
Fotografía N°27: Extracción de Lixiviados desde cámara C13 por personal municipal.  
Tomada: Sábado 19 de Noviembre del 2022.

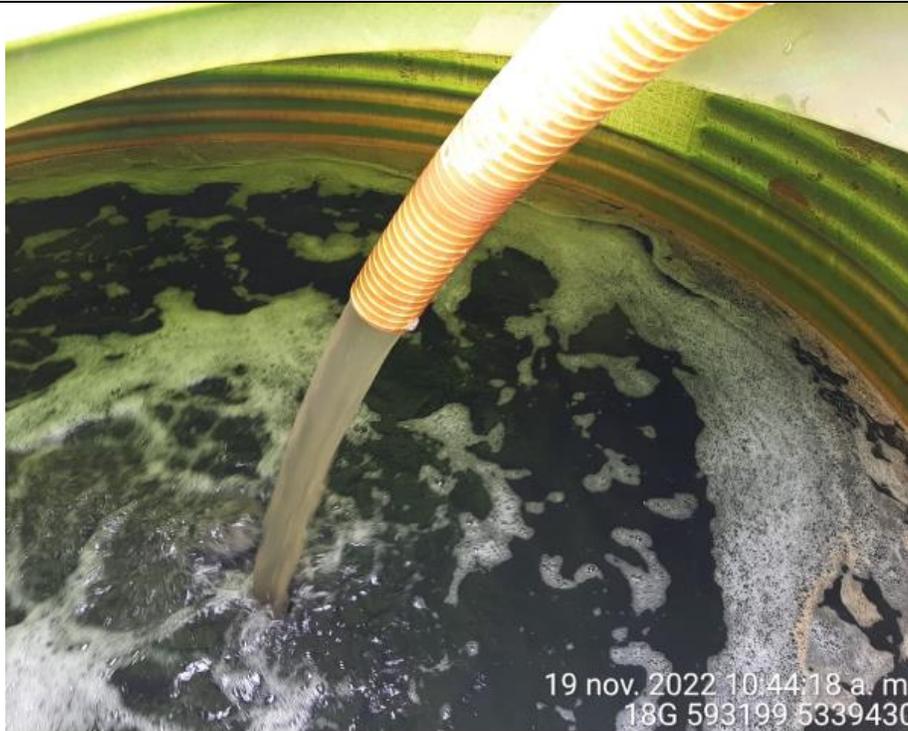
Fotografía N°28: Extracción de Lixiviados a estanque.  
Tomada: Sábado 19 de Noviembre del 2022.

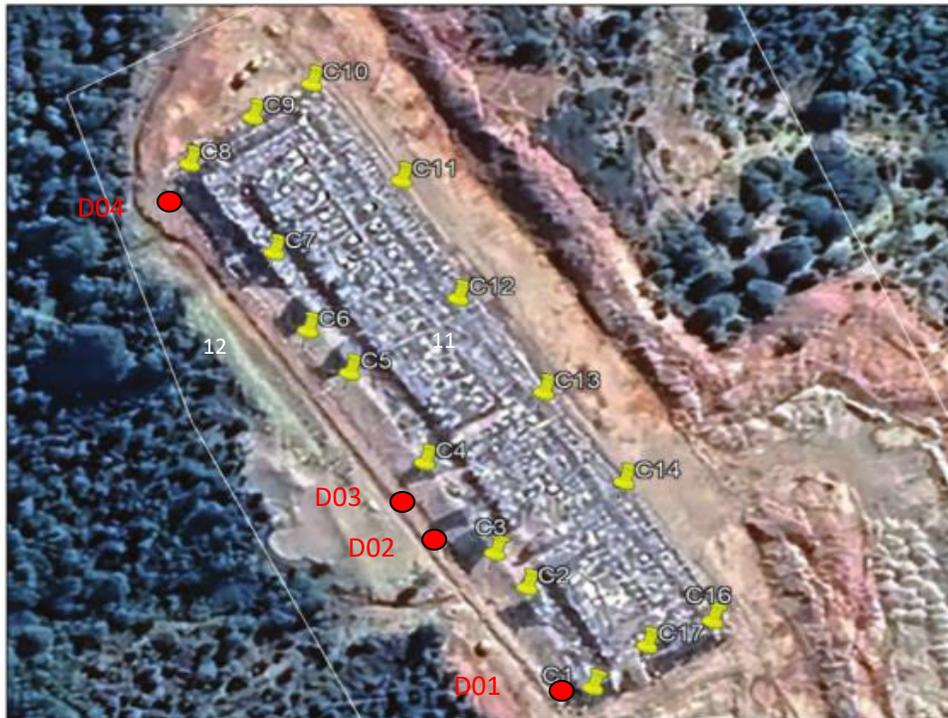
Fotografía N°29: Zanja Sanitaria N°1.  
Imagen Aérea I. Municipalidad de Ancud.

Se adjunta imagen donde se encuentra personal de Municipal realizando mediciones de cámaras de monitoreo de sobrecelda. **Se realiza misma técnica de medición de cámaras realizada en terreno por la SMA al momento de inspeccionar el recinto sanitario.**

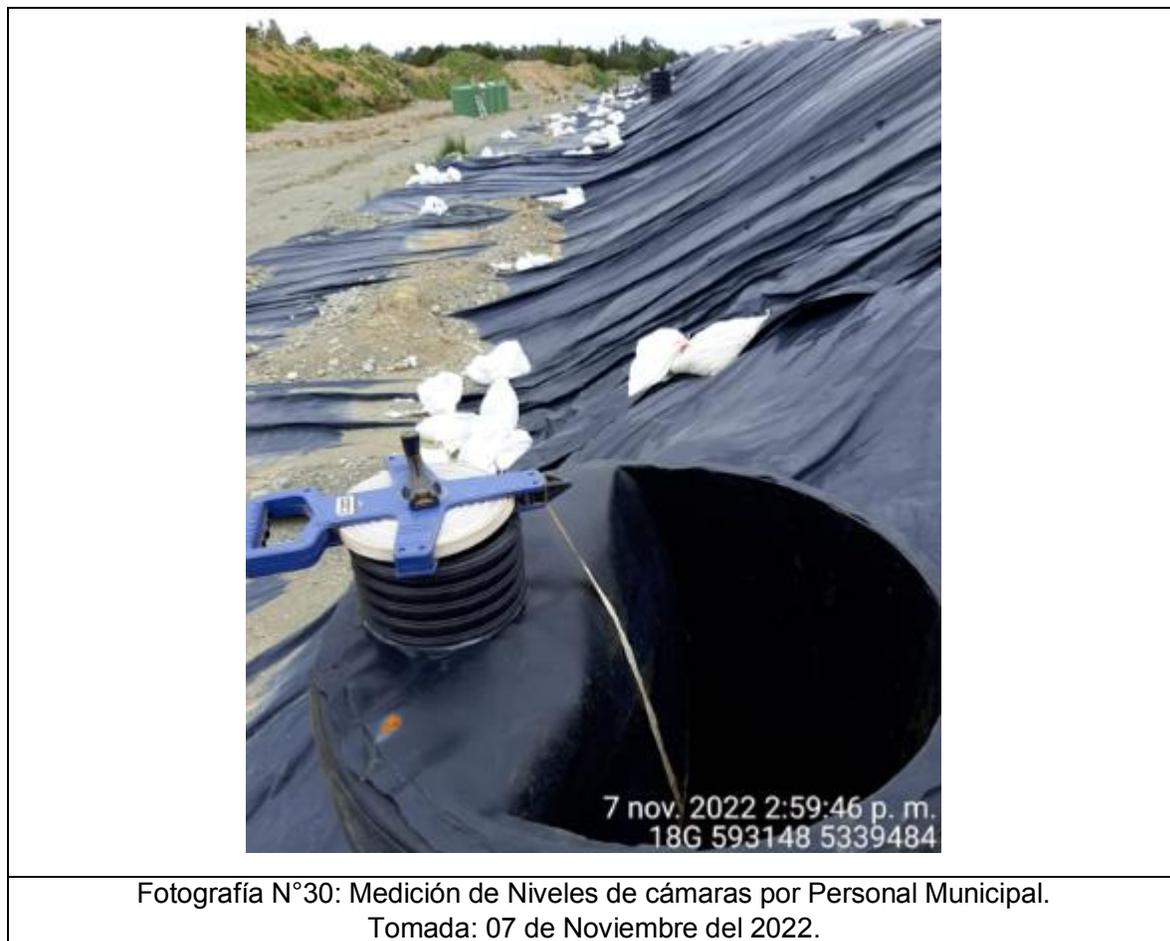
Fotografía N°30: Medición de Niveles de cámaras por Personal Municipal.  
Tomada: 07 de Noviembre del 2022.

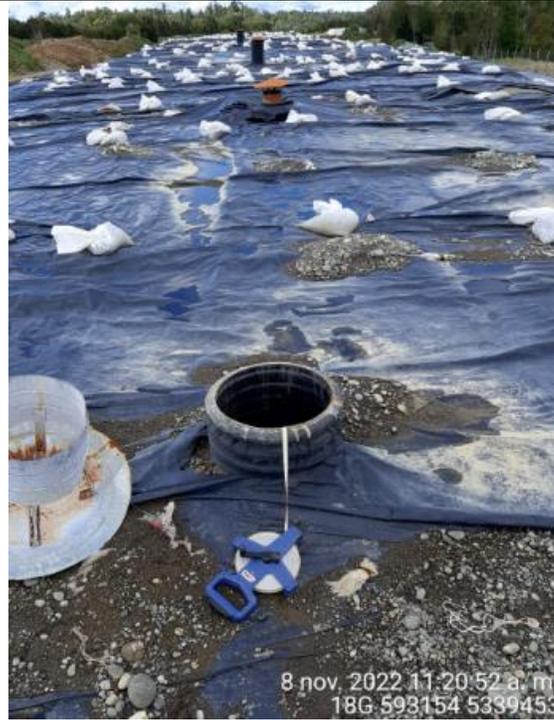
Fotografía N°31: Medición de Niveles de cámaras por Personal Municipal.  
Tomada: 08 de Noviembre del 2022.

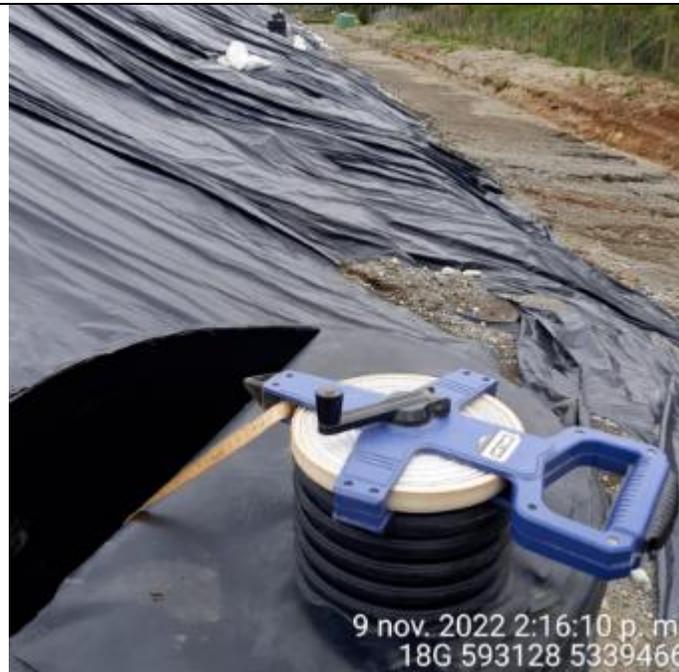
Fotografía N°32: Medición de Niveles de cámaras por Personal Municipal.  
Tomada: 09 de Noviembre del 2022.

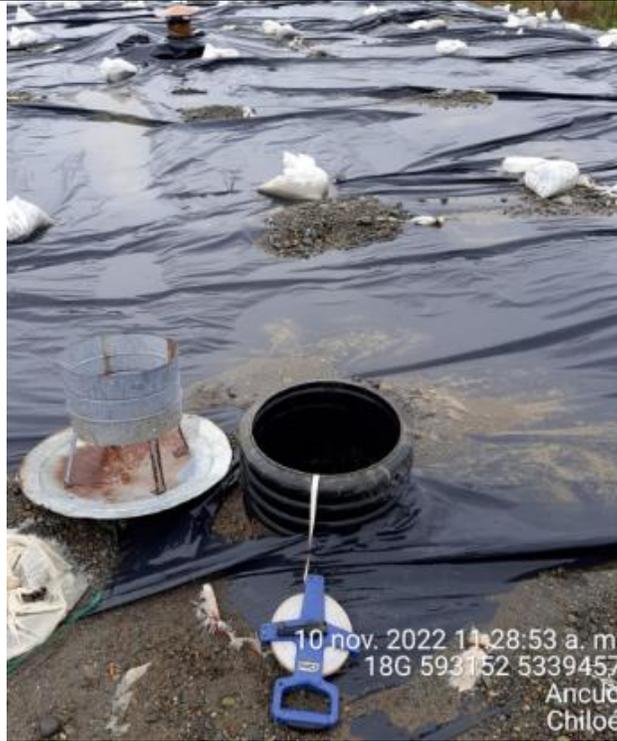
Fotografía N°33: Medición de Niveles de cámaras por Personal Municipal.  
Tomada: 10 de Noviembre del 2022.
