**DIRECCIÓN MEDIOAMBIENTE, ASEO Y ORNATO**

**MAT.:** Informe Actividades Relleno Sanitario  
Puntra, Lunes 21 de Noviembre del 2022.

**ANCUD, 21 de Noviembre del 2022**

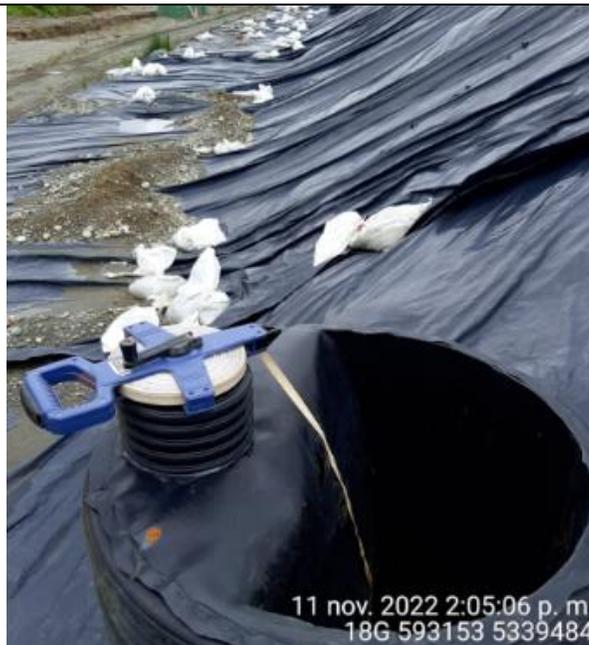
Fotografía N°34: Medición de Niveles de cámaras por Personal Municipal.  
Tomada: 11 de Noviembre del 2022.

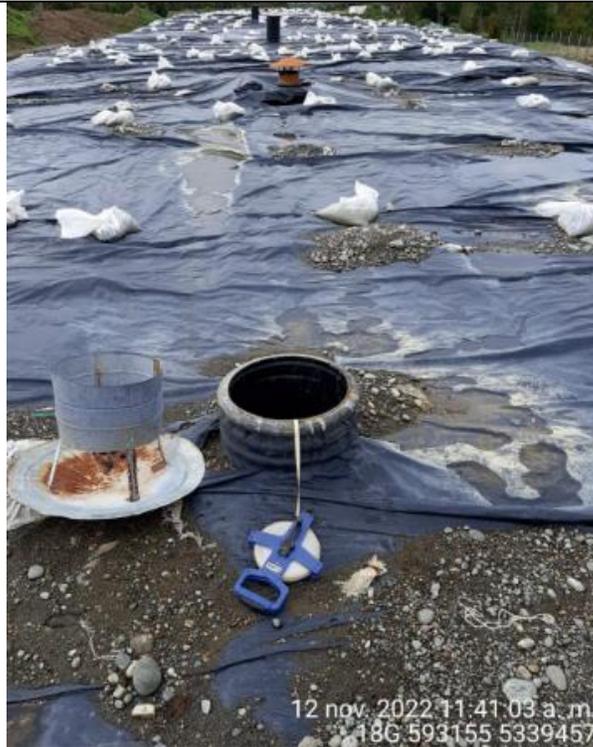
Fotografía N°35: Medición de Niveles de cámaras por Personal Municipal.  
Tomada: 12 de Noviembre del 2022.

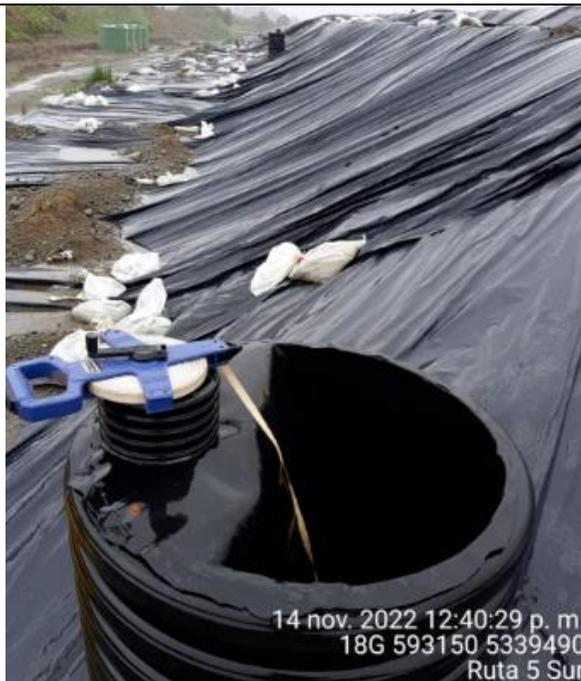
Fotografía N°36: Medición de Niveles de cámaras por Personal Municipal.  
Tomada: 14 de Noviembre del 2022.

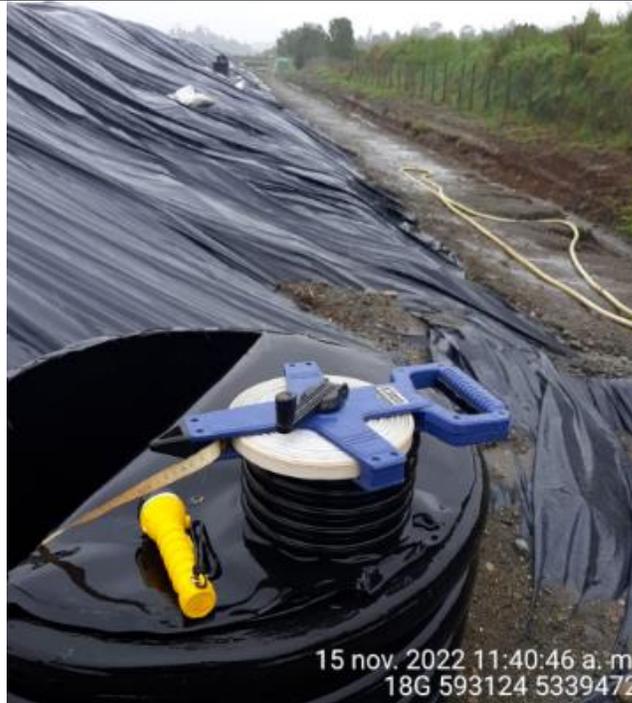
Fotografía N°37: Medición de Niveles de cámaras por Personal Municipal.  
Tomada: 15 de Noviembre del 2022.

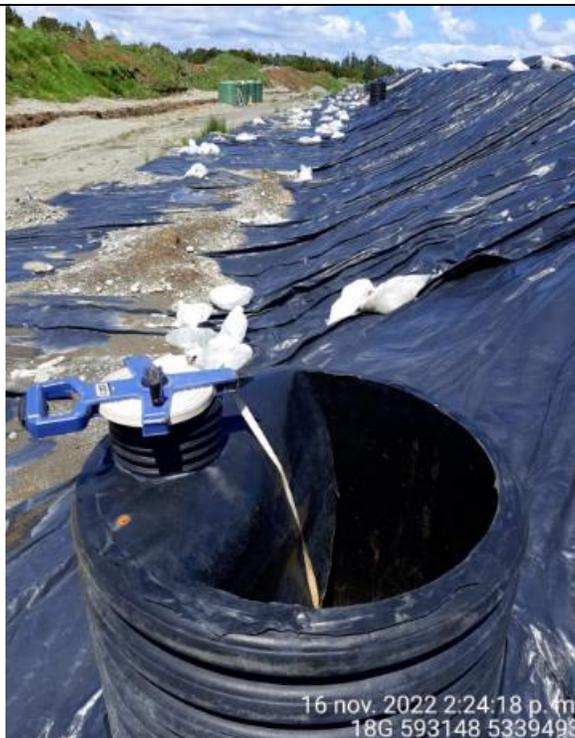
Fotografía N°38: Medición de Niveles de cámaras por Personal Municipal.  
Tomada: 16 de Noviembre del 2022.

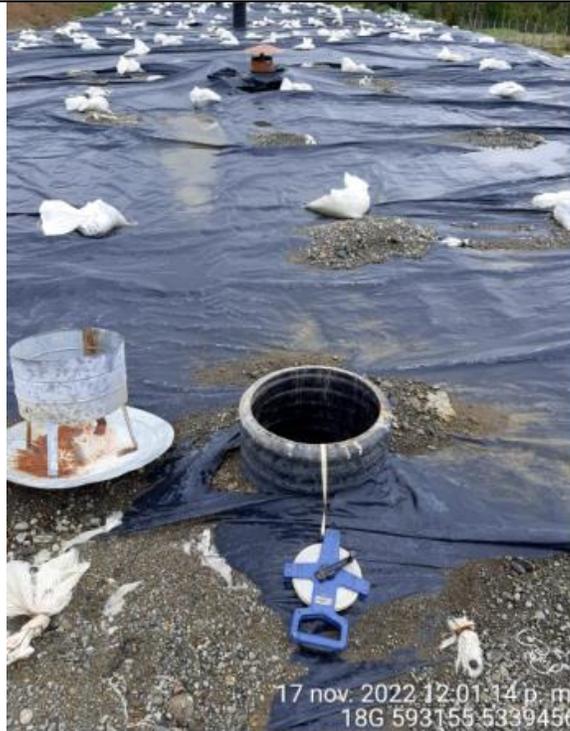
Fotografía N°39: Medición de Niveles de cámaras por Personal Municipal.  
Tomada: 17 de Noviembre del 2022.

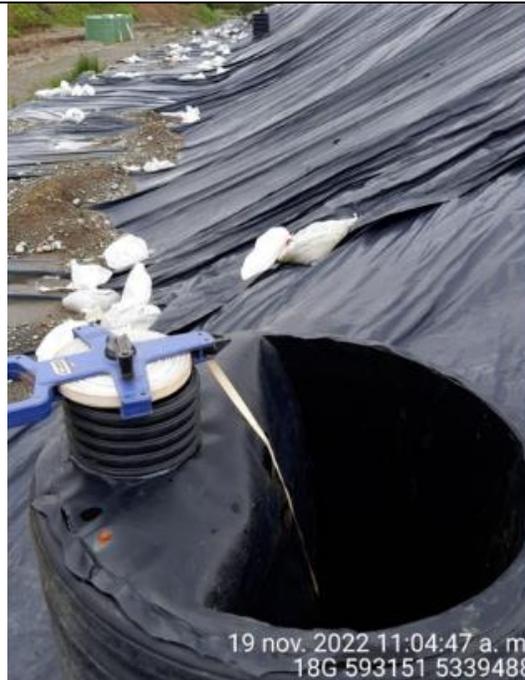
Fotografía N°40: Medición de Niveles de cámaras por Personal Municipal.  
Tomada: 19 de Noviembre del 2022.
