**ANT.:** Resolución Exenta N°1749, de 13 de octubre de 2023, de la Superintendencia del Medio Ambiente.

**REF.:** Informa cumplimiento total de las Medidas Urgentes y Transitorias requeridas por la Superintendencia del Medio Ambiente.

De: Christian Ñungo Zúñiga  
Director Disposición Final  
Relleno Sanitario La Laja

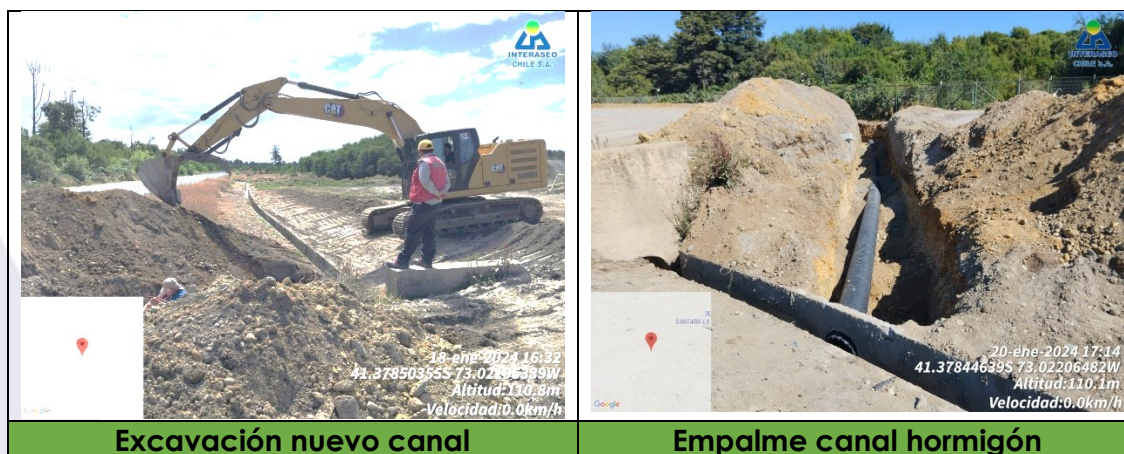
Con respecto a la presencia de aguas mezcladas con lixiviados que se encontraban en los canales perimetrales emplazados en los sectores este y sur del Alveolo N°1, se ejecutaron las extracciones con ayuda de bombas, para efectos de que fueran dirigidas hacia las cámaras de conducción de lixiviados y finalmente bombeadas por la planta elevadora de lixiviados crudos al sistema de tratamiento del Proyecto, en los términos comprometidos por el Plan de Trabajo Integral. Los resultados de la intervención efectuada pueden ser corroborada en las siguientes imágenes:

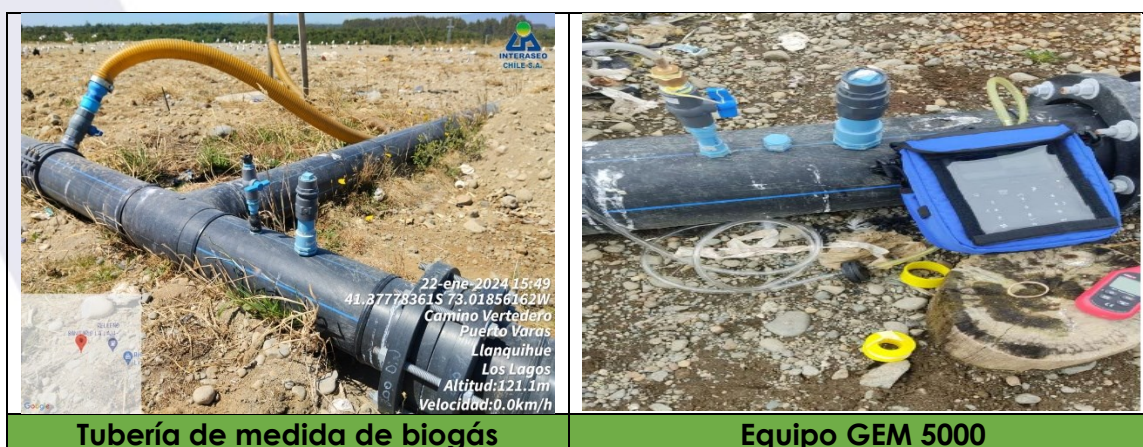
En cuanto a los muestreos de biogás, se realizaron mediciones directamente en la red principal de biogás en el punto de muestreo ubicado en las coordenadas 41.37778361S 73.01856162W, para efectos de conocer la concentración y caudal del biogás extraído del relleno sanitario a través del sistema de captación de biogás. Estas mediciones se ejecutaron con un equipo portátil de medición Landtec GEM 5000 con N° serial G508370, de propiedad de la Asociación de Municipalidades de Llanquihue.

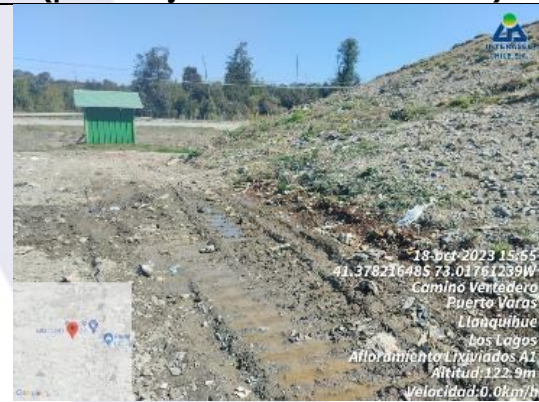
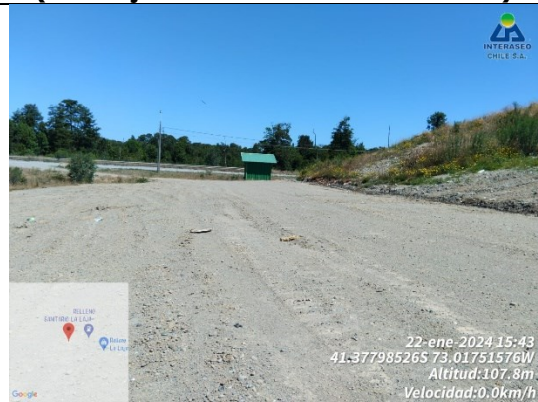
| Ficha N°1. Afloramiento Sector Este Alveolo N°1. | | | | | | |

| Ficha N°1. Afloramiento Sector Este Alveolo N°1. | | | | | | |
|---|---|---|---|---|---|---|
| 1 | 41.3782 | 73.0176 | 1 | Este | Puntual | Remediado |

| Ficha N°1. Afloramiento Sector Este Alveolo N°1. | | | | | | |
|---|---|---|---|---|---|---|
| Acciones realizadas: Conformación de talud con aplicación de material terreo compactado. | | | | | | |

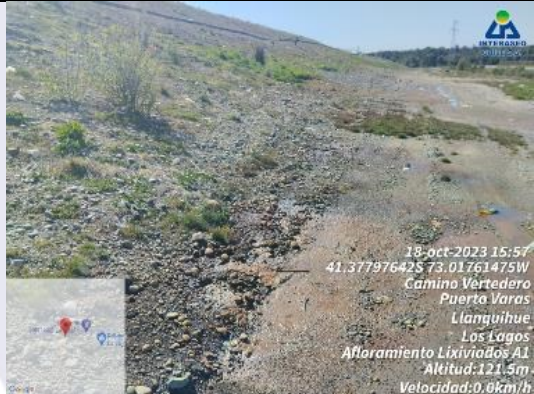
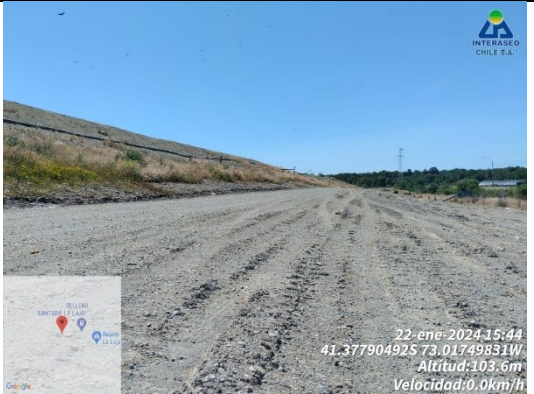
| Ficha N°3. Afloramiento Sector Este Alveolo N°1. | | | | | | |
|---|---|---|---|---|---|---|
| 3 | 41.3779 | 73.0176 | 1 | Este | Continuo | Remediado |

| Ficha N°3. Afloramiento Sector Este Alveolo N°1. | | | | | | |
|---|---|---|---|---|---|---|
| Acciones realizadas: Conformación de talud con aplicación de material terreo compactado. | | | | | | |

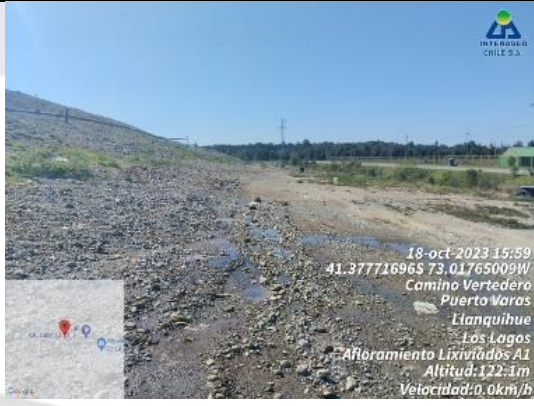
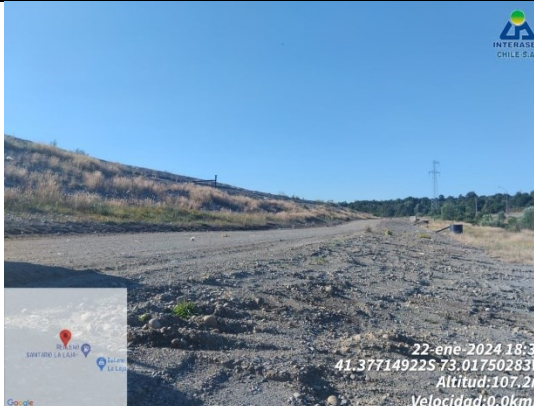
| Ficha N°4. Afloramiento Sector Este Alveolo N°1. | | | | | | |
|---|---|---|---|---|---|---|
| 4 | 41.3777 | 73.0176 | 1 | Este | Continuo | Remediado |

| Ficha N°4. Afloramiento Sector Este Alveolo N°1. | | | | | | |
|---|---|---|---|---|---|---|
| Acciones realizadas: Conformación de talud con aplicación de material terreo compactado. | | | | | | |

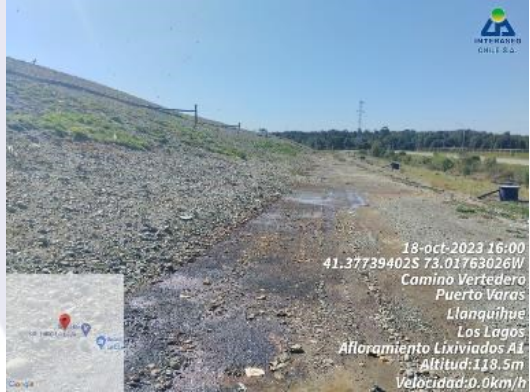
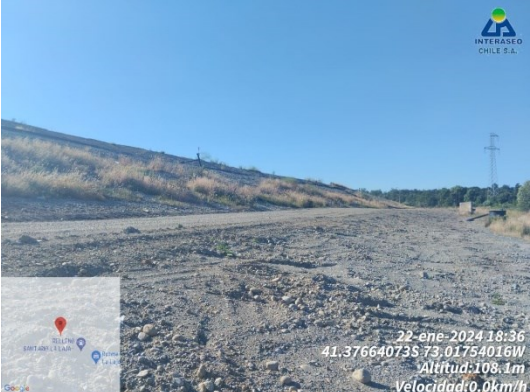
| Ficha N°5. Afloramiento Sector Este Alveolo N°1. | | | | | | |
|---|---|---|---|---|---|---|
| 5 | 41.3773 | 73.0176 | 1 | Este | Puntual | Remediado |

| Ficha N°5. Afloramiento Sector Este Alveolo N°1. | | | | | | |
|---|---|---|---|---|---|---|
| Acciones realizadas: Conformación de talud con aplicación de material terreo compactado. | | | | | | |

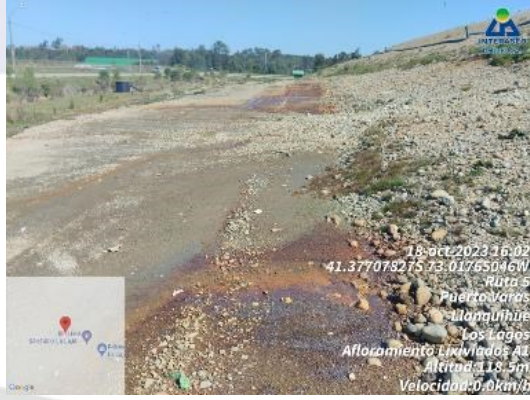
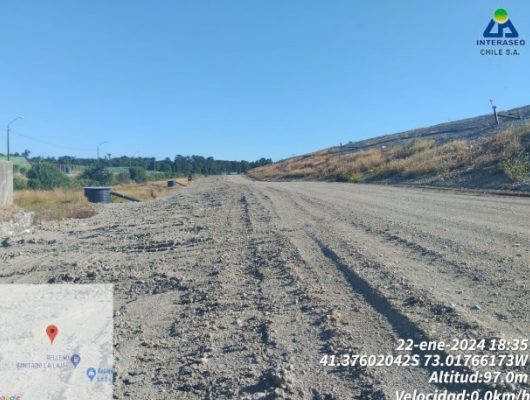
| Ficha N°6. Afloramiento Sector Este Alveolo N°1. | | | | | | |
|---|---|---|---|---|---|---|
| 6 | 41.3770 | 73.0176 | 1 | Este | Puntual | Remediado |

| Ficha N°6. Afloramiento Sector Este Alveolo N°1. | | | | | | |
|---|---|---|---|---|---|---|
| Acciones realizadas: Conformación de talud con aplicación de material terreo compactado. | | | | | | |

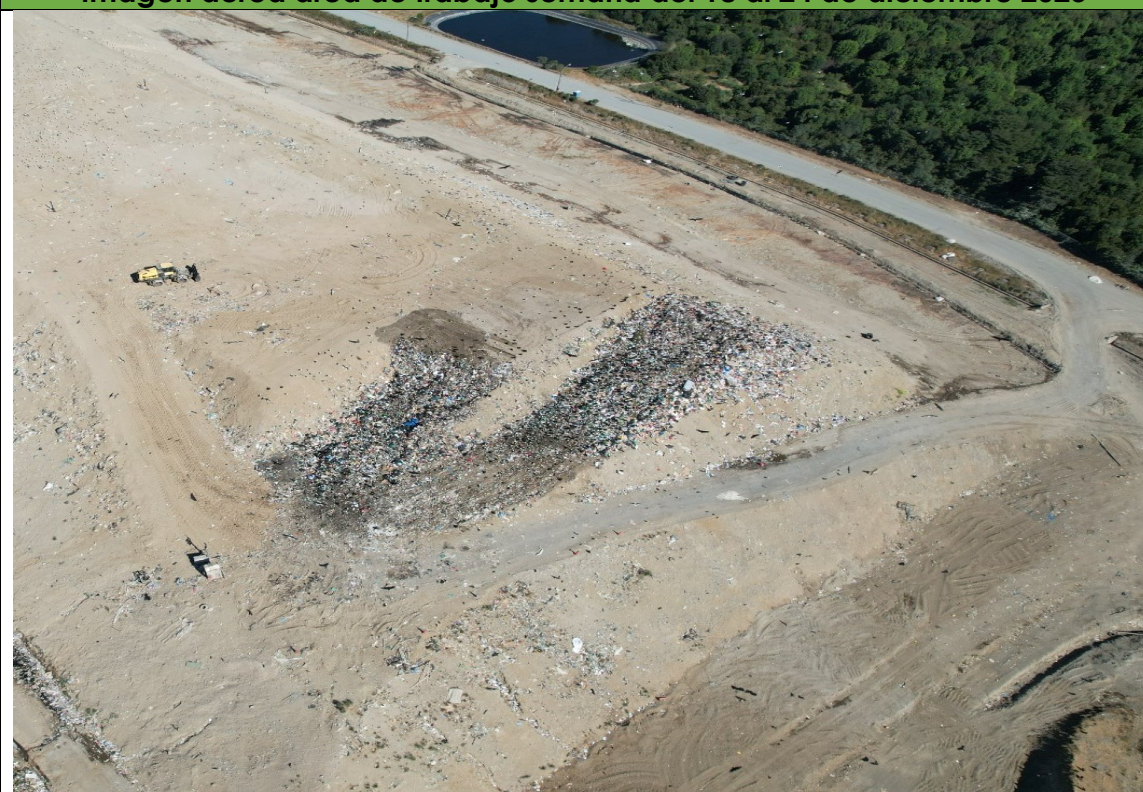
Imagen aérea área de trabajo semana del 25 al 31 de diciembre 2023

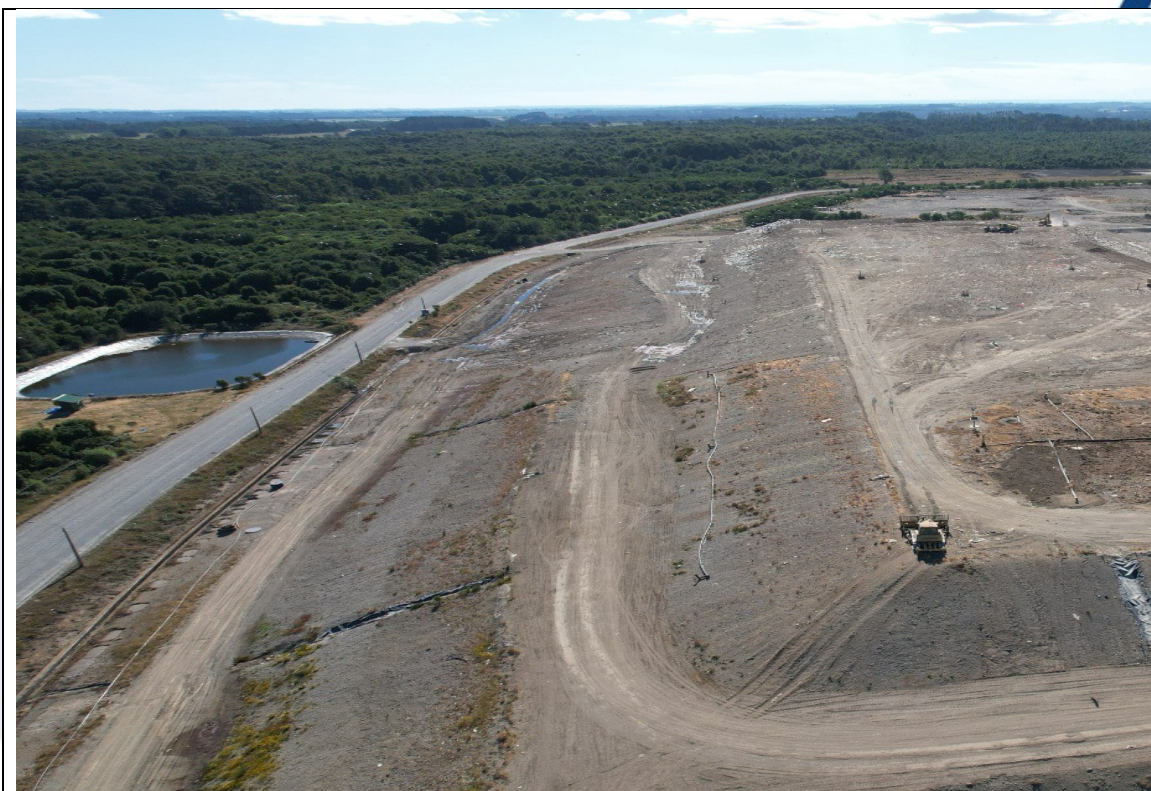
Imagen aérea área de trabajo semana del 01 al 07 de enero 2024

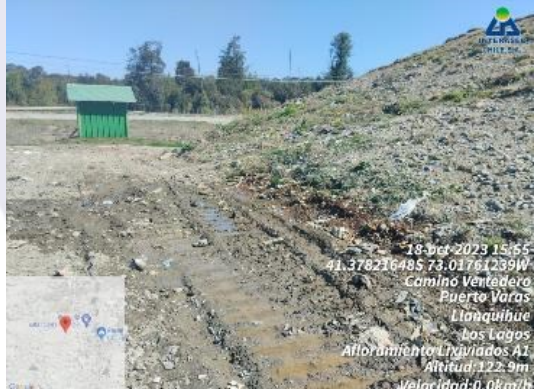
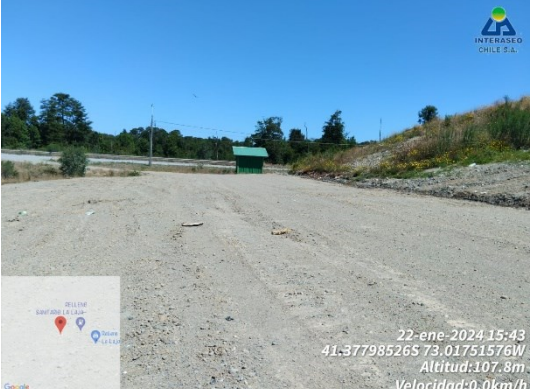
| Ficha N°1. Afloramiento Sector Este Alveolo N°1. | | | | | | |

| Ficha N°1. Afloramiento Sector Este Alveolo N°1. | | | | | | |
|---|---|---|---|---|---|---|
| 1 | 41.3782 | 73.0175 | 1 | Este | Puntual | Remediado |
| Estado al 18 de octubre de 2023<br>(previo ejecución medidas MUT) | | | Estado actual al 19 de enero de 2024<br>(Con ejecución de medidas MUT) | | | |

| Ficha N°1. Afloramiento Sector Este Alveolo N°1. | | | | | | |
|---|---|---|---|---|---|---|
| Acciones realizadas: Conformación de talud con aplicación de material terreo compactado. | | | | | | |

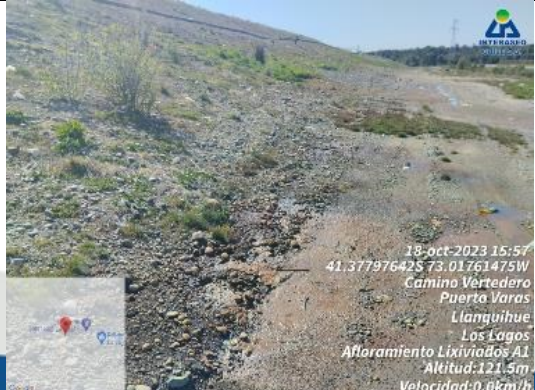
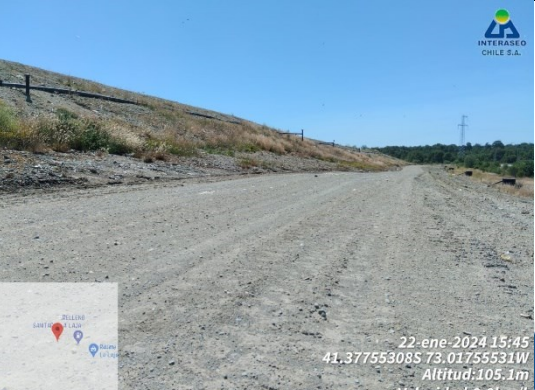
| Ficha N°2. Afloramiento Sector Este Alveolo N°1. | | | | | | |

| Ficha N°2. Afloramiento Sector Este Alveolo N°1. | | | | | | |
|---|---|---|---|---|---|---|
| 2 | 41.3779 | 73.0176 | 1 | Este | Continuo | Remediado |
| Estado al 18 de octubre de 2023<br>(previo ejecución medidas MUT) | | | Estado actual al 19 de enero de 2024<br>(Con ejecución de medidas MUT) | | | |

| Ficha N°2. Afloramiento Sector Este Alveolo N°1. | | | | | | |
|---|---|---|---|---|---|---|
| Acciones realizadas: Conformación de talud con aplicación de material terreo compactado. | | | | | | |

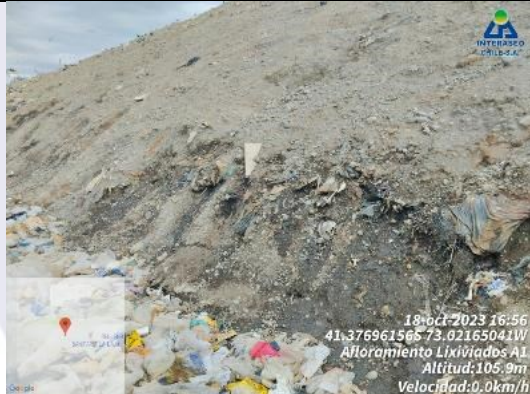
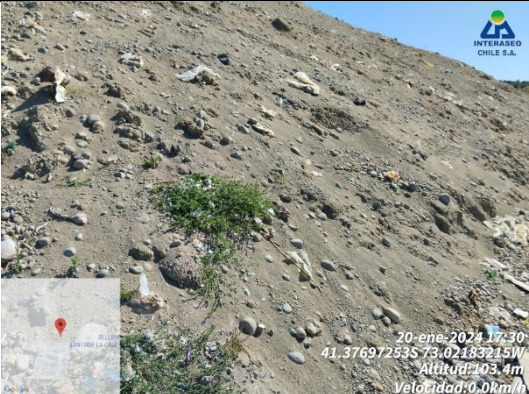
| Ficha N°3. Afloramiento Sector Este Alveolo N°1. | | | | | | |
|---|---|---|---|---|---|---|
| 3 | 41.3769 | 73.0216 | 1 | Este | Continuo | Remediado |
| Estado al 18 de octubre de 2023<br>(previo ejecución medidas MUT) | | | Estado actual al 19 de enero de 2024<br>(Con ejecución de medidas MUT) | | | |

| Ficha N°3. Afloramiento Sector Este Alveolo N°1. | | | | | | |
|---|---|---|---|---|---|---|
| Acciones realizadas: Conformación de talud con aplicación de material terreo compactado. | | | | | | |

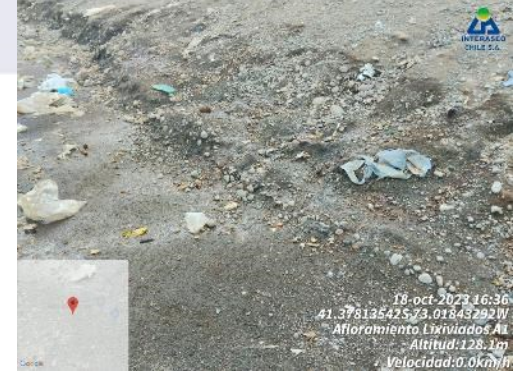
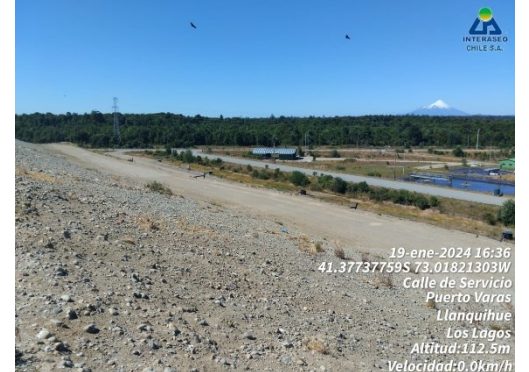
| Ficha N°4. Afloramiento Sector Este Alveolo N°1. | | | | | | |
|---|---|---|---|---|---|---|
| 4 | 41.3780 | 73.0175 | 1 | Este | Continuo | Remediado |
| Estado al 18 de octubre de 2023<br>(previo ejecución medidas MUT) | | | Estado actual al 19 de enero de 2024<br>(Con ejecución de medidas MUT) | | | |

| Ficha N°4. Afloramiento Sector Este Alveolo N°1. | | | | | | |
|---|---|---|---|---|---|---|
| Acciones realizadas: Conformación de talud con aplicación de material terreo compactado. | | | | | | |

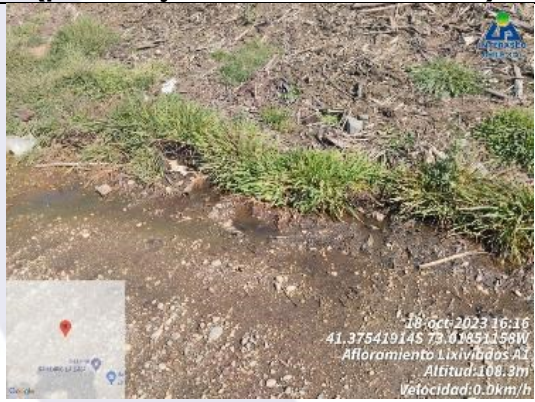
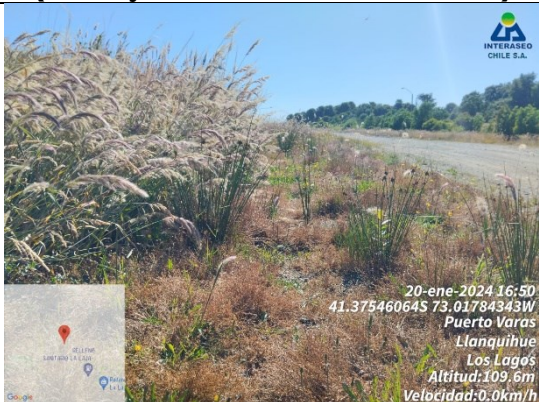
| Ficha N°5. Afloramiento Sector Este Alveolo N°1. | | | | | | |

| Ficha N°5. Afloramiento Sector Este Alveolo N°1. | | | | | | |
|---|---|---|---|---|---|---|
| 5 | 41.3755 | 73.0183 | 1 | Este | Puntual | Remediado |
| Estado al 18 de octubre de 2023<br>(previo ejecución medidas MUT) | | | Estado actual al 19 de enero de 2024<br>(Con ejecución de medidas MUT) | | | |

| Ficha N°5. Afloramiento Sector Este Alveolo N°1. | | | | | | |
|---|---|---|---|---|---|---|
| Acciones realizadas: Conformación de talud con aplicación de material terreo compactado. | | | | | | |

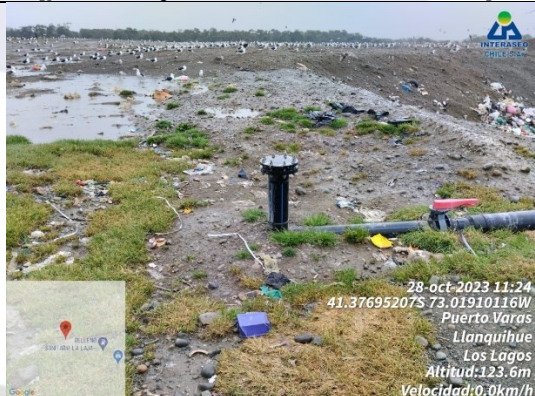
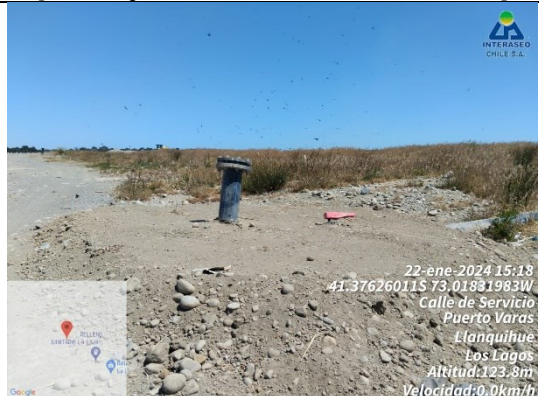
| Ficha N°6. Afloramiento Sector Este Alveolo N°1. | | | | | | |

| Ficha N°6. Afloramiento Sector Este Alveolo N°1. | | | | | | |
|---|---|---|---|---|---|---|
| 6 | 41.3769 | 73.0191 | 1 | Este | Puntual | Remediado |
| Estado al 18 de octubre de 2023<br>(previo ejecución medidas MUT) | | | Estado actual al 19 de enero de 2024<br>(Con ejecución de medidas MUT) | | | |

| Ficha N°6. Afloramiento Sector Este Alveolo N°1. | | | | | | |
|---|---|---|---|---|---|---|
| Acciones realizadas: Este mantenimiento considero un sello de bentonita y cobertura de material terreo compactado. | | | | | | |

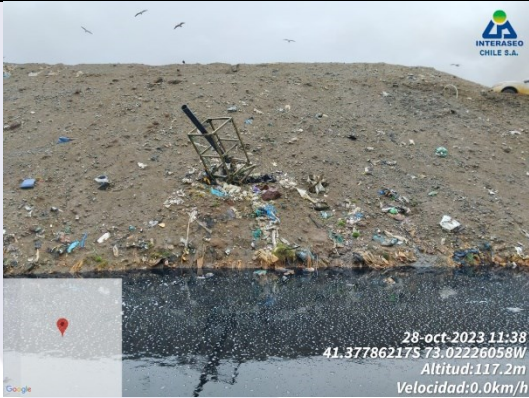
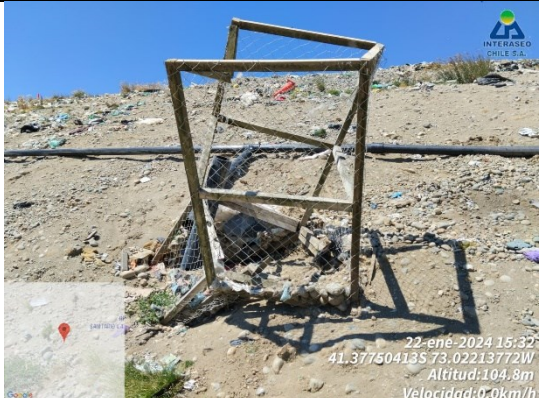
| Ficha N°7. Afloramiento Sector Este Alveolo N°1. | | | | | | |

| Ficha N°7. Afloramiento Sector Este Alveolo N°1. | | | | | | |
|---|---|---|---|---|---|---|
| 7 | 41.3778 | 73.0222 | 1 | Este | Puntual | Remediado |
| Estado al 18 de octubre de 2023<br>(previo ejecución medidas MUT) | | | Estado actual al 19 de enero de 2024<br>(Con ejecución de medidas MUT) | | | |

| Ficha N°7. Afloramiento Sector Este Alveolo N°1. | | | | | | |
|---|---|---|---|---|---|---|
| Acciones realizadas: Conexión de chimeneas a red principal existente en alveolo N°1. | | | | | | |

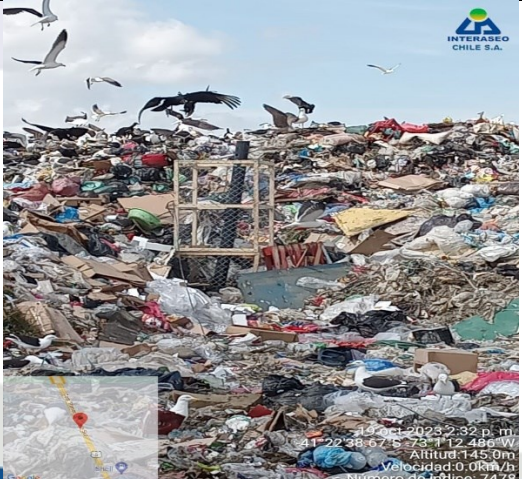
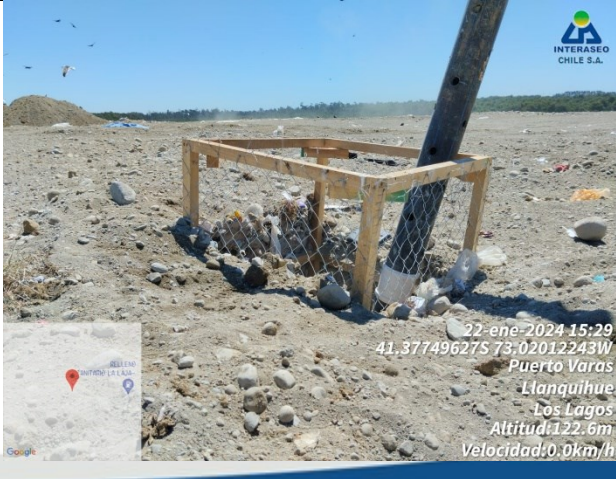
| Ficha N°8. Afloramiento Sector Norte Alveolo N°1. | | | | | | |

| Ficha N°8. Afloramiento Sector Norte Alveolo N°1. | | | | | | |
|---|---|---|---|---|---|---|
| 8 | 41.3773 | 73.0203 | 1 | Norte | Puntual | Remediado |
| Estado al 18 de octubre de 2023<br>(previo ejecución medidas MUT) | | | Estado actual al 19 de enero de 2024<br>(Con ejecución de medidas MUT) | | | |

| Ficha N°8. Afloramiento Sector Norte Alveolo N°1. | | | | | | |
|---|---|---|---|---|---|---|
| Acciones realizadas: Conexión de chimeneas a red principal existente en alveolo N°1. | | | | | | |

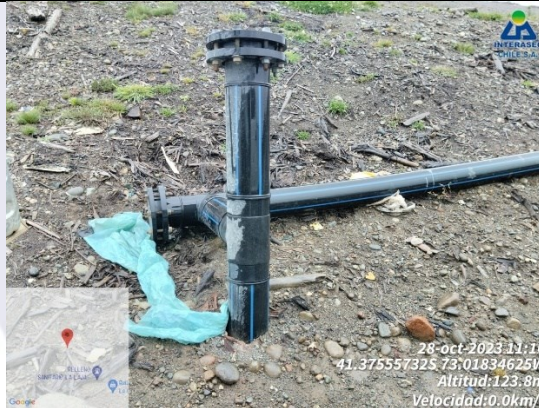
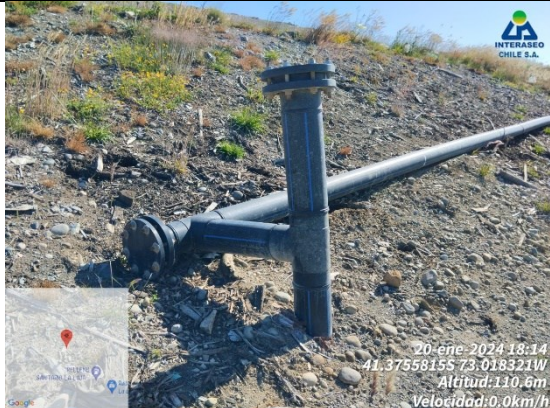
| Ficha N°9. Afloramiento Sector Norte Alveolo N°1. | | | | | | |
|---|---|---|---|---|---|---|
| 9 | 41.3768 | 73.0199 | 1 | Norte | Puntual | Remediado |
| Estado al 18 de octubre de 2023<br>(previo ejecución medidas MUT) | | | Estado actual al 19 de enero de 2024<br>(Con ejecución de medidas MUT) | | | |

| Ficha N°9. Afloramiento Sector Norte Alveolo N°1. | | | | | | |
|---|---|---|---|---|---|---|
| Acciones realizadas: Este mantenimiento considero un sello de bentonita y cobertura de material terreo compactado. | | | | | | |
