Carta MLC-GG-086

<u>ANT.</u>	:	Resolución Exenta N° 925/2024, que ordena Medidas Provisionales Pre Procedimentales.
<u>MAT.</u>	:	Remite <b>REPORTE DE AVANCE 3 Y FINAL</b> , referido al estado de implementación de las medidas provisionales pre procedimentales ordenadas por la SMA, dando cumplimiento al Resuelvo 1, numeral 5 de la R.E. N°925/2024.
<u>ADJ.</u>	:	REPORTE DE AVANCE 3 Y FINAL, MÁS ANEXOS.

*Reporte de Avance 3 y Final*

*Medidas Provisionales Pre Procedimentales  
Resolución Exenta N°925/2024  
Superintendencia del Medio Ambiente*

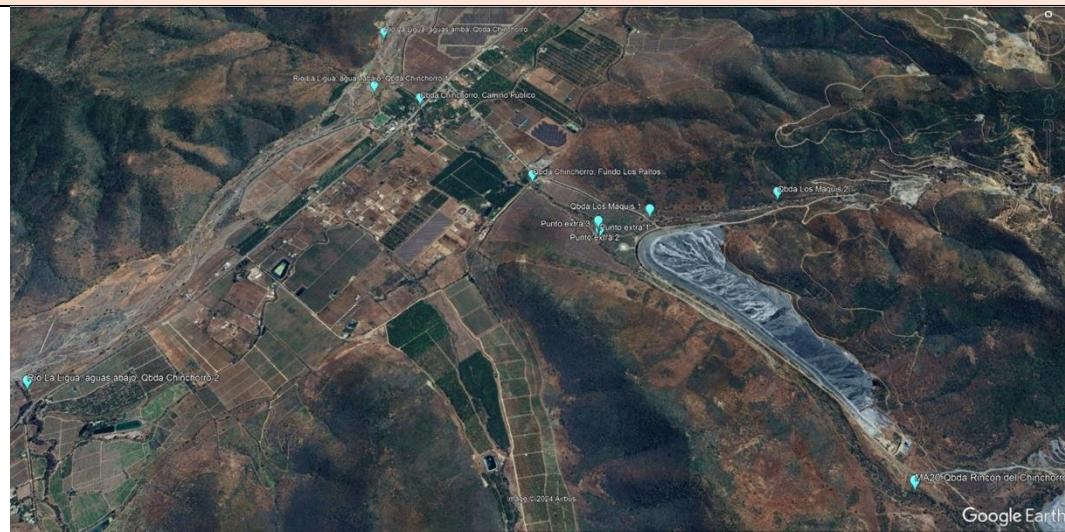
**IMAGEN N°26. PUNTOS DE MONITOREO DE CALIDAD DE AGUAS SUPERFICIALES**

Se informa que, a esta fecha, se han realizado tres campañas de muestreo y monitoreo de calidad de agua en los puntos señalados en la **IMAGEN N° 26**, llevadas a cabo los días 15, 18 y 21 de junio de 2024. Las campañas estuvieron a cargo de la ETFA ALS Life Sciences Chile S.A., código ETFA 029-01; 029-02 y 029-03<sup>2</sup> y acreditado en el Sistema Nacional de Acreditación del INN como Laboratorio de Ensayo según NCh-ISO 17025.Of2005 en las áreas físico-química y microbiología para aguas.
