Mat.: Da cuenta del cumplimiento de las medidas a), b) c) y d) de las medidas urgentes y transitorias del Resuelvo 1° de la Resolución Exenta N° 2170, de 18 de noviembre de 2024, de la SMA

LIMPIEZA DE PLAYA E INSTALACIONES

Medida Provisional Astillero Artesanal

Protocolo de Carenado y/o Pintura

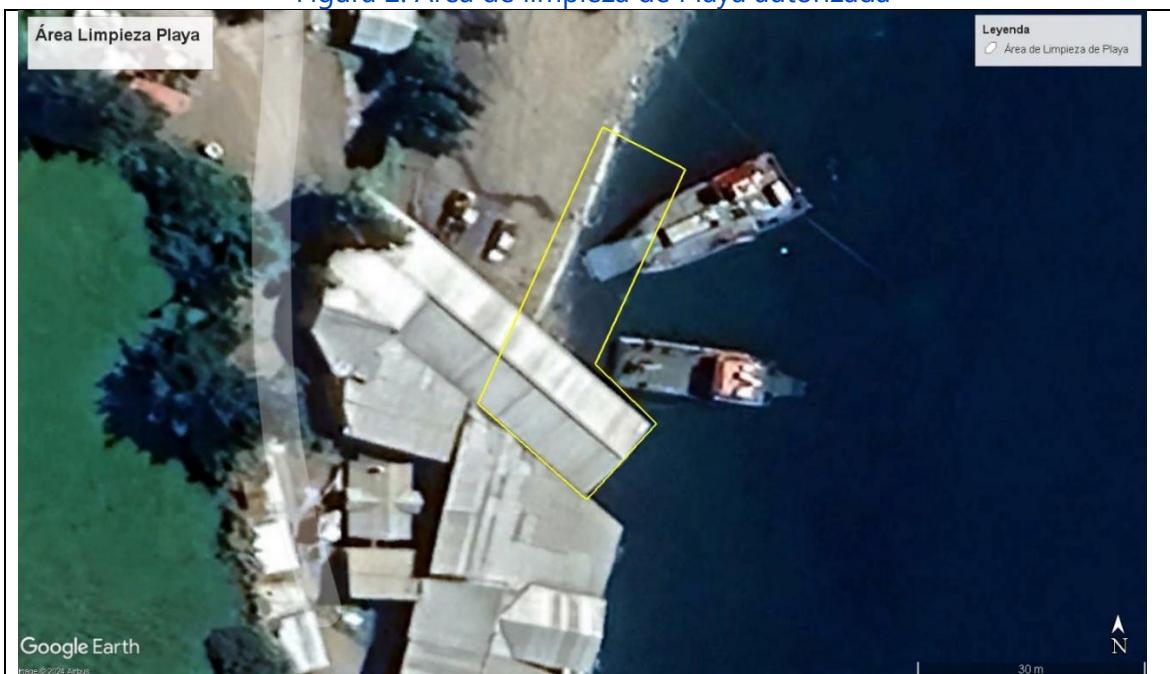
Figura 2: Área de limpieza de Playa autorizada

En virtud de lo anterior esta limpieza se realizó el día 26 de diciembre de 2024, considerando la línea más alta de la marea y la extensión del área del proyecto, incluyendo el galpón, específicamente el carro/entrada norte en donde se realizan actividades de granallado y pintura, correspondiente a una superficie de 543 m², considerando una profundidad máxima de limpieza de 20 cm, en los sectores donde se identifique presencia de granalla a partir de inspección visual. Lo anterior se representa en la siguiente tabla y figura:
