Cabildo, 24 de enero de 2025
Carta MLC-GG-009

"INFORME COMPLEMENTARIO MEDIDAS DE LIMPIEZA (MP 3) MEDIDAS PROVISIONALES PROCEDIMIENTO MP-O21-2024 Y REQUERIMIENTO DE INFORMACIÓN R.E. N° 143/2024, LIMPIEZA QUEBRADA EL MAQUI Y PREDIOS DE TERCEROS, SUPERINTENDENCIA DEL MEDIO AMBIENTE"

*Informe Complementario
de Medidas de Limpieza (MP 3)
Medidas Provisionales Procedimiento MP-021-2024 y
Requerimiento de Información R.E. SMA VALPO
N°143/2024*

Limpieza Quebrada El Maqui y Predios de Terceros

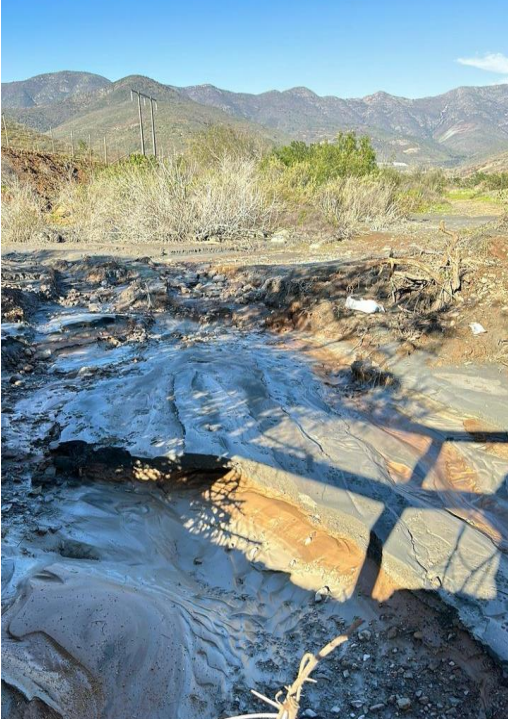
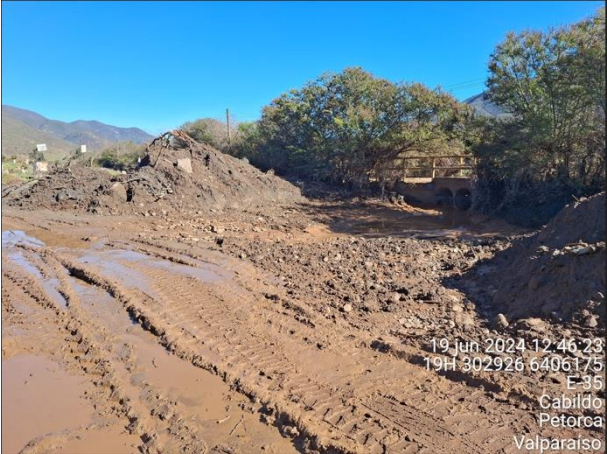
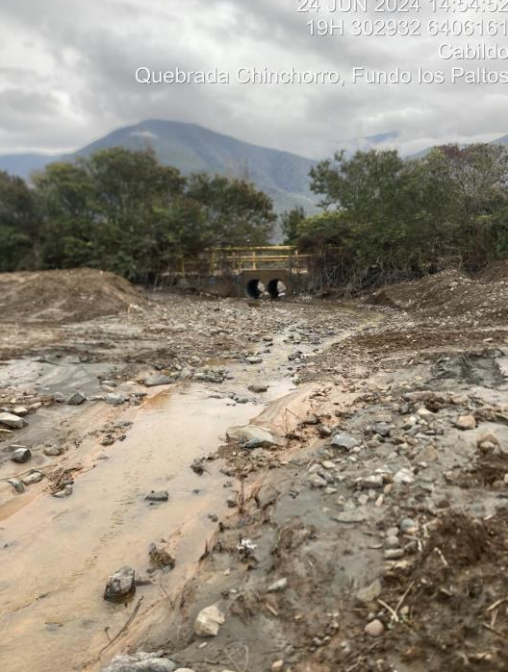
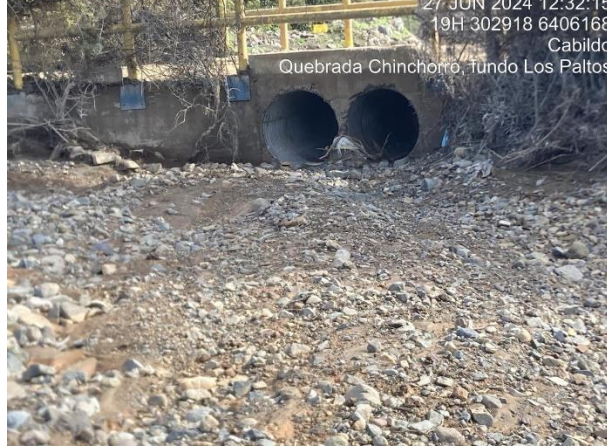
<p>Imagen Nº 4a. Área afectada colindante a sitio industrial de la faena.</p>	<p>Imagen Nº 4b. Misma área terminadas las labores de limpieza.</p>
<p>WGS84 -32.46418, ±4m -71.09704 m ±5m 183 °V ±32 E92</p>

<p>19 Jun 2024 12:46:23 19H 302926 6406175 E 35 Cabildo Pétorca Valparaíso</p>
<p>Imagen Nº 4c. Área posterior a las labores de limpieza, con algo de sedimento arrastrado por las lluvias.</p>	<p>Imagen Nº 4d. Nuevamente misma área terminadas las labores de limpieza.</p>
<p>24 JUN 2024 14:54:52 19H 302932 6406161 Cabildo Quebrada Chinchorro, Fundo los Paltos</p>

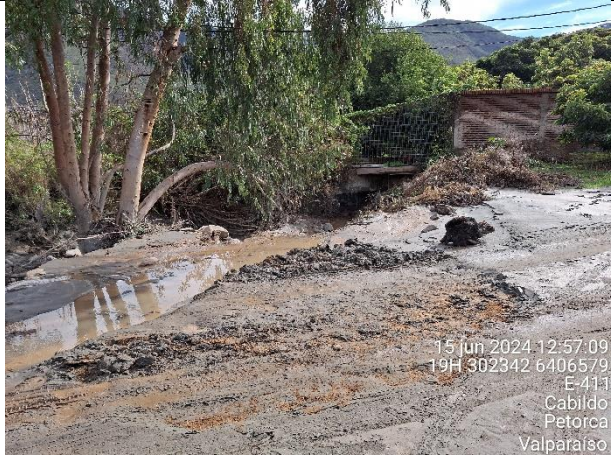
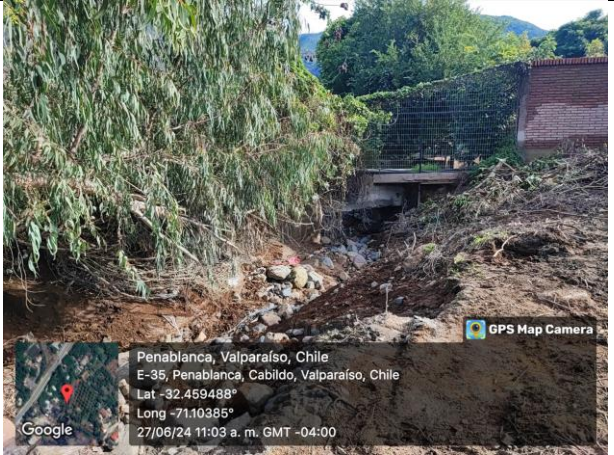
Imagen N° 11a. Área afectada	Imagen N° 11b. Misma área durante la ejecución de las labores de limpieza.

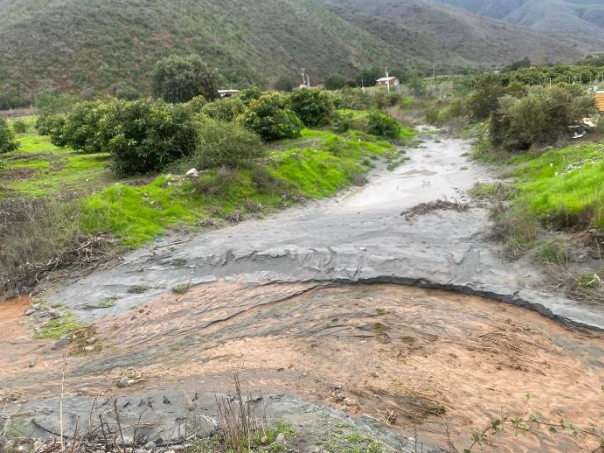
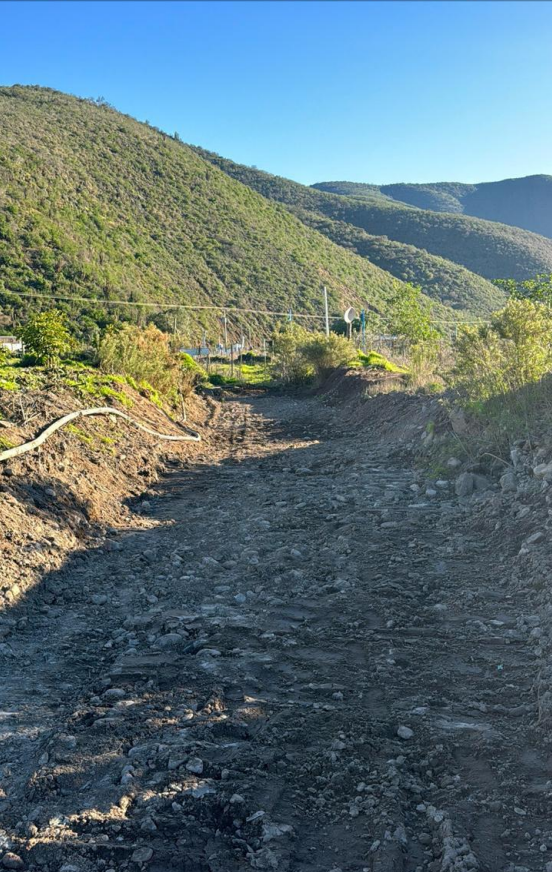
Imagen N° 14a. Área afectada	Imagen N° 14b. Misma área durante la ejecución de las labores de limpieza.

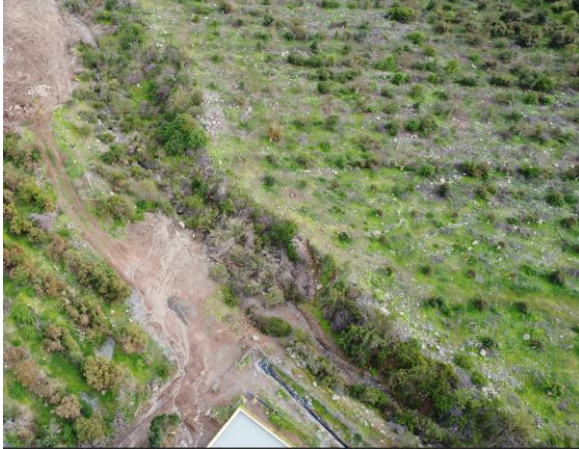
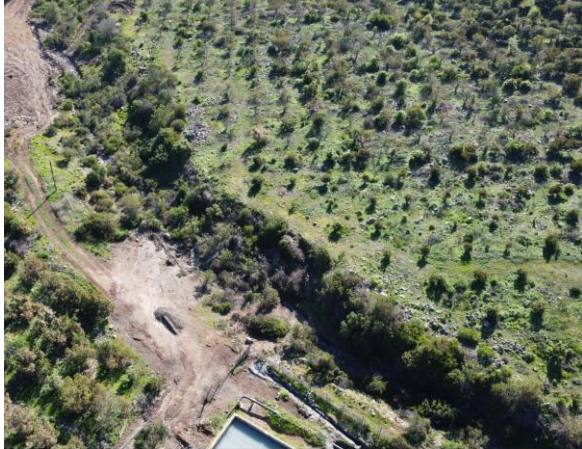
<p>Imagen N° 17a. Vista general área afectada sector Quebrada Los Maquis.</p>	<p>Imagen N° 17b. Vista general misma área sector Quebrada Los Maquis terminadas las labores de limpieza.</p>

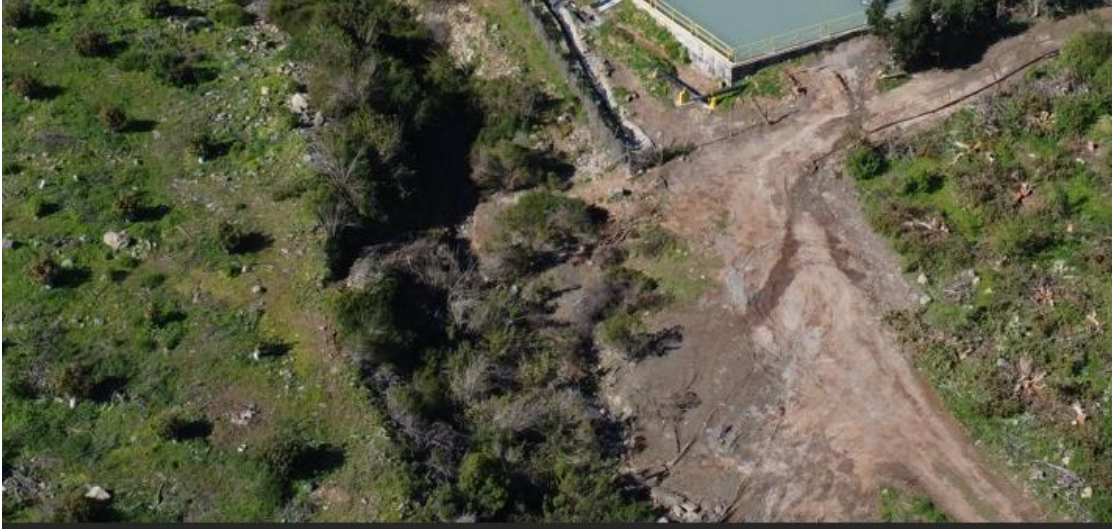
<p>Fecha: 08 de Agosto 2024</p>
<p>Imagen N° 17c. Vista general misma área sector Quebrada Los Maquis terminadas las labores de limpieza.</p>

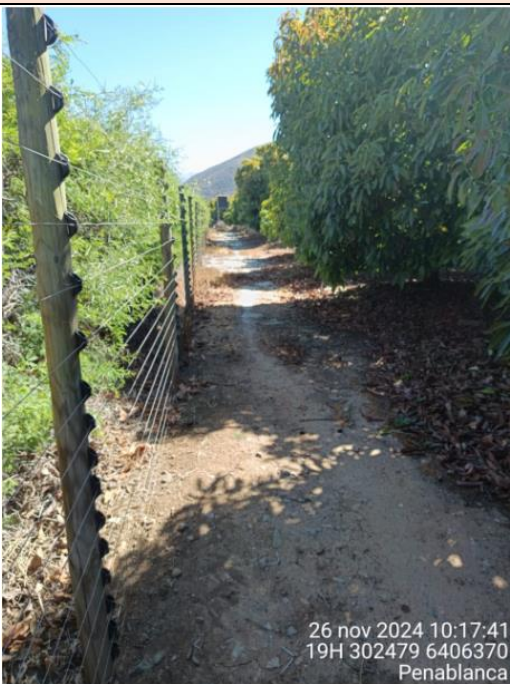
<p>Imagen N°45a. Área afectada predio con restricción inicial de acceso.</p>	<p>Imagen N°45b. Misma área con restricción inicial de acceso, después de la ejecución de las labores de limpieza.</p>
