DECLARA TÉRMINO DEL PROCEDIMIENTO ADMINISTRATIVO MP-052-2021 Y EL CUMPLIMIENTO DE LAS MEDIDAS PROVISIONALES ORDENADAS A CONSTRUCTORA FG SPA

RESOLUCIÓN EXENTA N°2168

INFORME TÉCNICO DE FISCALIZACIÓN AMBIENTAL

PROYECTO INMOBILIARIO HACIENDA EL TEJAR

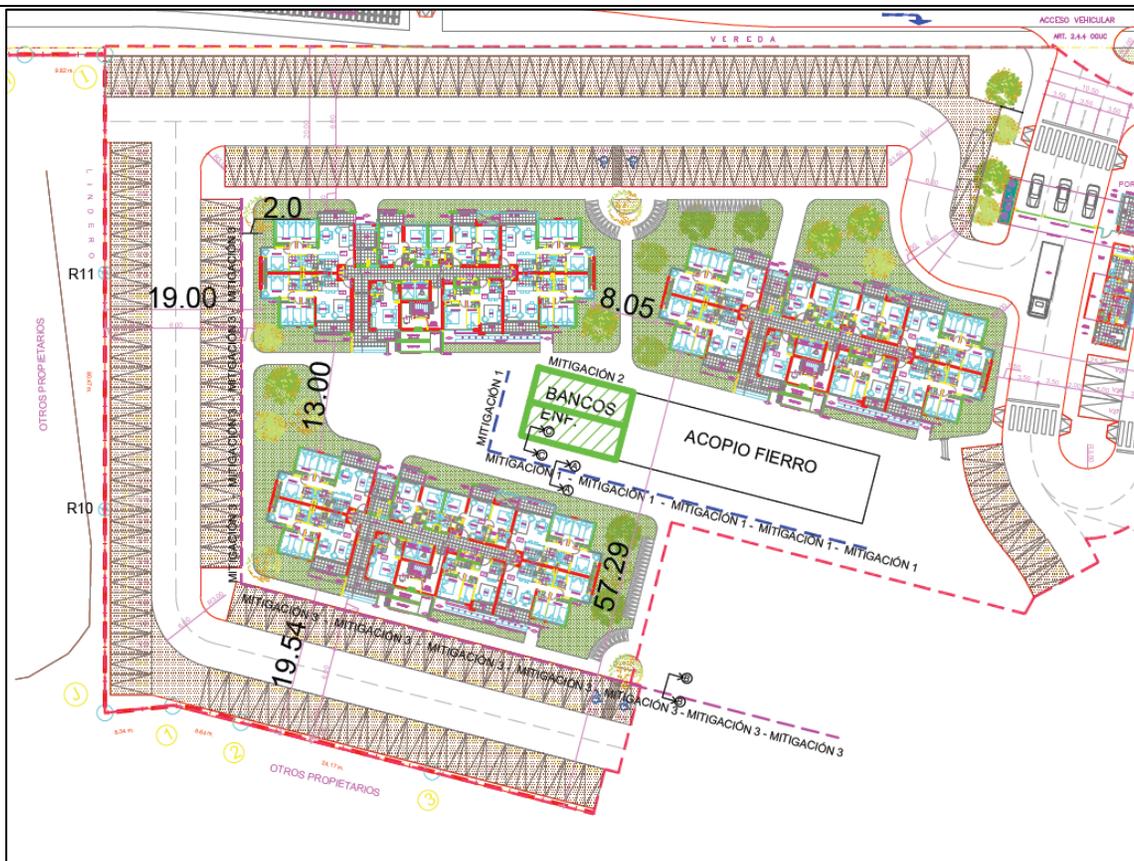
Figura 2

Descripción del medio de prueba: Layout medidas de mitigación de ruidos fase construcción obras "Sentrum Park" (Fuente: información del titular (Anexo 2))

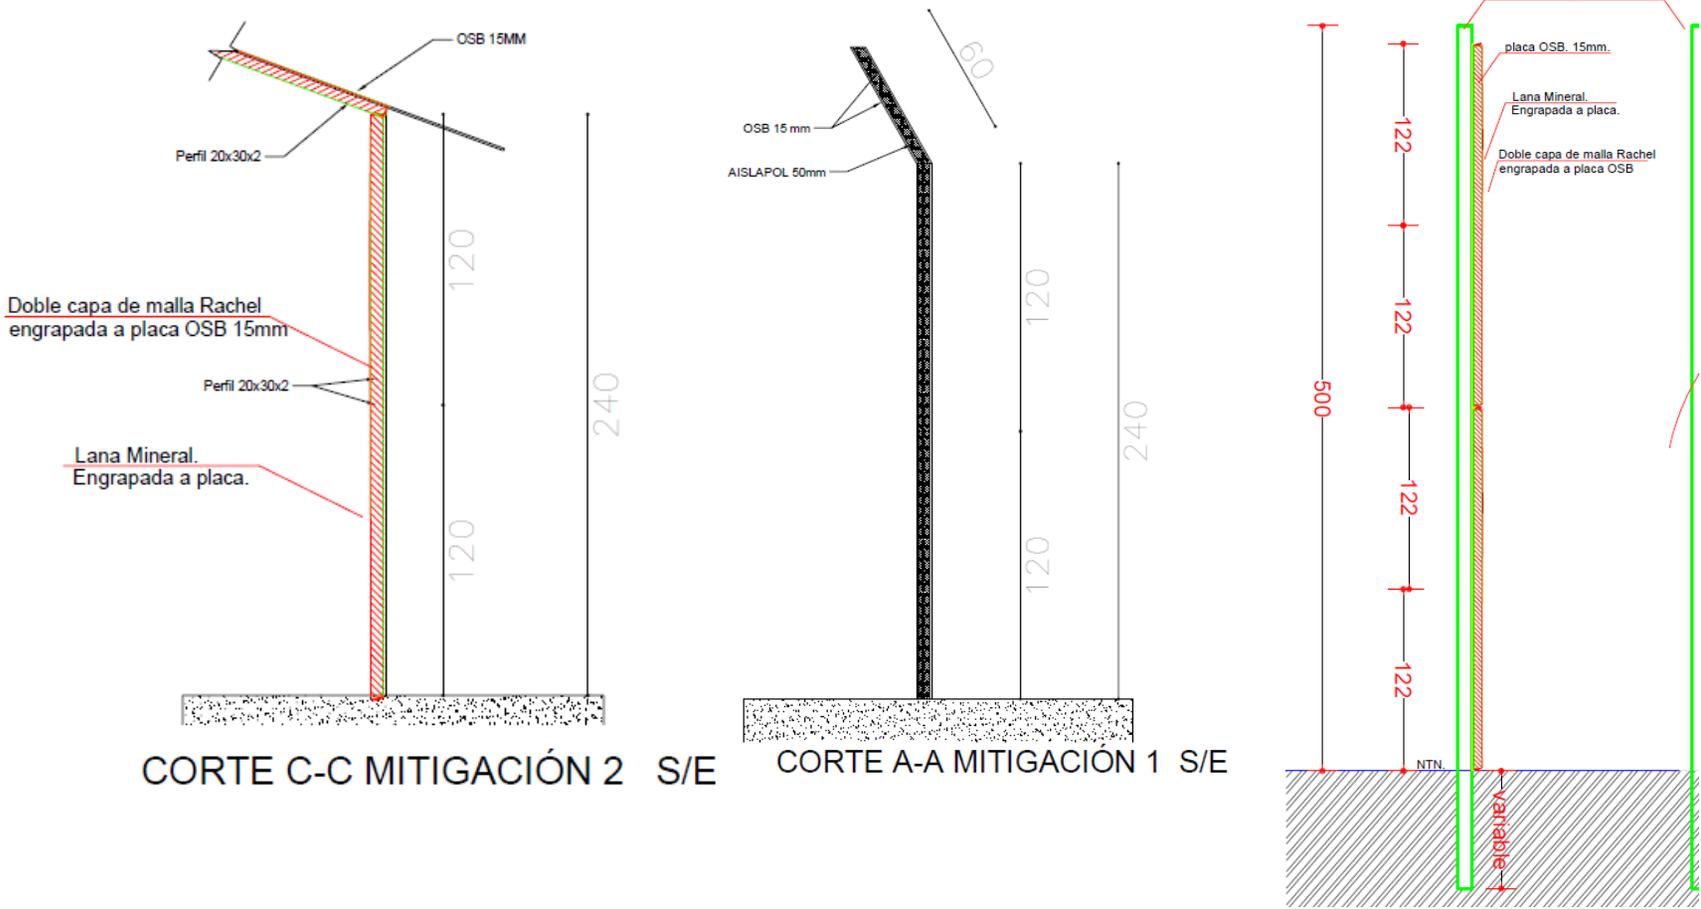
Figura 3

Descripción del medio de prueba: Detalles de planos de construcción de las medidas de mitigación de ruidos (Fuente: información del titular (Anexo 2))
