**DECLARA TÉRMINO DEL PROCEDIMIENTO  
ADMINISTRATIVO MP-006-2020 Y EL  
INCUMPLIMIENTO DE LAS MEDIDAS PROVISIONALES  
ORDENADAS A CLUB CAMARONES SPA.**

**RESOLUCIÓN EXENTA N°2301**

## INFORME TÉCNICO DE FISCALIZACIÓN AMBIENTAL

DISCOTEQUE PRAGA CLUB CAMARONES  
DFZ-2020-328-XIV-MP

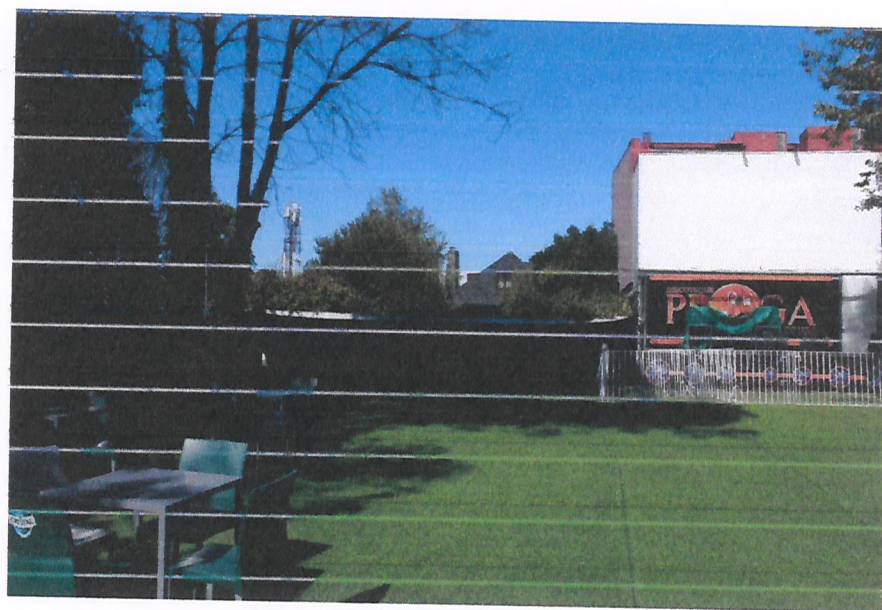
Figura 6: Escenario patio interior.

Si bien el patio interior no cuenta con un sistema propio de amplificación, si cuenta con un escenario, como muestra la Figura 6, y la posibilidad de traer equipos externos para realizar eventos de presentaciones de música en vivo.

Se observan niveles de presión sonora proyectados por sobre lo que dicta la normativa en un radio bastante amplio. Estos niveles podrían ser comparables a algunas de las mediciones entregadas por el cliente en la Tabla 1.

Se observa que se está modelando un edificio cerrado por todas sus caras. Se ha descartado la solución de barreras debido a su poca eficiencia (una barrera de 6 [m] de altura sólo disminuiría 11 [dBA] en el receptor más cercano, lo cual es insuficiente). Se asume que en el interior del edificio habrá un  $L_p$  promediado en el espacio de 85 [dBA]. Con estos antecedentes se determina que el aislamiento mínimo que debe tener dicha edificación es de 25 [dB].

Se prueba ingresar al modelo los datos de aislamiento acústico de paredes como las mostradas en la Figura 31, con una composición de dos capas de OSB de 9 [mm] de espesor separadas por 50 [mm] de lana de vidrio que tenga una densidad de 40 [kg/m³]. Sin embargo esta solución no es restrictiva, ya que dependerá del tipo de construcción que se desea realizar en el patio el tipo de composición de capas que componen a las paredes.

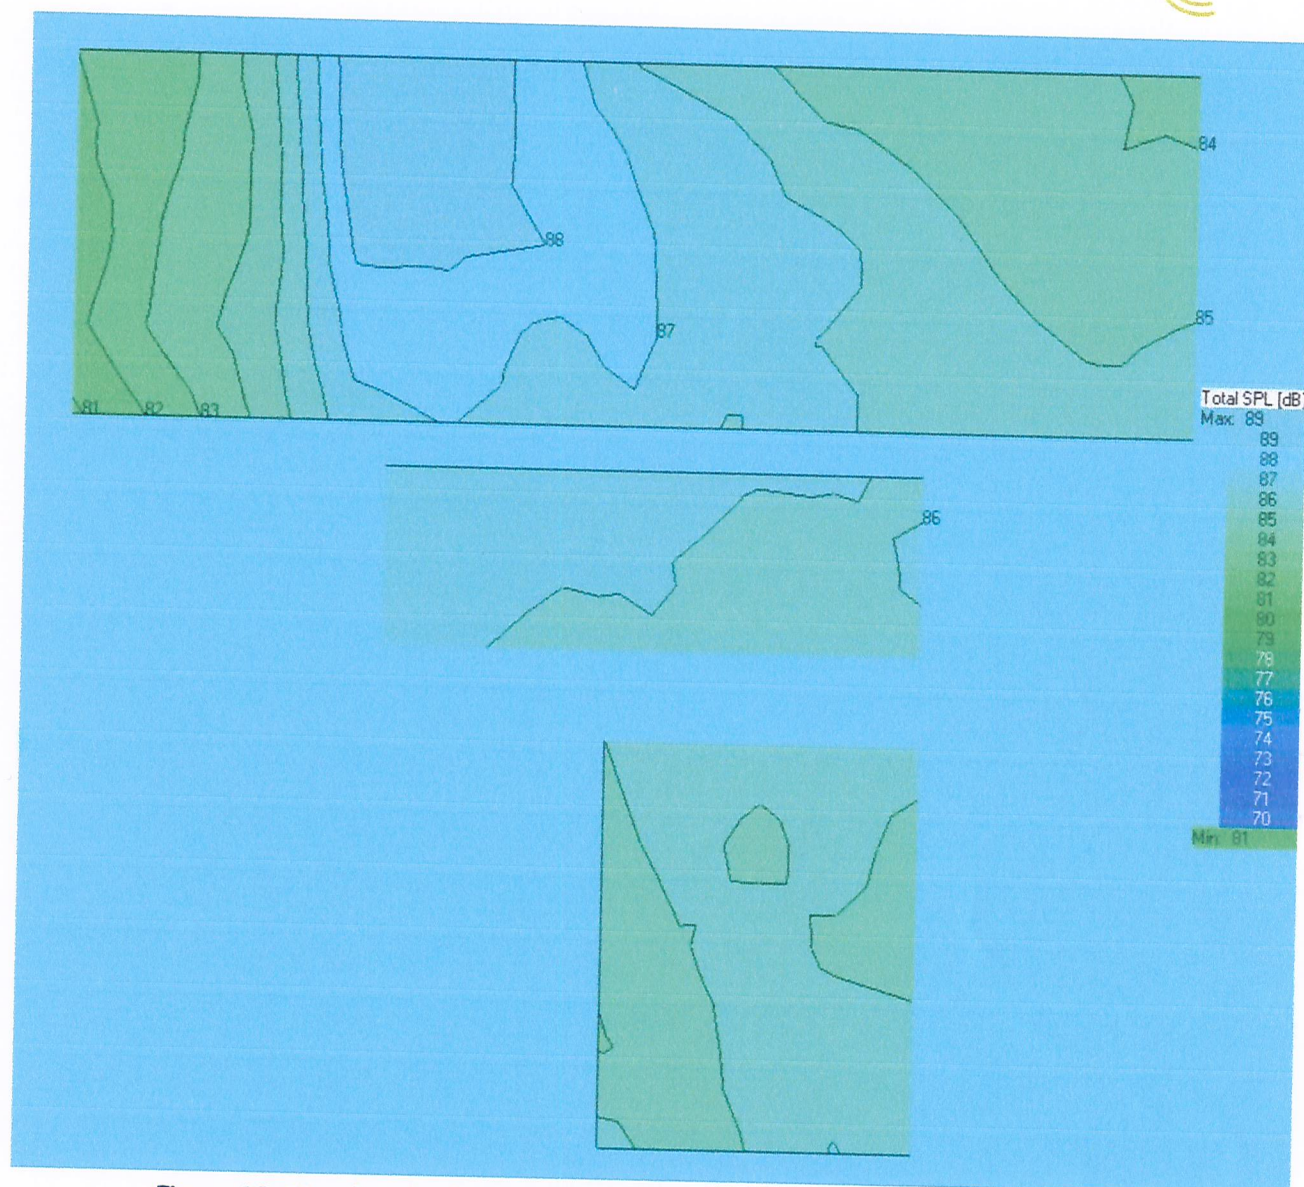
Figura 15: Distribución de presión sonora en segundo piso, calibrando modelo

Utilizando las consideraciones y ecuaciones que se usaron en el segundo piso, se establece que el nivel de presión sonora máximo que pueden ocasionar los equipos de audio estudiados en el piso 3 es de los mismos 117 [dBA], que al igual que el caso del segundo piso, discrepa con los valores medidos, pero hacen ver el potencial que tiene esta sala.

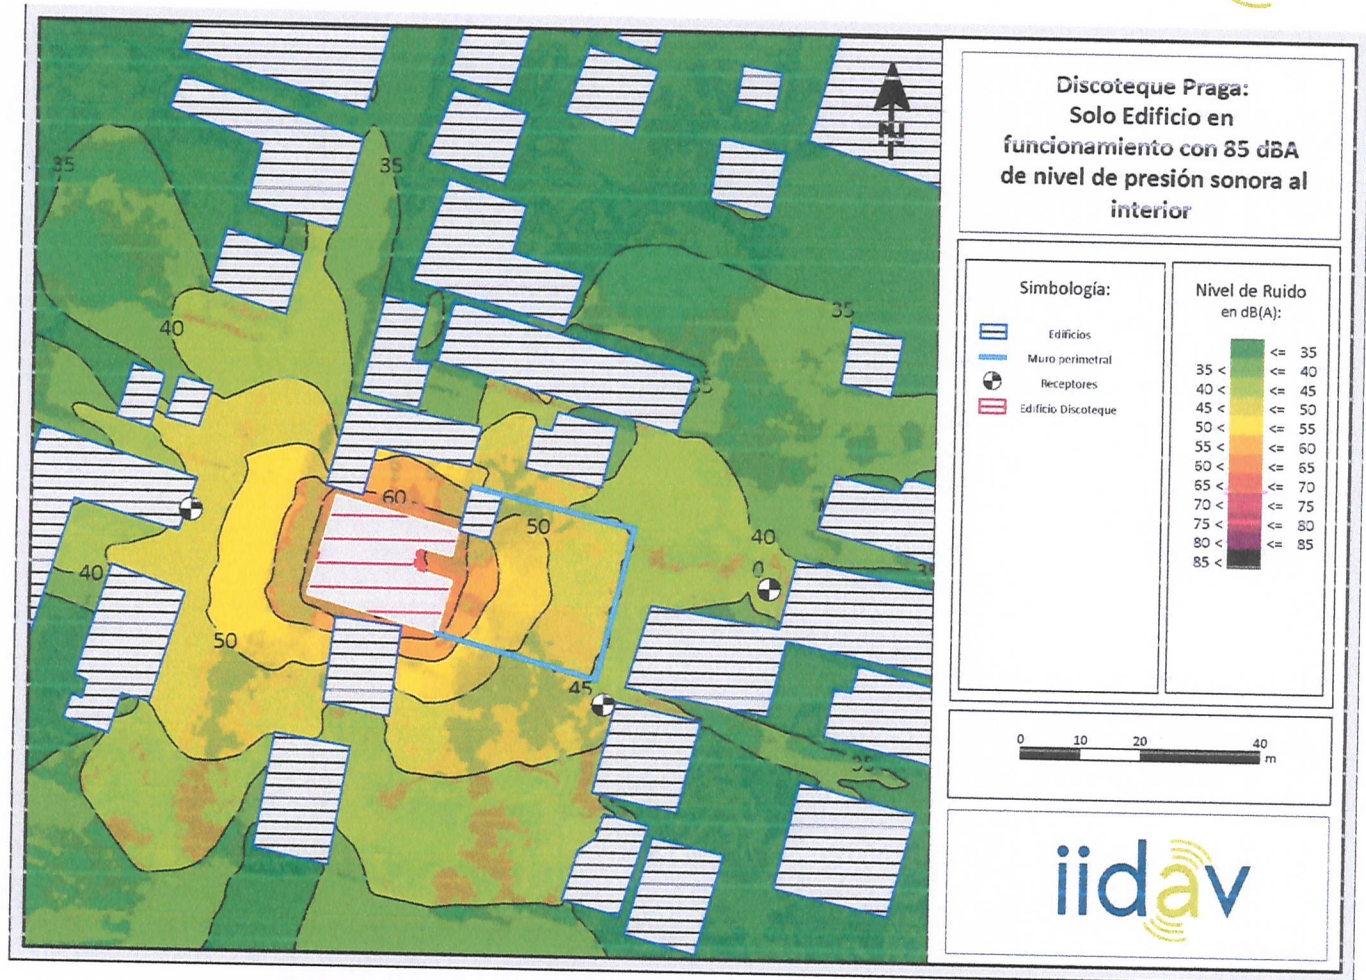
Figura 27: Mapa de ruido de local considerando 85 [dBA] al interior.

Se observa que en todos los receptores se cumple, en el caso de R2 y R3 con un rango de seguridad mayor a 3 [dBA]. Esto puede visualizarse también en el mapa de ruido de la Figura 27.

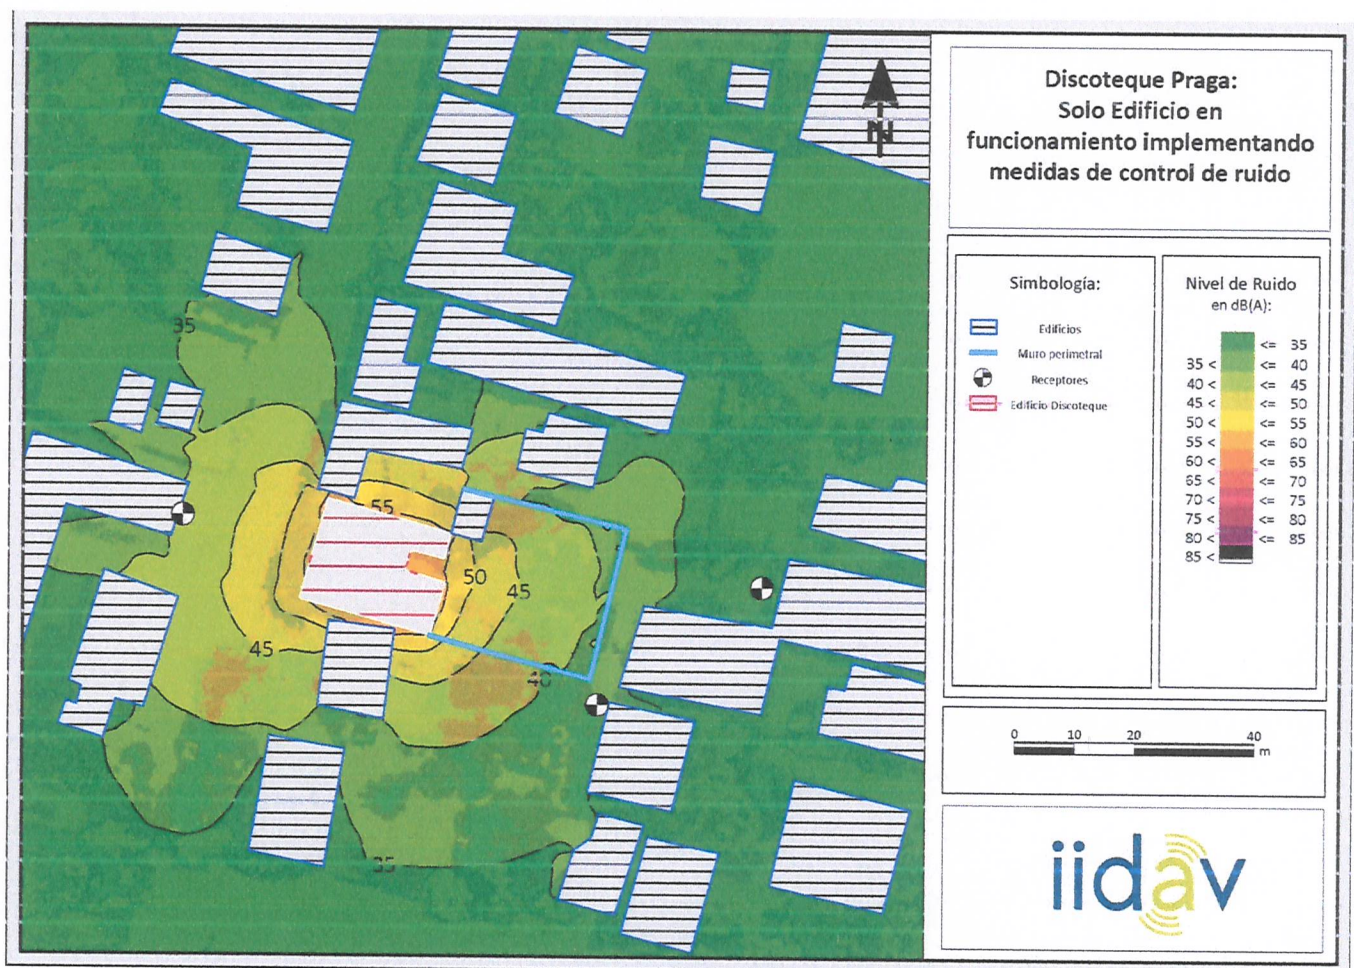
Figura 29: Mapa de ruido de local considerando medidas de control de ruido.

Se observa una disminución en los niveles considerando ambas medidas de control de ruido, sin embargo, hay que recordar que estas proyecciones no consideran el ruido de fondo del lugar. En la Figura 29 se muestra el mapa de ruido correspondiente a tener las actividades interiores con un nivel de 85 [dBA] y el aislamiento propuesto.

Como se mostró en la sección 4.3, los sellos de los marcos de las puertas, y el sistema de cierre de éstas y de las ventanas es deficiente desde el punto de vista acústico, por lo que si se considera realizar una inversión para mejorar el aislamiento debe primero buscarse la manera de sellar las puertas y ventanas con burletes de goma en sus contornos u algún sello similar.

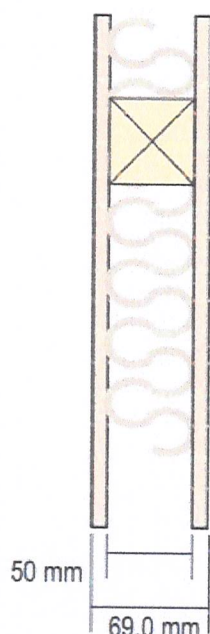
Figura 31: Composición de materiales aislantes de patio posterior.

Esta composición según el software de cálculo de aislamiento acústico Insul 8.0.12, cuenta con un índice de aislamiento  $R_w$  de 33 [dB] [C -3; C<sub>tr</sub> -8; D<sub>nTw</sub> 35 dB]

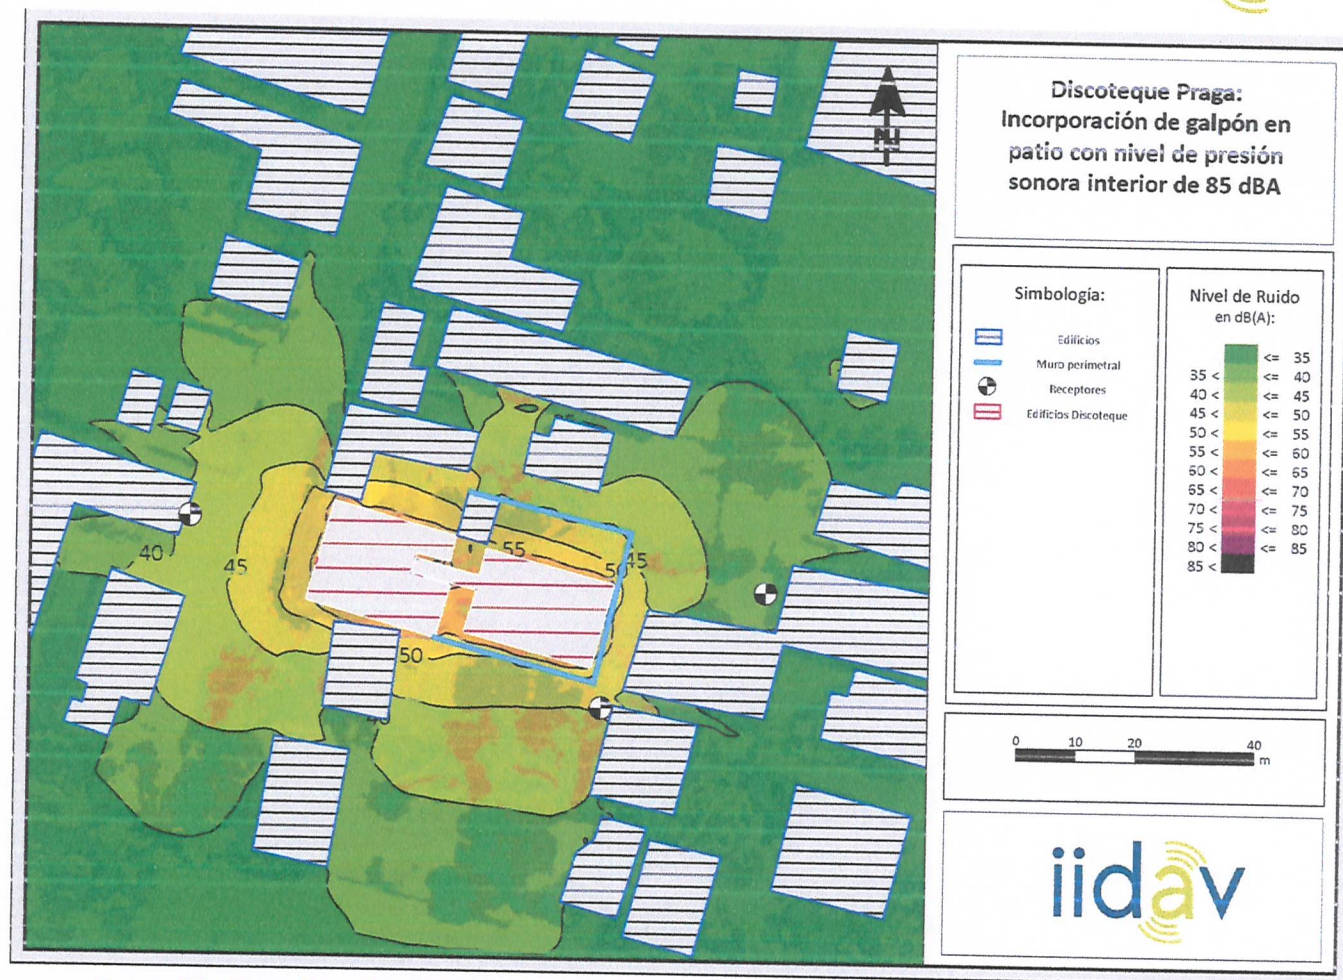
Figura 32: Mapa de ruido de local y escenario en patio posterior considerando medidas de control.

A partir del incremento del aislamiento acústico del recinto existente, de la incorporación de un recinto o galpón para eventos en el patio exterior y limitando el nivel de presión sonora al interior, se puede observar en la Tabla 12 y en la Figura 32 el cumplimiento del nivel máximo permitido en horario nocturno (50 [dBA]) según el D.S N°38/2011 del MMA.
