MEMORANDUM MZC N° 104/2014

MAT.: Respuesta a Memorándum N° 43 de fecha 25 de julio de 2014 y Memorándum D.S.C. N°271/2014 de fecha 13 de agosto de 2014.

En respuesta a la solicitud del Memorándum N° 43 y al Memorándum D.S.C. N° 271, referido al requerimiento de Inspección Ambiental a Compañía Minera Española Ltda. para determinar el estado de cumplimiento de la paralización ordenada por los tribunales superiores de justicia y por SERNAGEOMIN, en relación a Mina Panales 1 a 54, ubicada en el sector denominado Cerro El Roble, a tres kilómetros de la Quebrada de la Plata, el fundo Rinconada de lo Espejo, comuna de Maipú, Región Metropolitana; al respecto, se realizó la visita inspectiva el día jueves 07 de agosto de 2014, a la actividad de extracción minera de Minera Española Chile Ltda. ,lugar de acceso por cuesta Lo Prado, comuna de Pudahuel, ubicada en coordenadas UTM WGS84 HUSO 19S N 6.294.347 - E 319.983, al momento de hacer el ingreso al lugar se constató que el portón de acceso metálico, se encontraba cerrado con dos candados, no existiendo encargado o personal de la empresa.

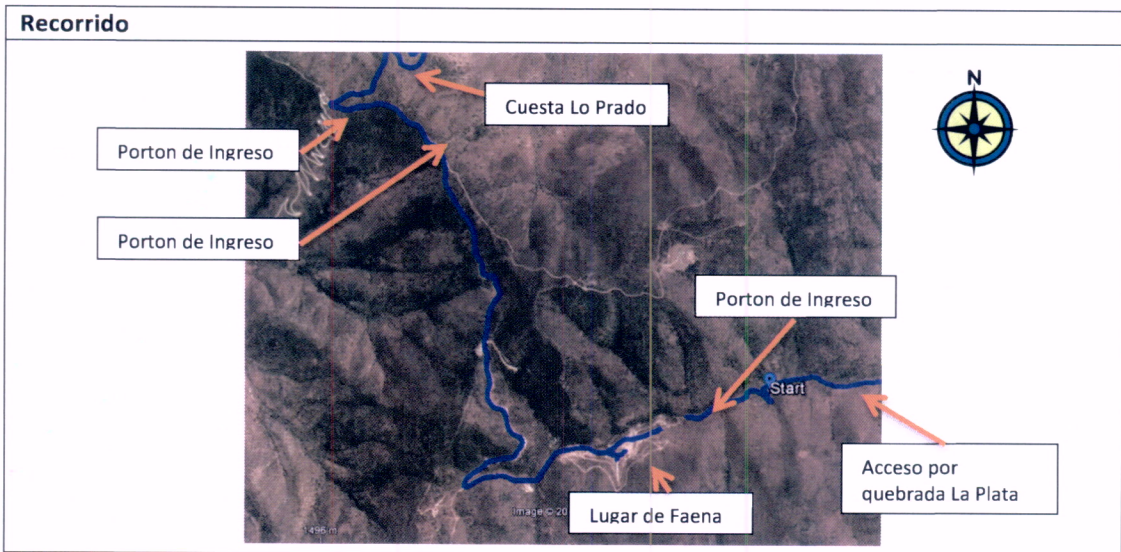
Coordenada UTM WGS84		
Norte	Este	
6.291.743	322.226	
Observaciones Movimiento de tierra en ladera de exposición sur (frente a lugar de extracción).
