INFORME DE CUMPLIMIENTO

MEDIDA PROVISIONAL RES. EXT. N°456 09 DE JUNIO DE 2015

LIMPIEZA ESTERO SIN NOMBRE

REDES & NETS LTDA.

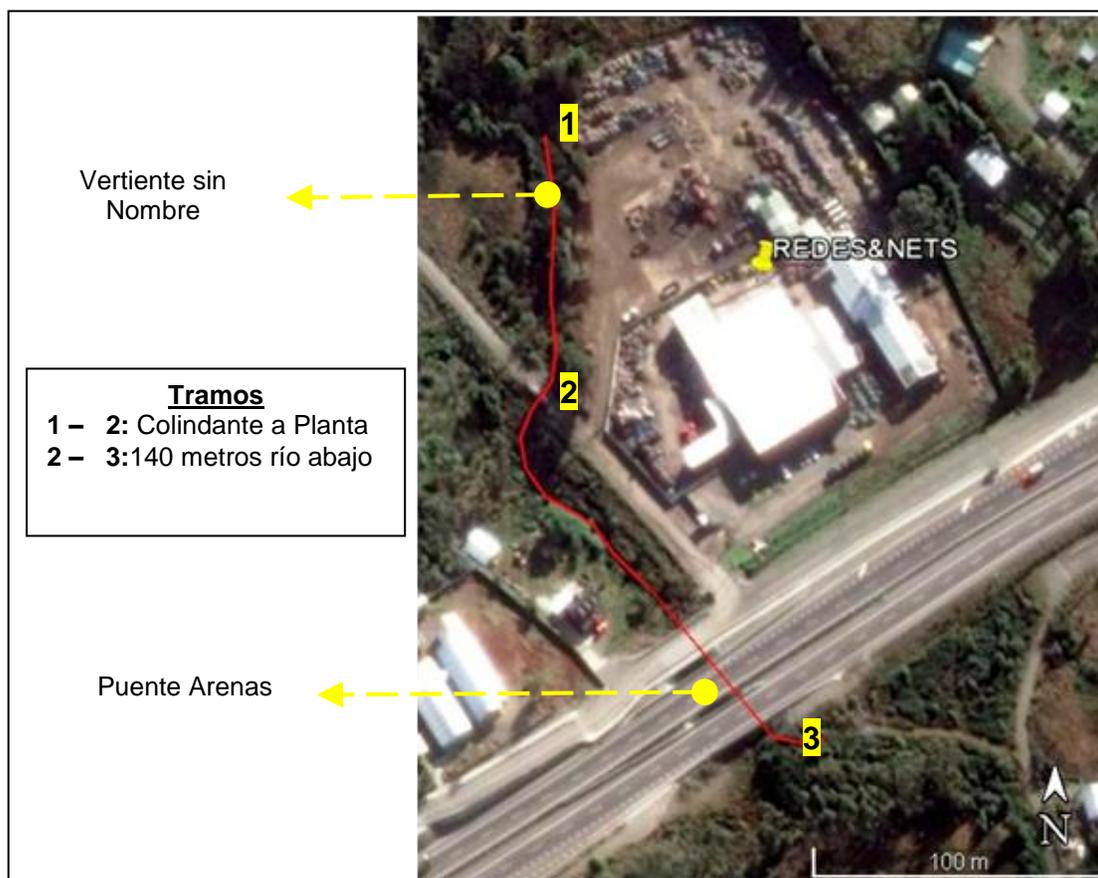
Figura N° 1 Tramos de Limpieza

Para los materiales a emplear, se considero: Overol o ropa de trabajo, guantes de nitrilo, un Bins o IBC para acopiar los residuos temporalmente, cargador frontal para el traslado del IBC cargado con residuos, máquina fotográfica y equipo GPS para determinar los 140 metros de tramo a limpiar (Figura N°1).
