Superintendencia del Medio Ambiente
Gobierno de Chile

ACTA DE INSPECCION AMBIENTAL

| 1. ANTECEDENTES | | |
|---|--|--|
| 1.1 Fecha de Inspección: 09 de septiembre de 2015 | 1.2 Hora de inicio: 11:00 | 1.3 Hora de término: 19:00 |
| 1.4 Identificación de la actividad, proyecto o fuente fiscalizada: Sierra Gorda | 1.5 Fase de la actividad, proyecto o fuente fiscalizada: Operación | |

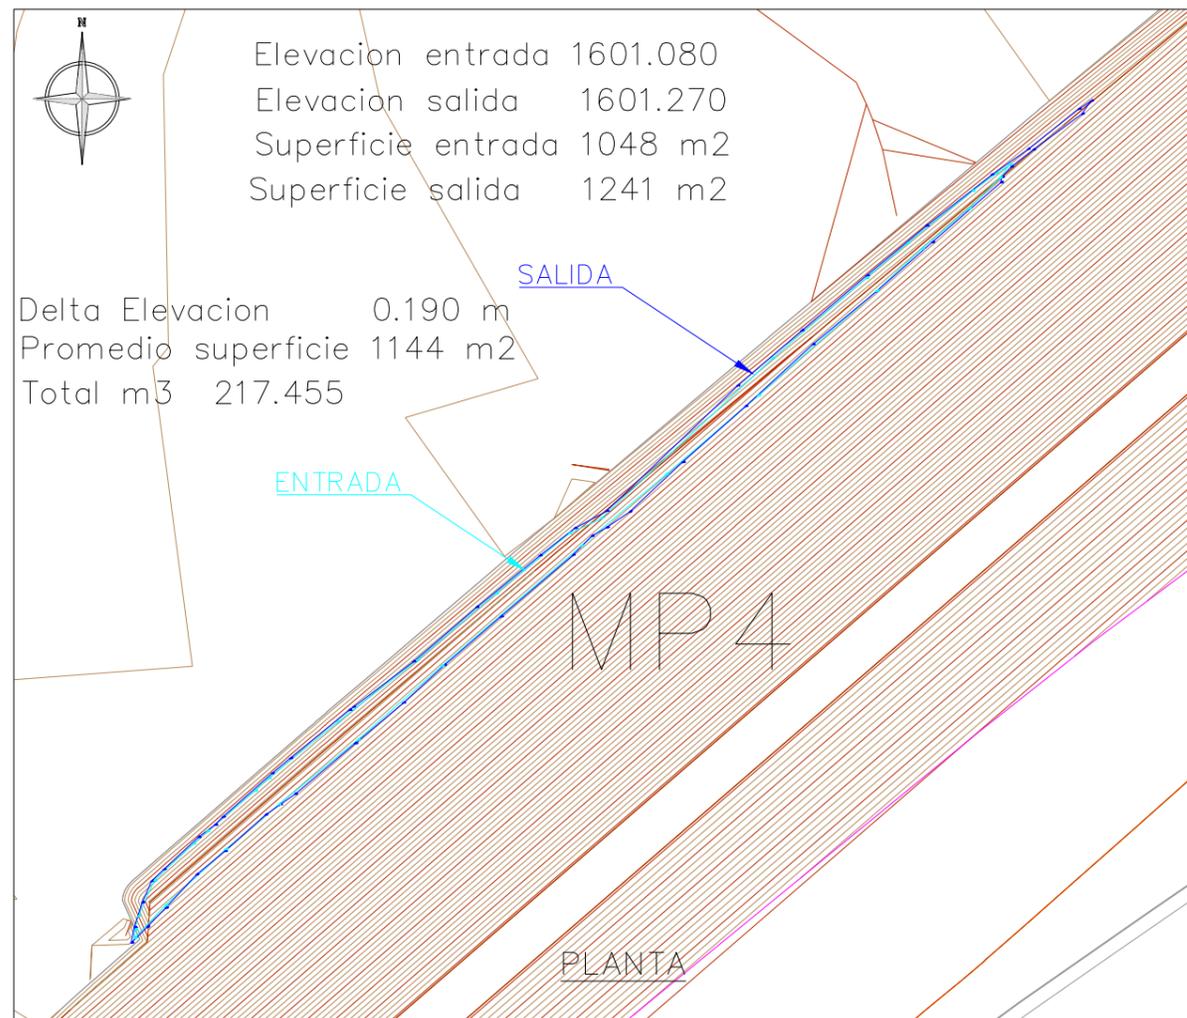
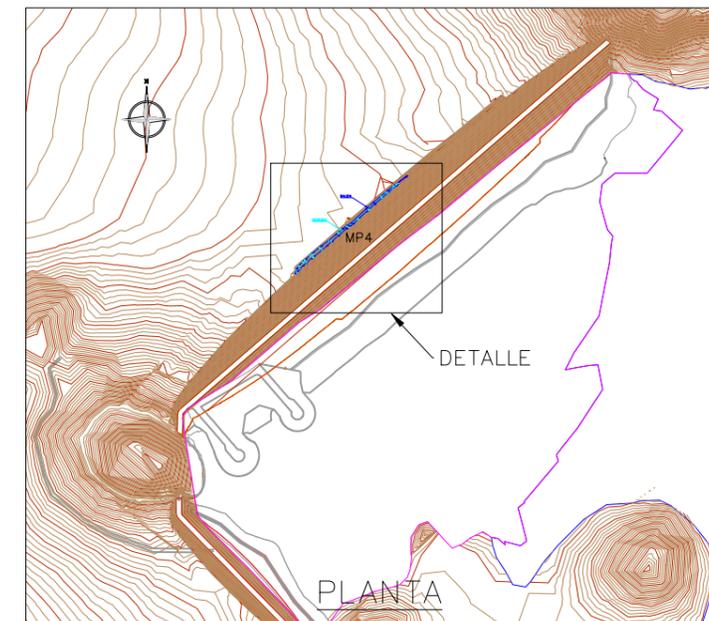
PROTOCOLO 1 DE 1.

DESCRIPCION ELEMENTO: CONTROL DE SUPERFICIES PARA DETERMINAR M3 DE AGUA DE INFILTRACION EN MP-4 CONTROLADO EN 24 HORAS

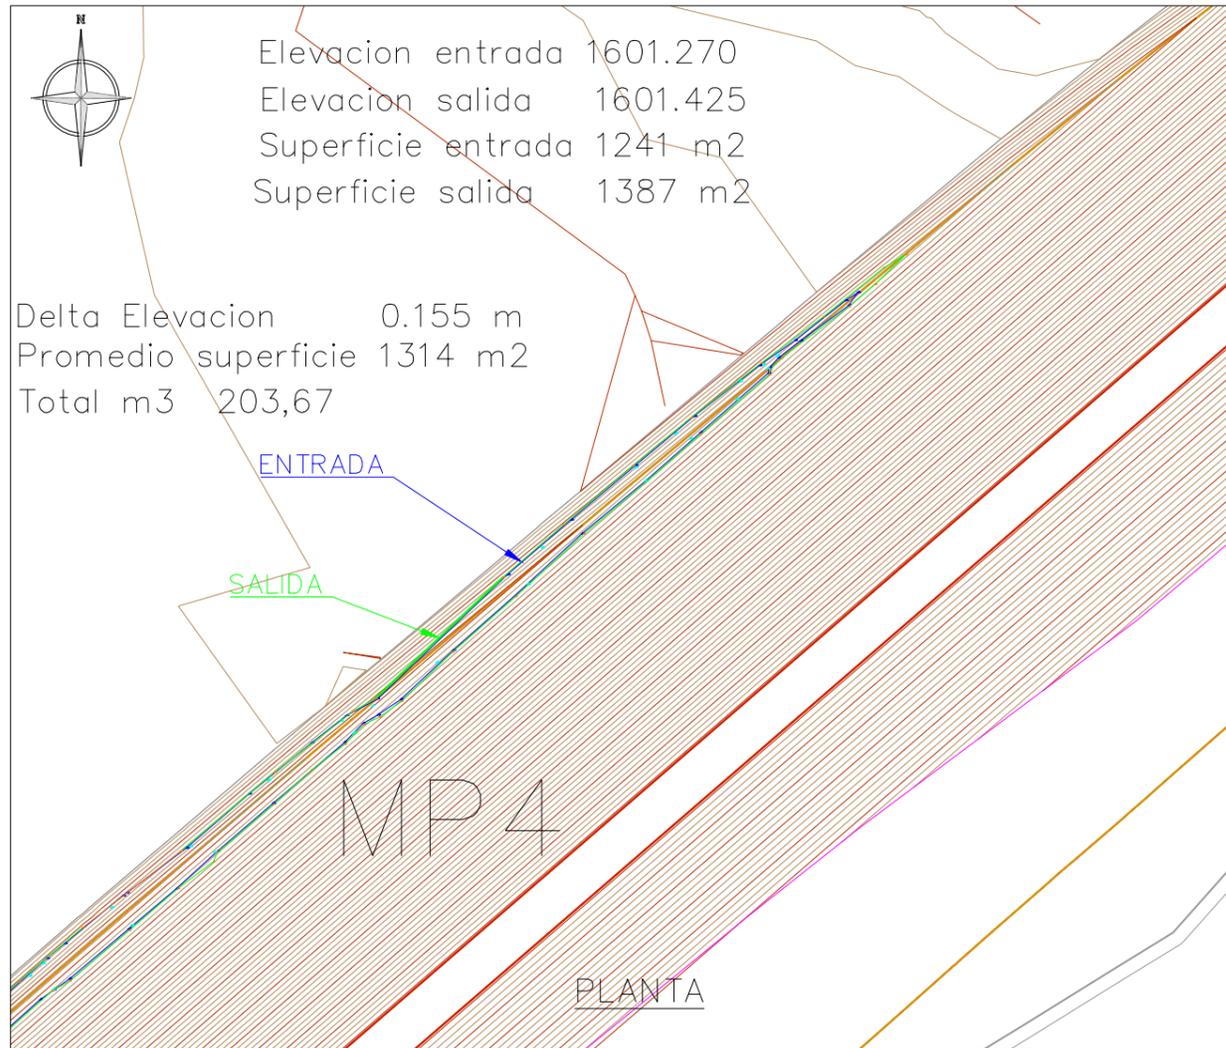
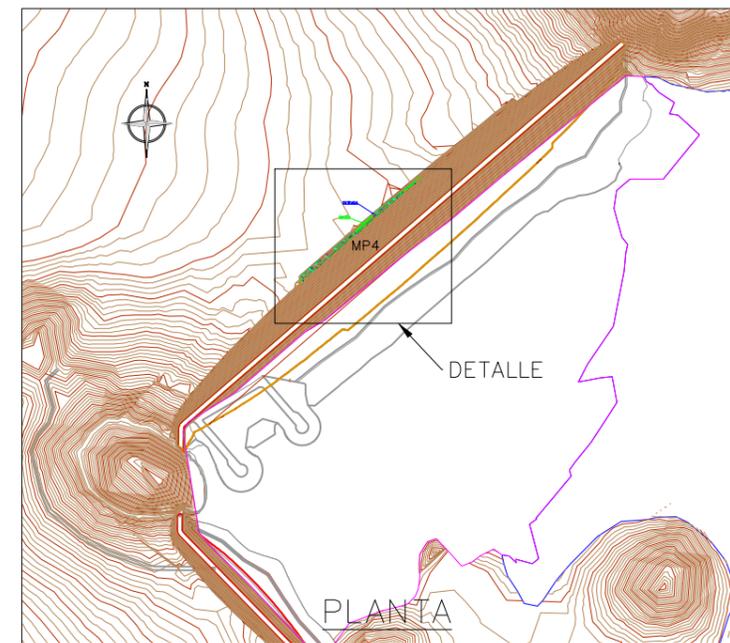
PROTOCOLO 1 DE 1.

DESCRIPCION ELEMENTO: CONTROL DE SUPERFICIES PARA DETERMINAR M3 DE AGUA DE INFILTRACION EN MP-4 CONTROLADO EN 24 HORAS
