MAT. : Denuncia Taller de Redes con RCA y posible afectación a Sitio Arqueológico Monte Verde.

Informe Técnico de visita inspectiva, Sector Monte Verde Estero Chinchihuapi, comuna de Puerto Montt.

ACTA DE INSPECCIÓN AMBIENTAL

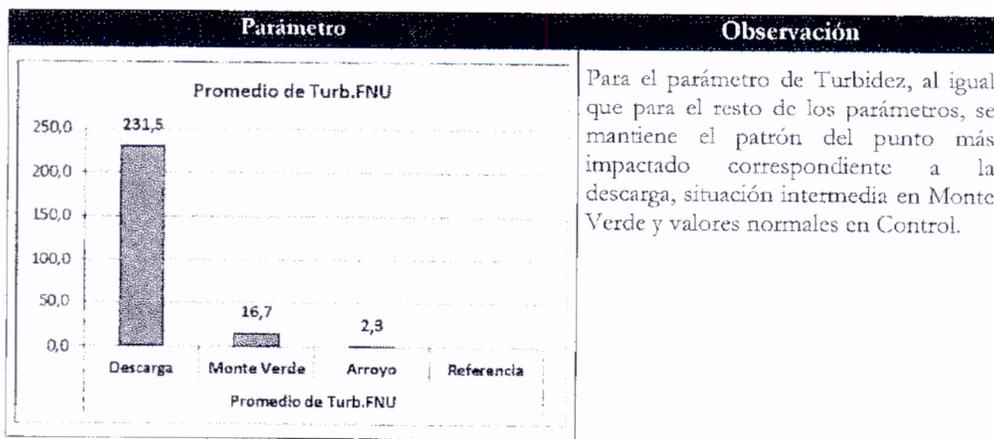
<table border="1" style="width: 100%; border-collapse: collapse;"> <thead> <tr> <th>Categoría</th> <th>Promedio de TDS [ppm]</th> </tr> </thead> <tbody> <tr> <td>Descarga</td> <td>2229,3</td> </tr> <tr> <td>Monte Verde</td> <td>217,0</td> </tr> <tr> <td>Arroyo</td> <td>45,5</td> </tr> <tr> <td>Referencia</td> <td>500,0</td> </tr> </tbody> </table>	Categoría	Promedio de TDS [ppm]	Descarga	2229,3	Monte Verde	217,0	Arroyo	45,5	Referencia	500,0	<p>Se mantiene el patrón del punto más impactado correspondiente a la descarga, situación intermedia en Monte Verde y valores normales en Control. Cabe destacar que de acuerdo a la Guía CONAMA, valores superiores a 1500 mg/L reflejan aguas de mala calidad (Clase 4) no adecuadas para la conservación de las comunidades acuáticas. Por otra parte, la Norma Chilena 1.333, <i>Requisitos de calidad del agua para diferentes usos</i>, establece un valor ≤ 500 mg/L para las aguas utilizadas para riego con la cual generalmente no se observan efectos perjudiciales.</p>

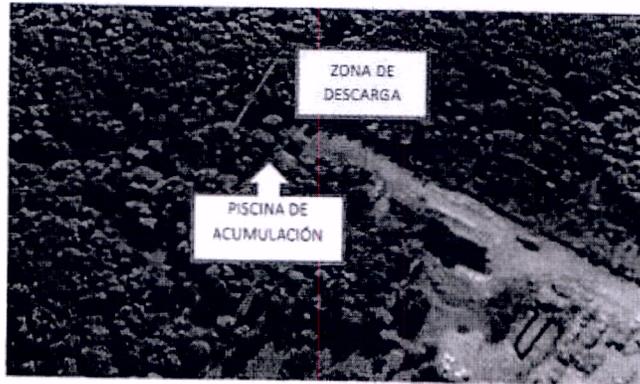
Corresponde al punto de muestreo en el cual se constató la acumulación de efluentes provenientes de la empresa vecina. Este punto en particular presentó evidentes alteraciones respecto de las condiciones naturales y características de la zona, presentándose visiblemente impactado por la presencia de material del escurrimiento de aguas de color negro, con alta cantidad de sólidos en suspensión y con intenso olor característico de sedimentos de condiciones anóxicas y severamente impactados. Cabe señalar que estas aguas escurren a través de distintos cursos al interior del predio, confluyendo finalmente en el estero Chinchihuapi.

Detalle de zona de descarga de residuos líquidos.
