Respuesta
Resolución Exenta N°616
Informe Adicional
SMA

Agosto 2016

INFORME TECNICO

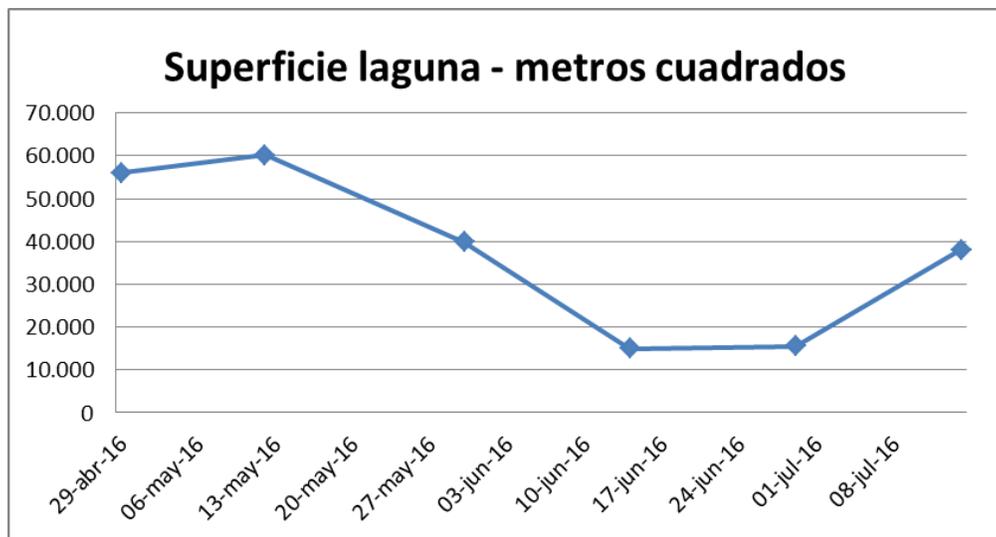
Gráfico N°1 Superficie total de laguna de cubeta

Respecto de lo consultado por la autoridad, como se ha indicado por medio de los distintos reportes preparados para la autoridad, la evolución del espejo de agua de la laguna se ha mantenido en control y con una tendencia histórica hacia la baja y con leve aumento durante julio. Es así como el día 29 de junio 2016 la batimetría realizada en el depósito de relaves reportó una superficie de 15.536 m², la cual en el ejercicio del 14 julio del 2016 se registró un leve aumento registrando una superficie de laguna de 38.097 m². Un resumen de los datos se entrega en la tabla y gráfica siguiente.

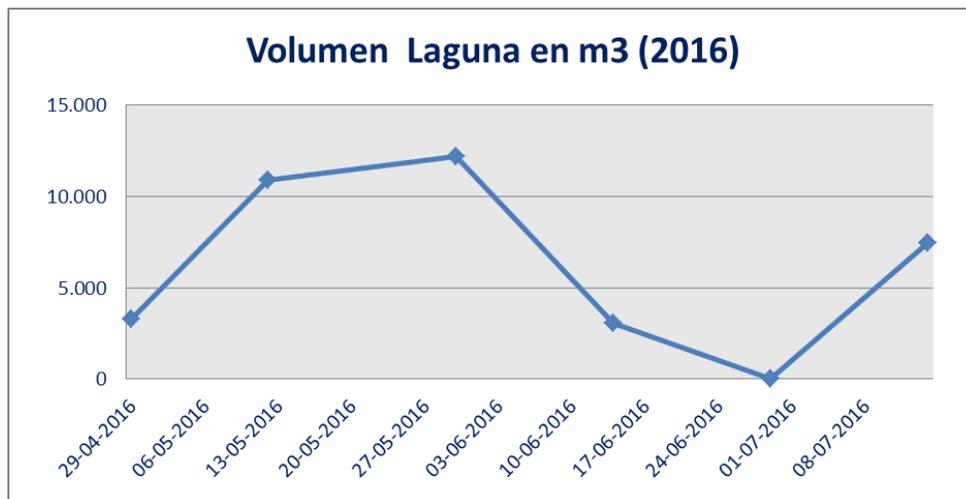
Grafico N°2 Volumen de agua en laguna de cubeta

Por otra parte, en la tabla N°2 se presenta la variación del volumen de agua en la cubeta del depósito de relaves, registradas a partir de las últimas seis batimetrías. Asimismo, en gráfico N°2 se observa el volumen de agua en laguna de la cubeta, considerando los registros entre el 29 de abril y el 14 de Julio de 2016.

En relación a la tabla N°2, es importante indicar que el día 29 de junio de 2016 en el momento específico en que se realiza la batimetría en el depósito de relaves, si bien se logró dimensionar un espejo de laguna no se logró determinar un volumen de agua debido a la baja profundidad de la laguna y poca cantidad de agua en la cubeta, lo que impidió registros por parte del equipo de control. De igual en horarios posteriores se logró mantener tasas frecuentes de recuperación de agua desde la laguna de aguas claras.

Desde inicio del año 2016, es posible apreciar el control del volumen de la laguna en el depósito de relave, si bien hay fluctuaciones, estas son controladas a través de los proceso de recuperación de agua lo que se evidencia a través de los buenos resultados reportados de superficie y volumen de laguna. El control y bajos niveles de agua en la cubeta obedecen a la gestión y mantención de los dispositivos de recuperación de agua, habilitados en la torre de captación y las bombas de apoyo (Bombas balsas y bombas sumergibles).
