**INFORME FINAL DE IMPLEMENTACIÓN DE MEDIDA
PROVISIONAL DE SEGURIDAD Y CONTROL EN ACCESO
COSTERO A TÚNEL DE MONUMENTO FUERTE CORRAL**

Proyecto Protección Costera del Fuerte y Plaza Corral, Corral

Septiembre de 2017

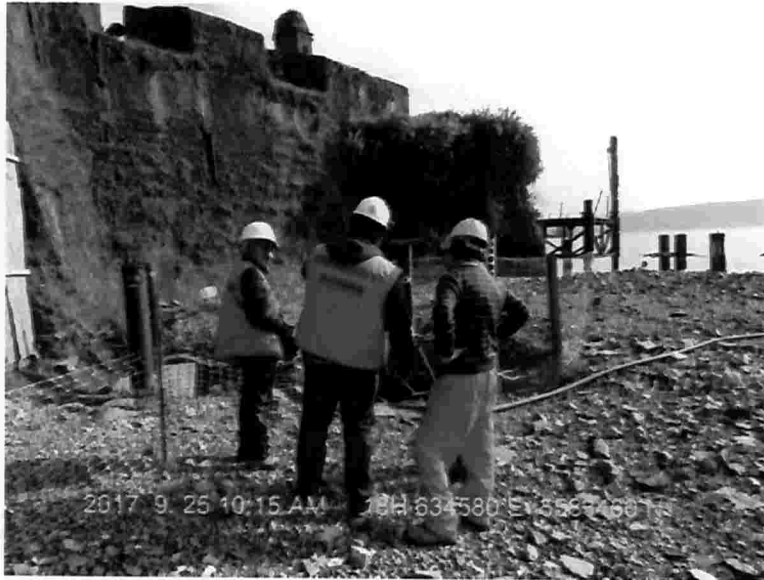
De manera paralela, se realizó una charla a los trabajadores que desarrollaron el proceso. Esta charla buscó instruir a los trabajadores sobre la relevancia del sector en tanto se trata de un área de afectación, sensible para el proyecto (Imagen 4).

Imagen 4 Realización de charla inicial a trabajadores.
