MEMORÁNDUM O.R.A. N°80.-

1.- El proyecto Parque Eólico Cabo Leones III, cuyo Titular corresponde a "Ibereólica Cabo Leones III S.A., cuyo representante legal Cristian Arévalo Leal, RUT 13.515.474-1", consiste en la construcción y operación de un parque eólico, constituido por 50 aerogeneradores de 3,465 MW, que tendrá una potencia instalada total de 173,25 MW. La energía eléctrica generada será destinada para su inyección al Sistema Interconectado Central (SIC).

Con fecha 17 de octubre de 2017 fiscalizadores de esta Superintendencia realizaron una actividad de inspección ambiental, cuyo objetivo principal fue realizar la constatación de los hechos denunciados por parte de la Sra. De Laho. El lugar geográfico visitado corresponde al sector Loma El Hueso, de la comuna de Freirina, precisamente a 8 km de Bahía Sarco, como también a 8 km aproximados de la Bahía Ensenada Tetillas.

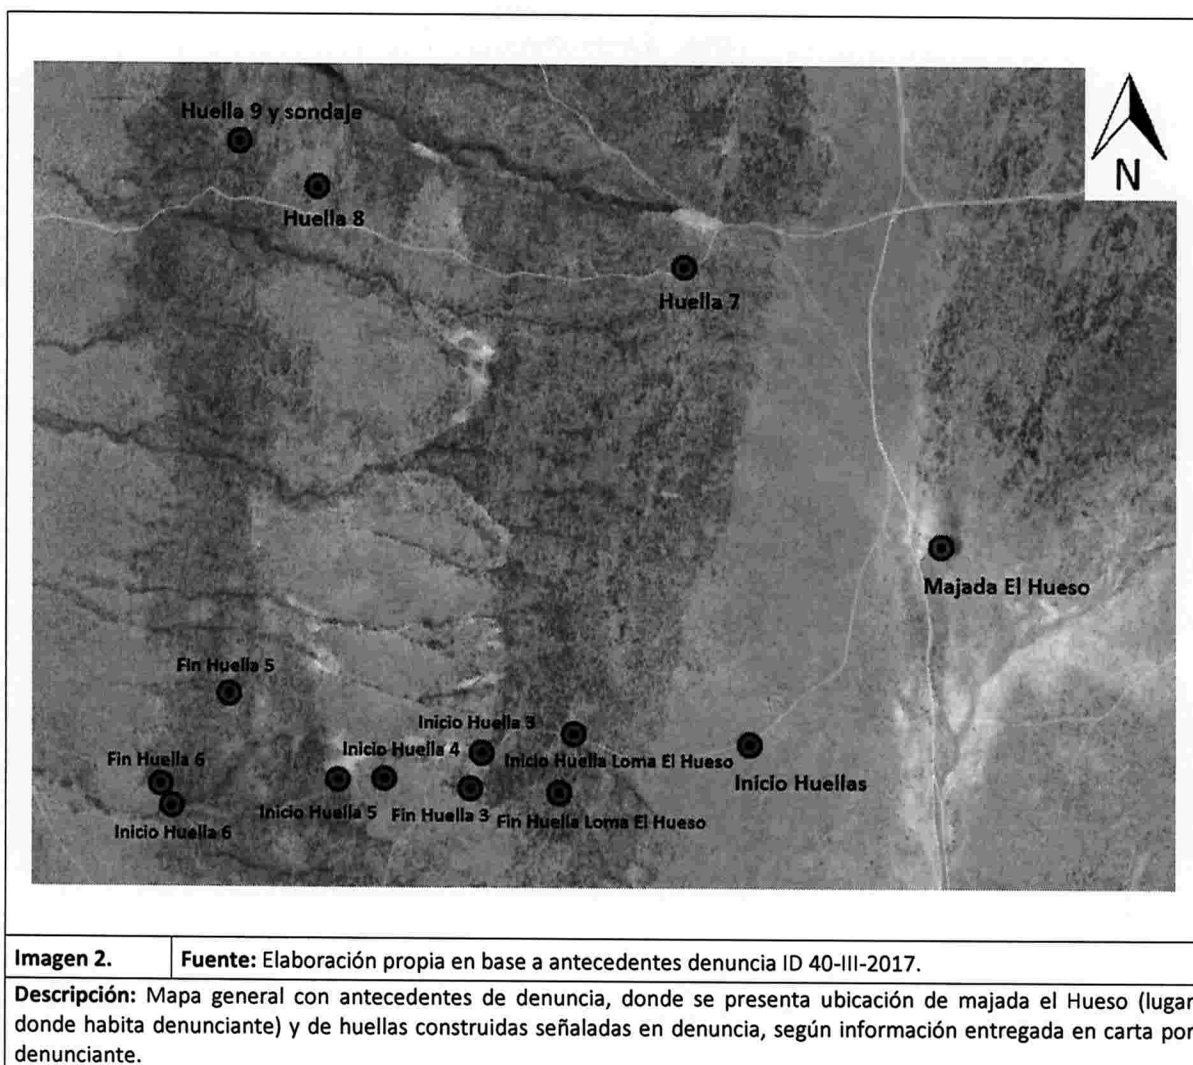
En la denuncia se presentaron registros fotográficos y coordenadas de ubicación de huellas. Estos antecedentes se pueden revisar en Anexo 1 del presente memo y los puntos señalados en denuncia en imagen 2.
