MEMORÁNDUM O.R.A. N°02.-

A : **CRISTIAN FRANZ T.**
SUPERINTENDENTE DEL MEDIO AMBIENTE

DE : **SR. FELIPE SÁNCHEZ A.**
JEFE OFICINA REGIÓN DE ATACAMA

FECHA : **27 de marzo de 2018.**

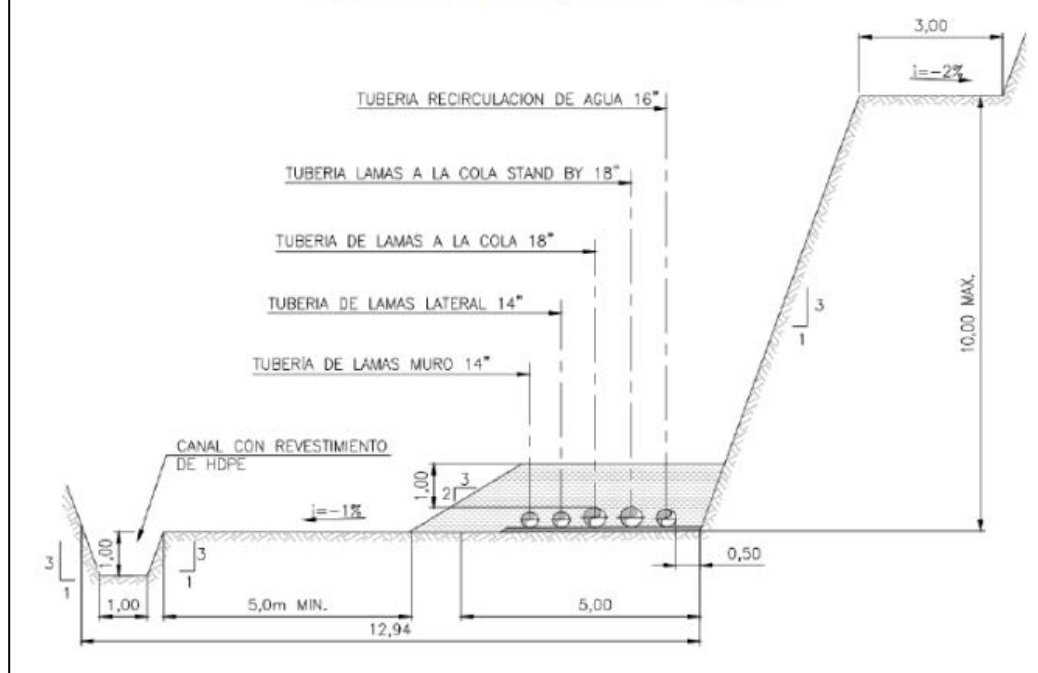
Registro 6.

(...) debido a que en el Rápido N°2 existía un riesgo de salpicadura de relave al entorno (alta pendiente y velocidad que adquieren las lamas) se cambió por un sistema de conducción a través de 4 tuberías de acero que nacen en un cajón distribuidor y que posteriormente se dispusieron en la quebrada aledaña con menor pendiente para mejorar las condiciones de seguridad para su construcción y operación. Junto a estas 4 tuberías está siendo construida una tubería de recirculación de agua. Los diámetros de cada tubería, así como su materialidad y flujo de diseño se muestran en la tabla de la respuesta 1.8.a.vi. del Adenda 1. La Figura 10 del Adenda 1 muestra un plano con las tuberías de lama, recirculación de agua y el canal de aguas lluvias. (ver registro N° 5 y 6)

Figura 10: Tuberías de lama y recirculación de agua.

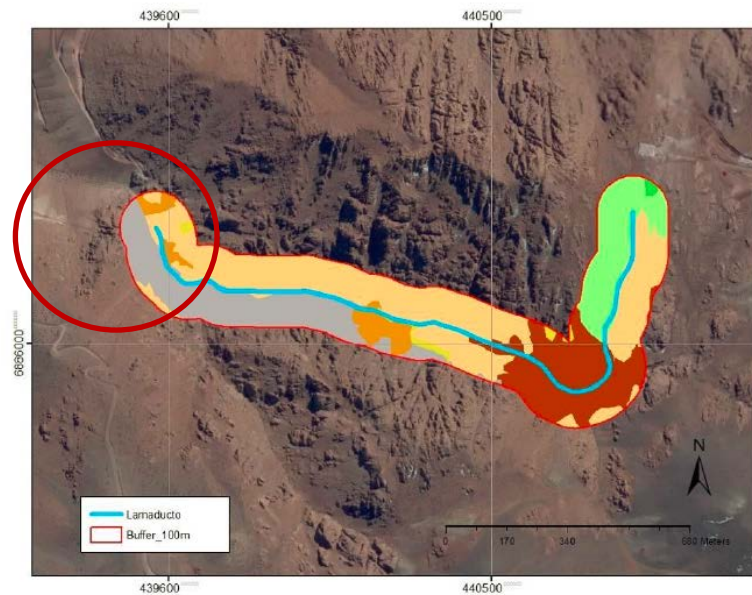
Figura 3-3: Formaciones vegetacionales en la zona de intervención de Área Disposición de Lamas.

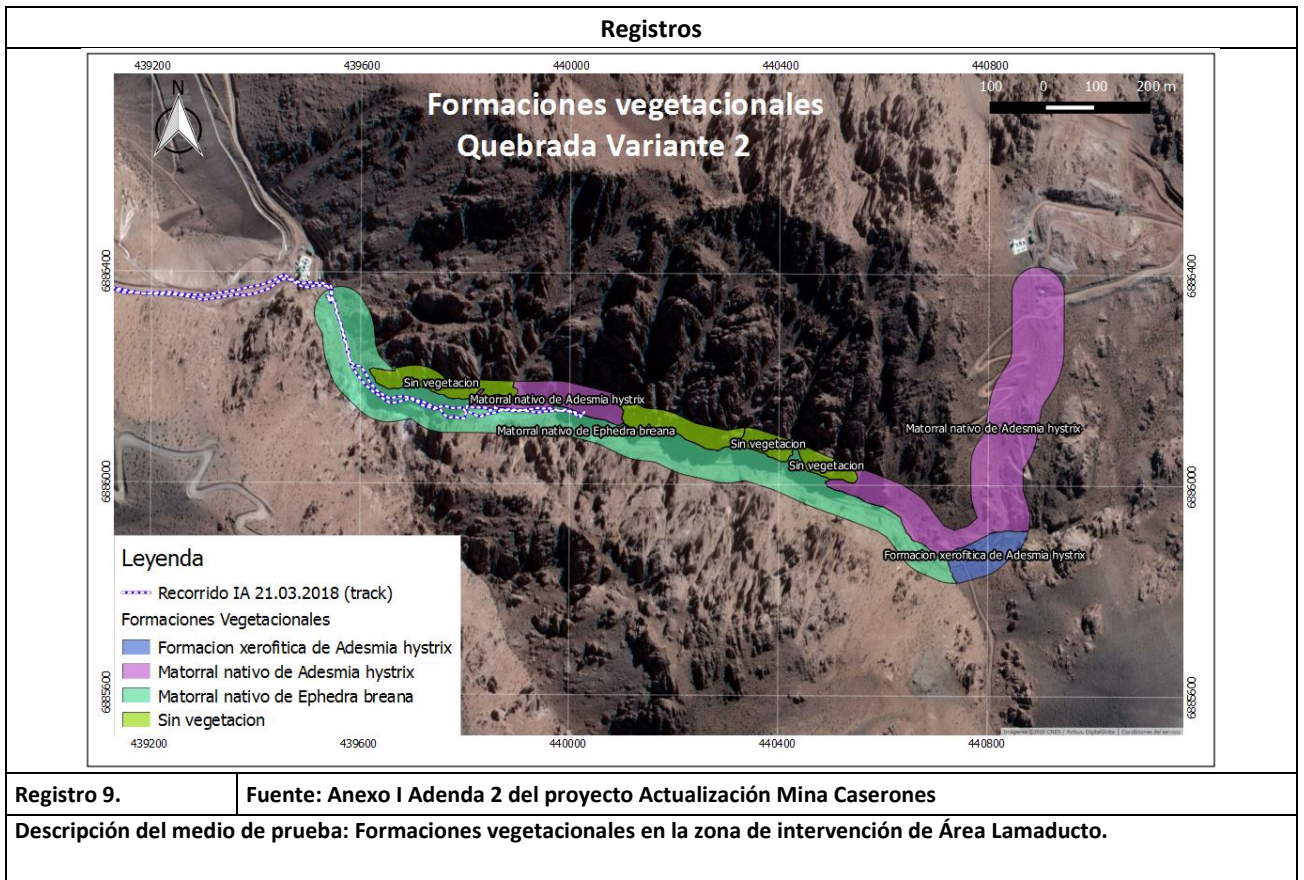
Descripción del medio de prueba: Formaciones vegetacionales presentes en área lamaducto. En área de inspección ambiental (círculo rojo) predominan las formaciones según cobertura Matorral Muy abierto, seguido por Matorral Abierto y Matorral Semidenso.
