MEMORÁNDUM N°013

MAT. : Solicita Medida Provisional que indica

FECHA : 7 de junio de 2018

1.- Que, con fecha 08 de mayo del presente, se realiza actividad de fiscalización por oficio a la Unidad Fiscalizable “Vertedero Osorno”. Dicha unidad está regulada por la Resolución de Calificación Ambiental RCA N° 438 del 20 de agosto de 2010 de la Comisión Regional del Medio Ambiente de Los Lagos, que calificó favorablemente la Declaración de Impacto Ambiental del proyecto “Estudio y Diseño plan de Cierre Vertedero Comuna de Osorno” del titular Ilustre Municipalidad de Osorno. El vertedero se ubica en la Región de Los Lagos, Provincia de Osorno, Comuna de Osorno, en el sector rural de Curaco. Dicho vertedero dispone hoy los residuos sólidos domiciliarios (RSD) generados en la Provincia de Osorno, prestando servicio principalmente a la población de las comunas de Purránque, San Juan de la Costa, Puyehue, San Pablo, Puerto Octay y Osorno. Así mismo, para su funcionamiento cuenta con autorización sanitaria N° 442 del 12 de noviembre de 1987, año en que inició su operación. La actividad de fiscalización se desarrolló con funcionarios de esta Superintendencia del Medio Ambiente (SMA), y la Se

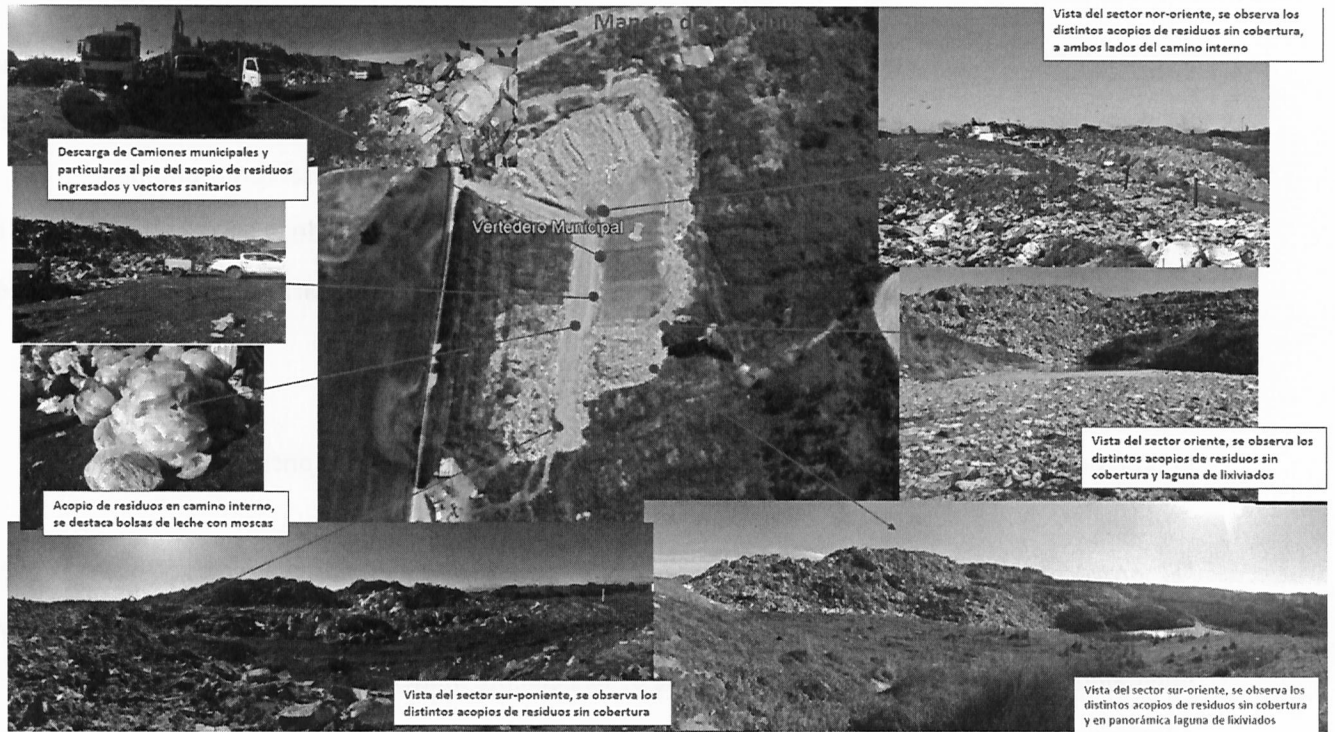
Imagen N°2: Ubicación de las fotografías tomadas en los puntos indicados en el sitio del vertedero, que dan cuenta del manejo de residuos.

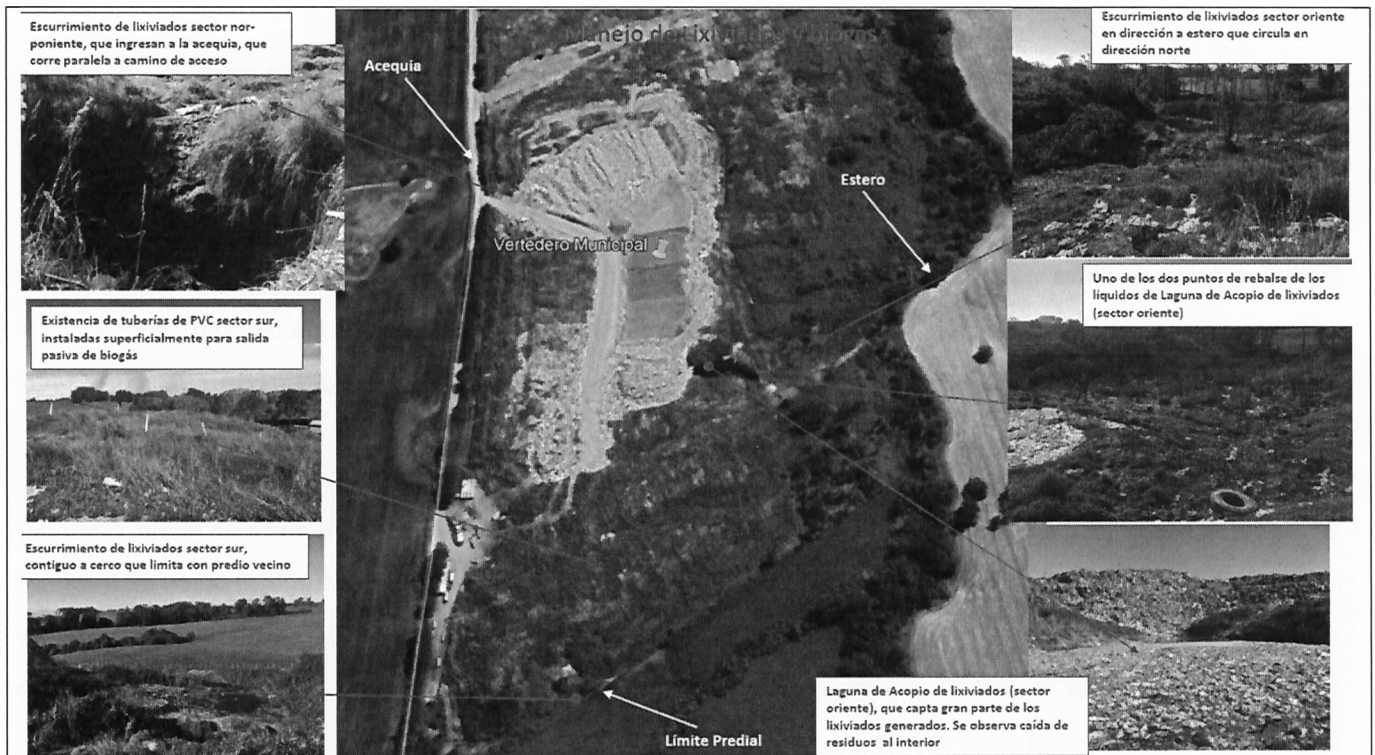
Imagen N°3: Ubicación de las fotografías tomadas en los puntos indicados en el sitio del vertedero, que dan cuenta del manejo de lixiviados y biogás.

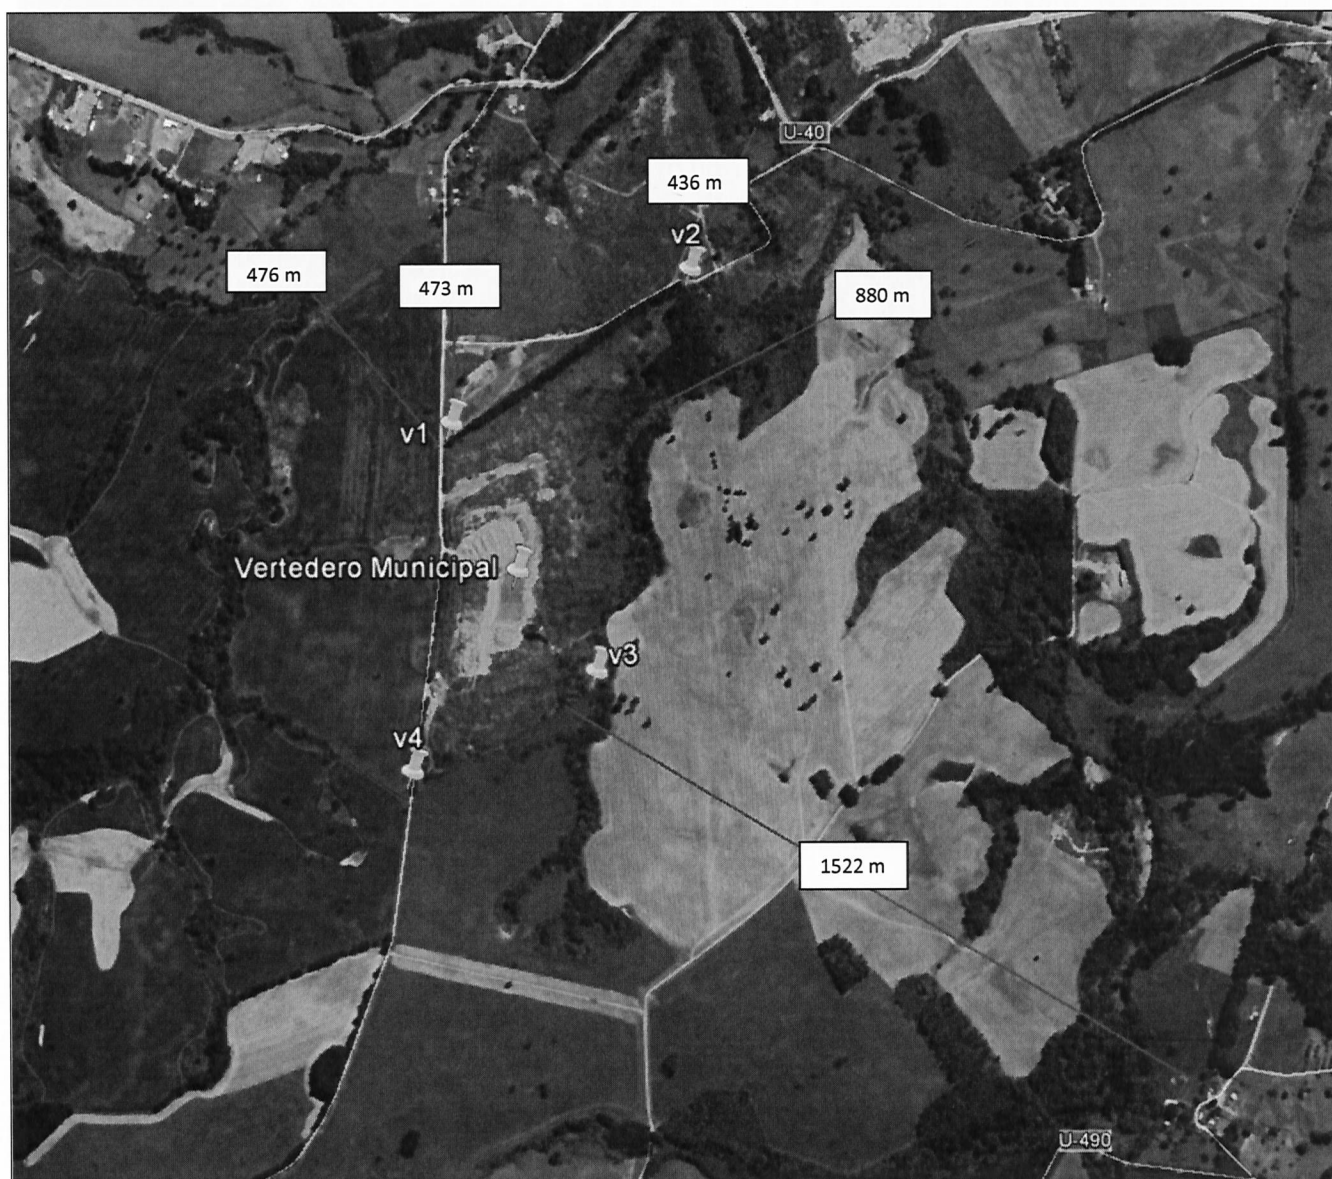
Imagen N°4: Ubicación del vertedero y distancias a la población desde sus deslindes, los cuales fluctúan entre los 400 y 1.500 metros.

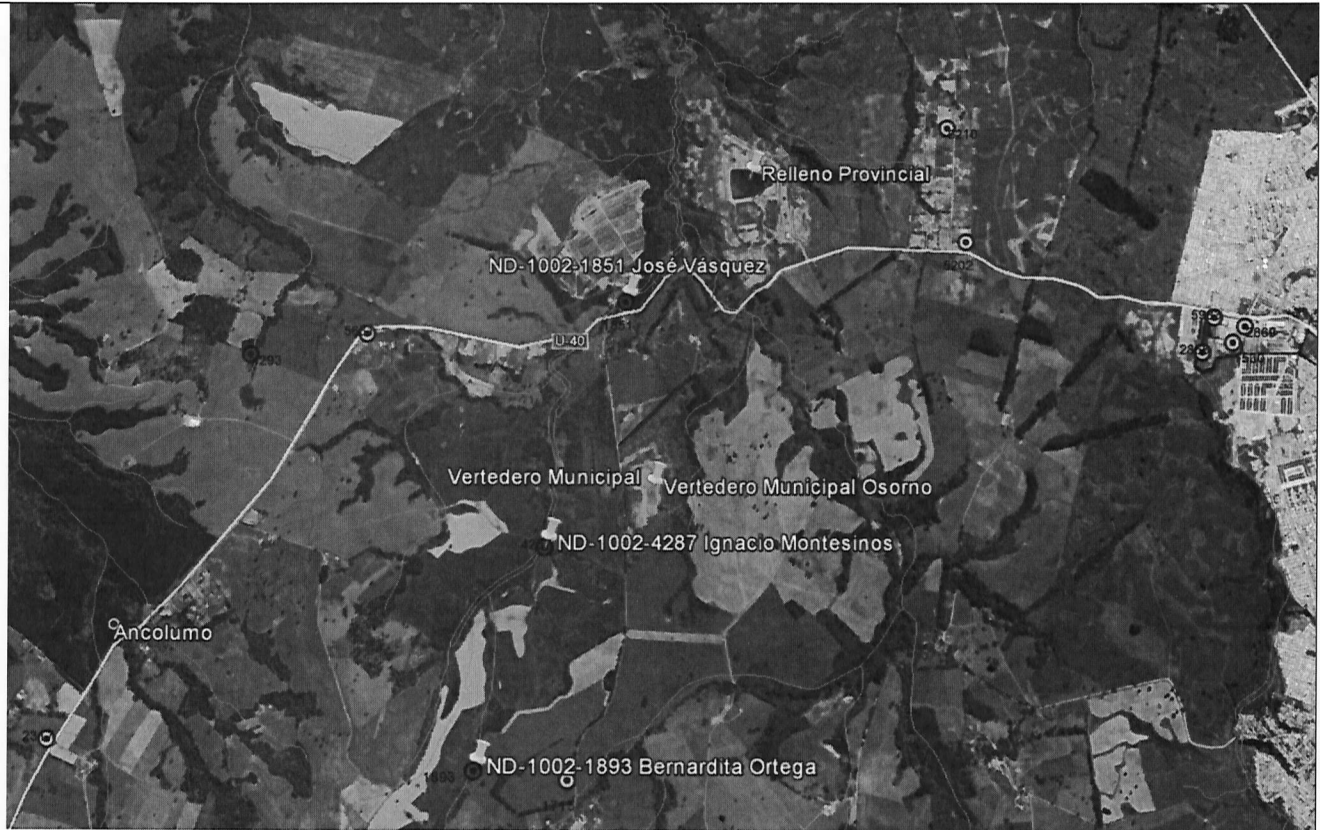
Imagen N°5: Ubicación del vertedero y su relación con los derechos de aprovechamiento de aguas subterráneas y superficiales (círculos amarillo y rojo respectivamente)
