MEMORANDUM N°39/2018 SMA VALPO

MAT.: Solicita medida provisional que indica

I. Antecedentes del Proyecto y su localización

1. Sociedad de Exploración y Desarrollo Minero (EXPLODESA) es el titular de la Unidad Fiscalizable "Proyecto MINA UVA", cuyos antecedentes generales son RUT N° 79.812.520-6 y domicilio legal en calle Huérfanos 1178, oficina 301, comuna de Santiago.

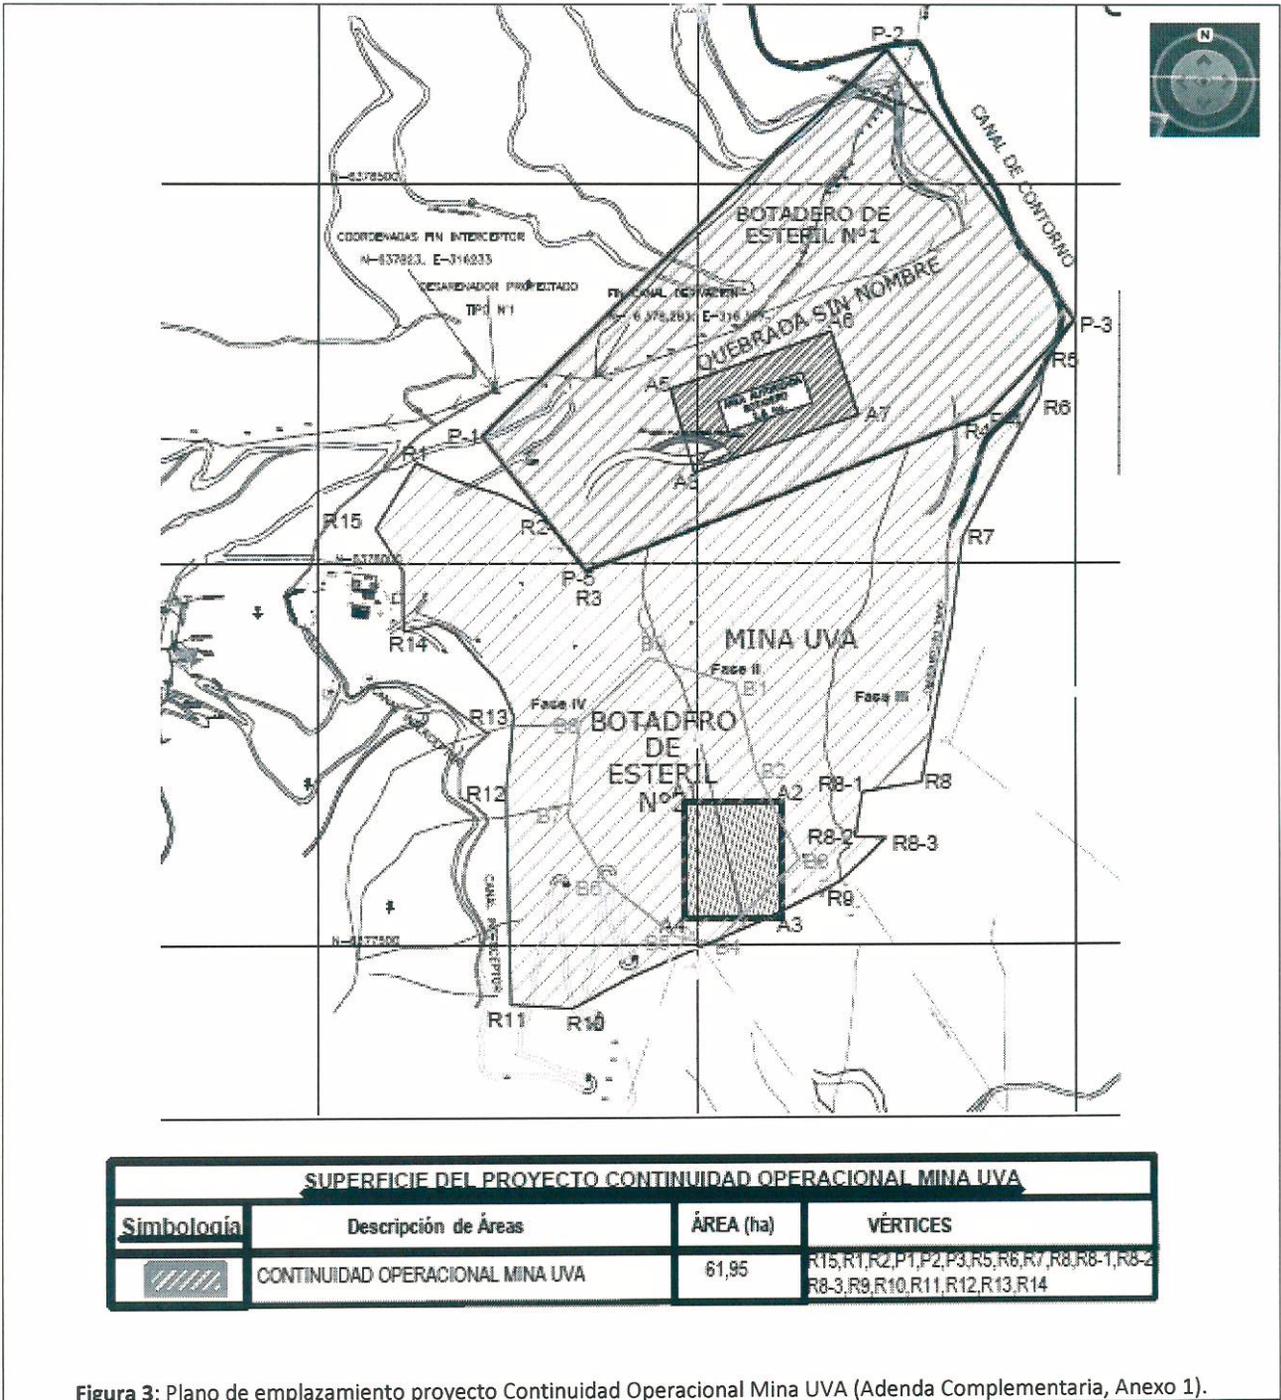
Figura 3: Plano de emplazamiento proyecto Continuidad Operacional Mina UVA (Adenda Complementaria, Anexo 1).

- En el Adenda Complementaria, respuesta a observación 1, se señala que “(...) *el proyecto sometido a evaluación contempla una superficie total de 61,95 hectáreas aproximadamente, conforme a plano general de emplazamiento “Continuidad Operacional Mina Uva” acompañado en Anexo N°1 (...) y considera (...) regularización de ampliaciones fuera de los márgenes aprobados por la autoridad ambiental, como actividades de continuidad operacional, para el desarrollo de las actividades en faena por los próximos 7 años*” (...). En este contexto, en la Figura 3 se visualiza el “Plano de emplazamiento” contenido en el Anexo 1 de la Adenda Complementaria, en donde se aprecia el polígono con los límites del proyecto de Continuidad Operacional de la mina UVA autorizados por la RCA N°351/2016.

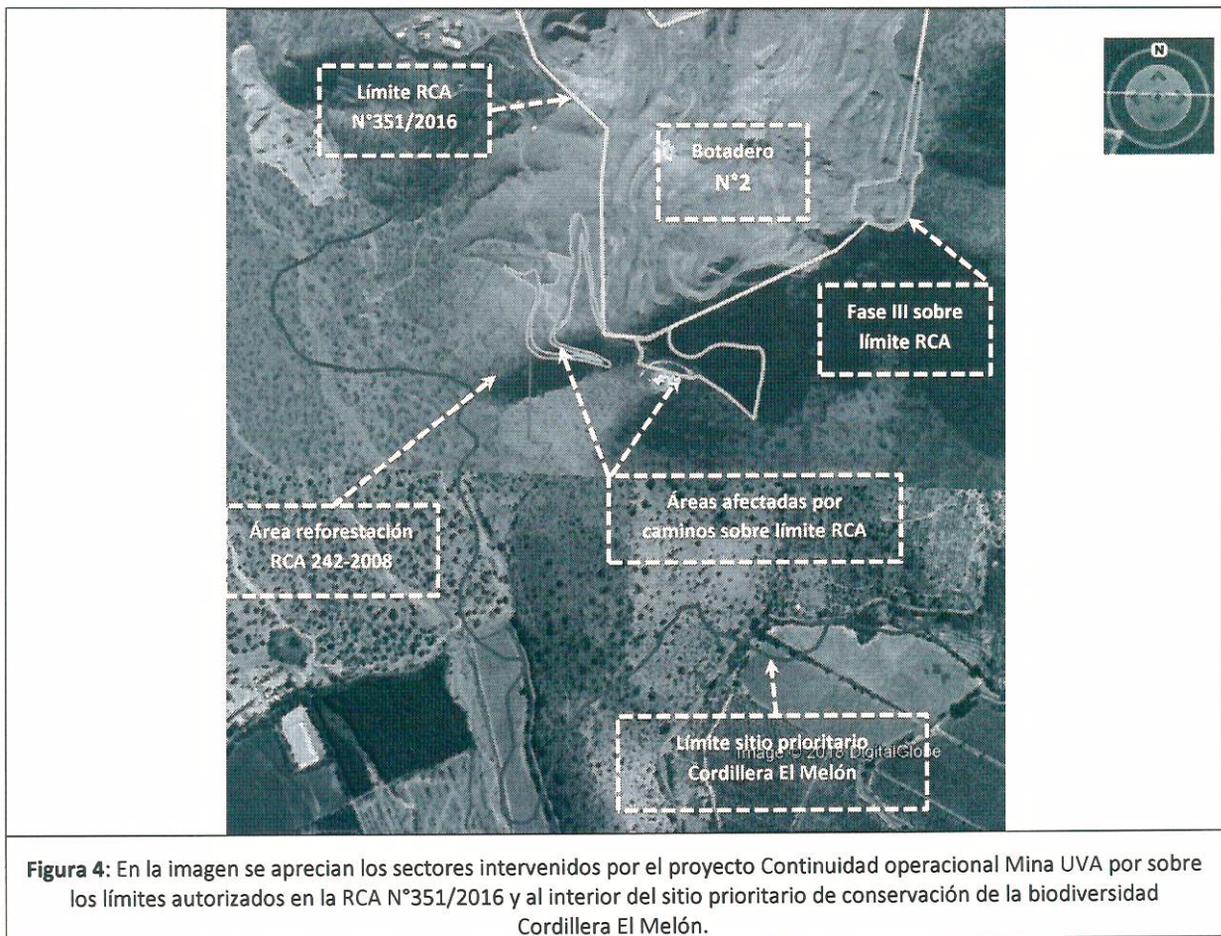
En el sector superior sur de desarrollo de la fase III (ver polígonos color turquesa en la Figura 4 y Figura 5), se constató en inspección del 17 de mayo de 2018 el despeje de material estéril con retroexcavadora para habilitar sector para sondajes de explotación, fuera del área autorizada por la RCA N°351/2016. Ello ocasionó los siguientes efectos ambientales:

- Afectación de hábitat y/o individuos de al menos 22 ejemplares de la especie arbustiva “vulnerable” *Porlieria chilensis* (Guayacán) (Fotografía 4) y 5 ejemplares de la especie arbustiva endémica *Colliguaja odorifera* (Colliguay) (Fotografía 5) que forman parte del sitio prioritario de conservación Cordillera El Melón.
- Corta de 2 ejemplares de la especie arbórea endémica *Kageneckia oblonga* (Bollén) y evidencias de ramas y troncos secos de otras especies de flora autóctona que forman parte del sitio prioritario de conservación Cordillera El Melón (Fotografías 6 y 7).
- Afectación de lugares que constituyen hábitat de *Pseudalopex griseus* (zorro chilla). En terreno se identificaron fecas de zorro en los sectores de coordenadas 6377716 N - 316.936 E y 6.377.689 N y 316.801 E⁷.
- Intervención de la geomorfología del cerro (Fotografías 8 y 9).
- Compactación de suelo (Fotografía 8).

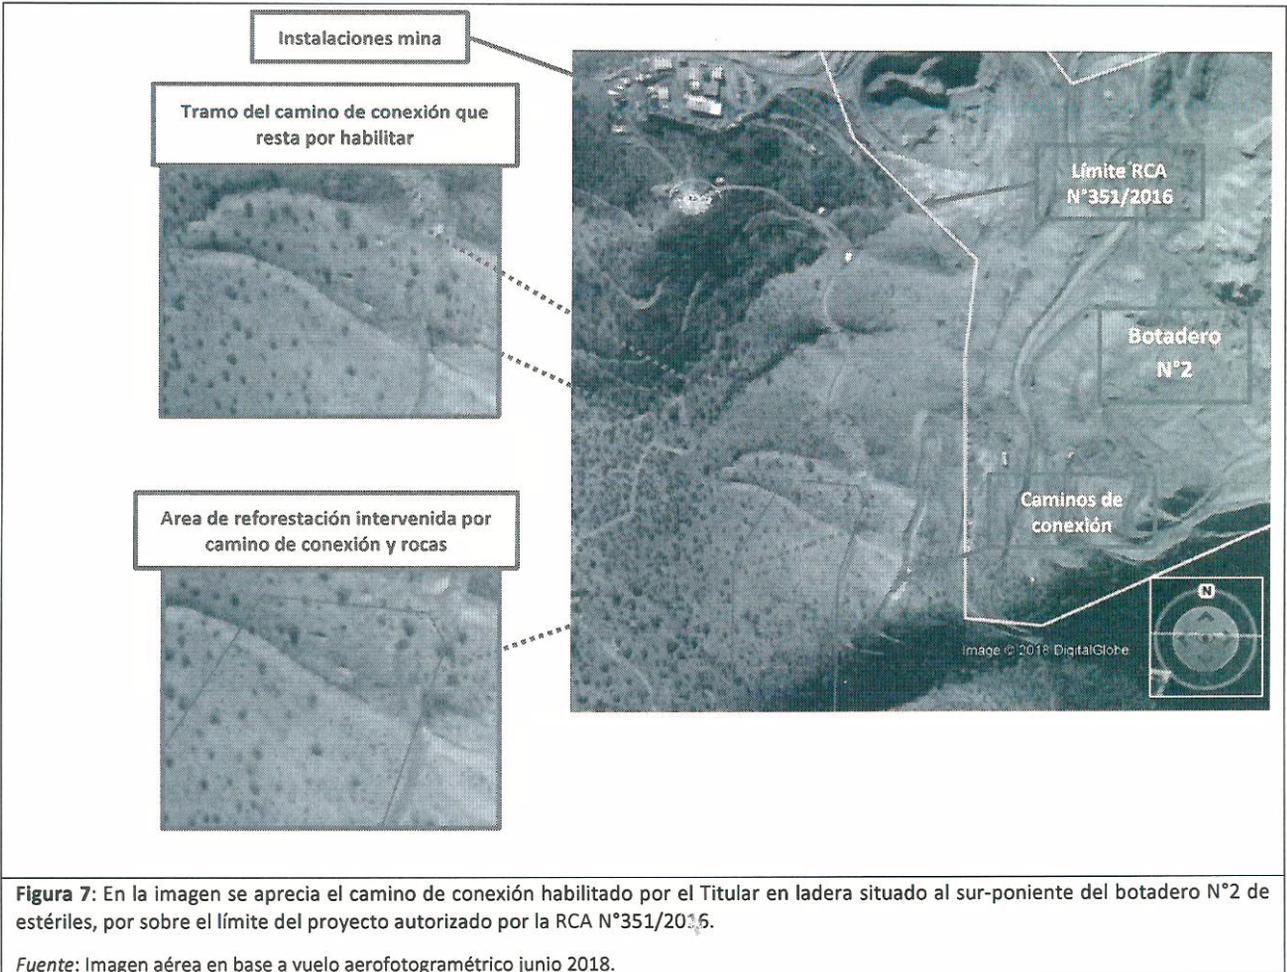
En el sector de cerros ubicado al sur-poniente del botadero N°2 de estériles (ver polígonos color verde en la Figura 4 y Figura 7), en inspección del 12 de junio de 2018 se constató que por sobre la línea divisoria de aguas el Titular habilitó un camino de conexión de 460 metros (Figura 6), aún en construcción, que va desde el nivel de seguridad 720 al nivel 580 hacia el sector de polvorines e instalaciones mina y que no estaba contemplado en el proyecto RCA N°351/2016, el cual ocasionó los siguientes efectos ambientales:

- Conformación de taludes cerro abajo con material pétreo y tierra (Fotografías 18 y 19).
- Compactación de suelo (Fotografía 18).
- Construcción de una parte del camino de conexión y depositación de rocas al interior del área de reforestación regulada por la RCA N°242/2008 del proyecto “Mina Cardenilla” del mismo Titular de Mina UVA (EXPLODESA) (Figura 7 y Fotografía 20).

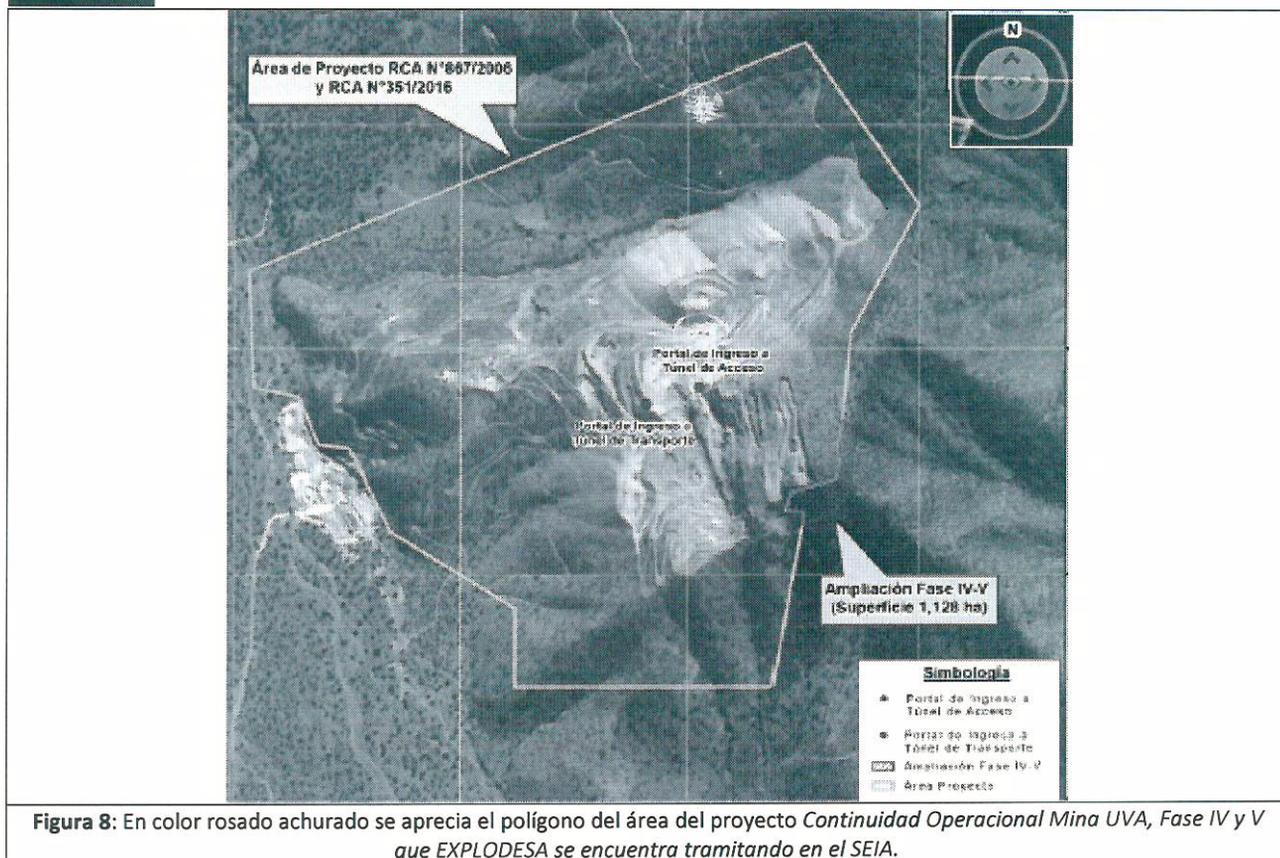
Por otro lado, cabe señalar que se ha tomado conocimiento que EXPLODESA se encuentra tramitando en el SEIA la DIA del proyecto "Continuidad Operacional Mina UVA, Fase IV y V", el cual contempla ampliar la explotación de la Mina UVA hacia sectores ubicados a continuación de la Fase III en donde se constató la ejecución de tronaduras (Figura 8).
