INFORME TÉCNICO DE FISCALIZACIÓN AMBIENTAL

Medidas Provisionales

PUERTO CENTRAL

DFZ-2018-2375-V-MP

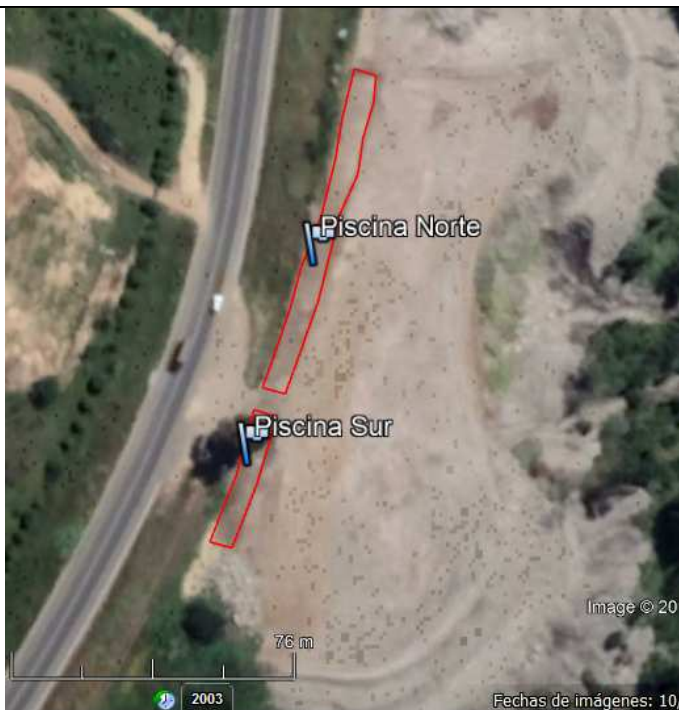
Imagen N° 1.	Fecha: 18-10-2017	
Coordenadas UTM DATUM WGS84 HUSO 19S	Norte: 6.290.278	Este: 263.545
Descripción del medio de prueba:
