**MEMORÁNDUM N°014**

**MAT. : Solicita Medida Provisional que indica**

**FECHA : 10 de abril de 2019**

1.- Que, con fecha 4 de abril del presente año, se realizó la actividad de fiscalización por denuncia a la Unidad Fiscalizable "Vertedero Dicham". Dicha unidad está regulada por las Resoluciones de Calificación Ambiental RCA N°548/2007 y RCA N° 436/2010 de la Comisión Regional del Medio Ambiente Los Lagos, que calificó favorablemente las Declaraciones de Impacto Ambiental del Proyecto "Vertedero Industrial Controlado Dicham" y "Modificación Vertedero Dicham" respectivamente, y cuyo titular es el Sr. Fernando Patricio Hernández Díaz

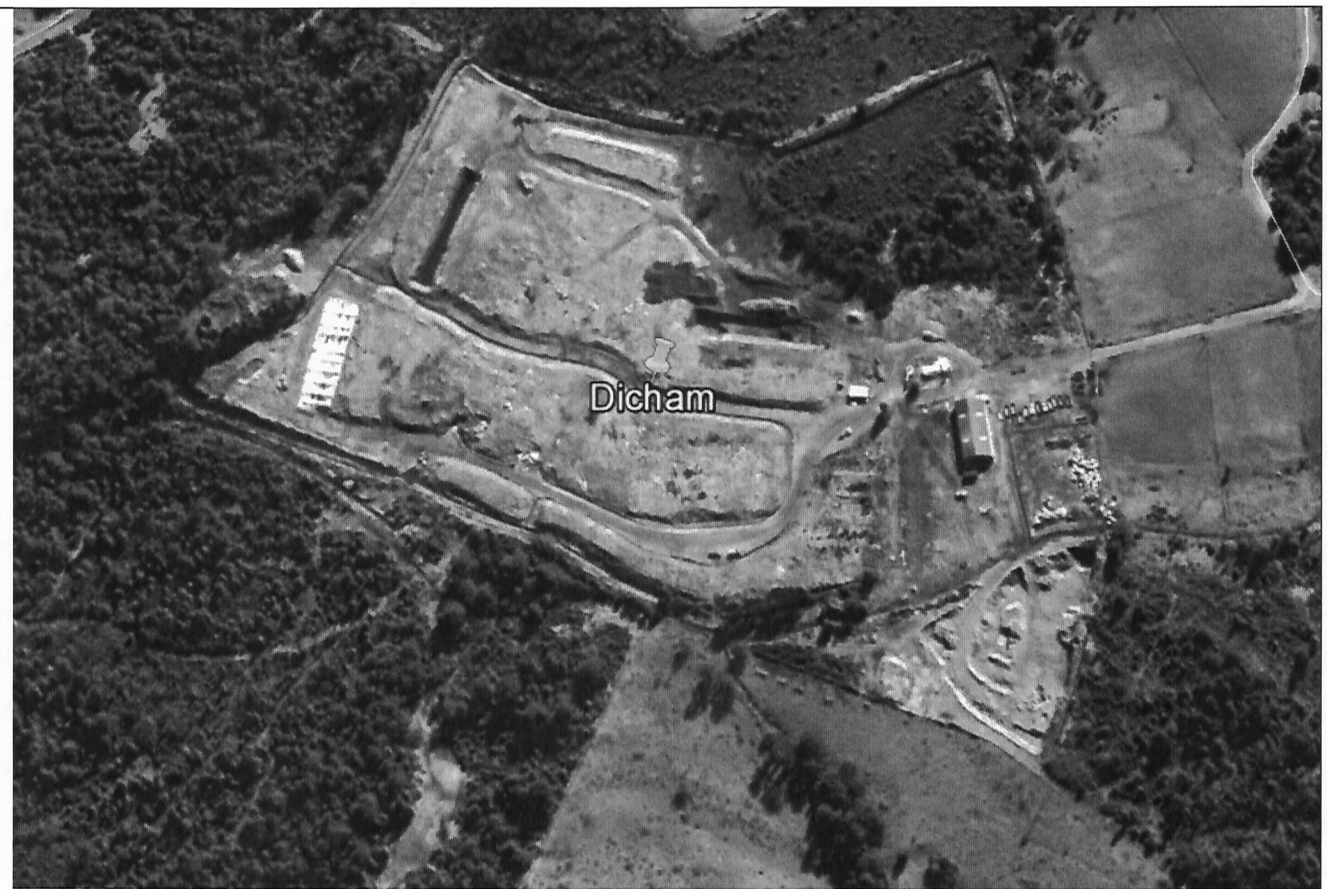
Imagen N°2: Detalle del vertedero industrial DICHAM

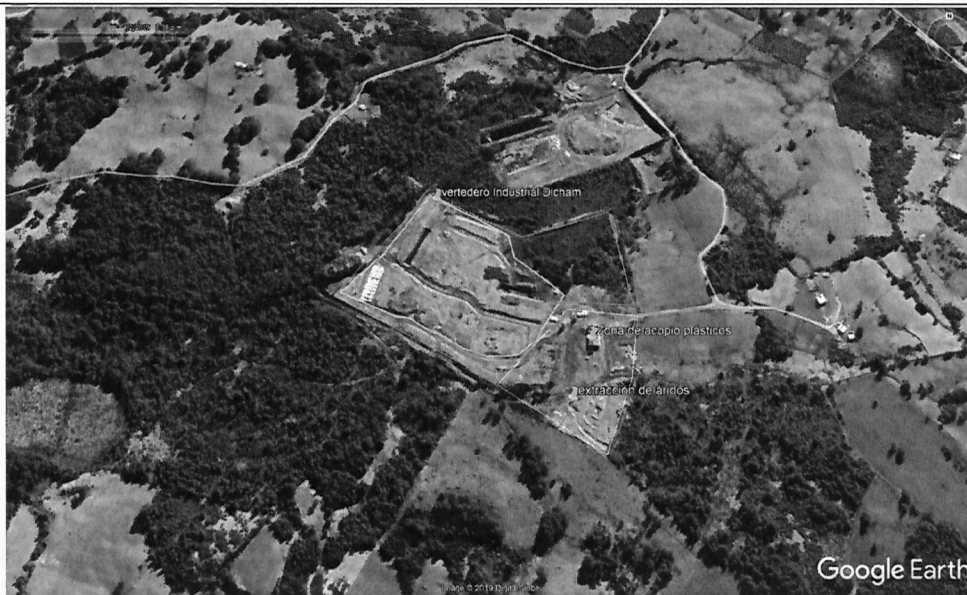
#### 4.1.- El titular ha superado la superficie establecida en la RCA N° 436/2010. (lo resaltado es nuestro)

Lo anterior queda constatado con la presentación a continuación de imágenes extraídas del Google Earth, más el peritaje realizado en terreno, donde se realizó un recorrido georreferenciando de varios puntos, a través de la canalización de aguas lluvias, con lo es posible determinar que la superficie predial que involucra el proyecto corresponde a 6.99 há.

Imagen N°3: imagen de Google Earth permite visualizar la totalidad del predio ocupado por el Sr. Hernandez, lo que incluye vertedero, acopio de plásticos y extracción de áridos.

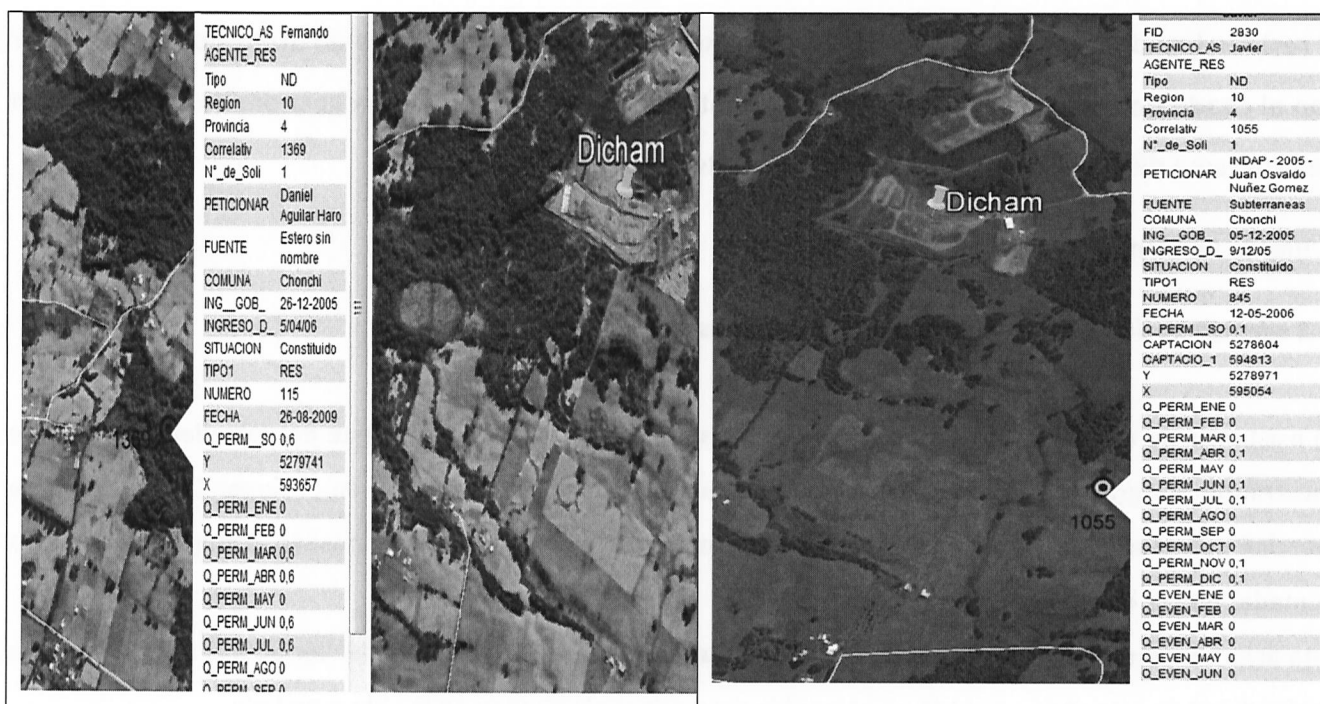
Respecto de la Hidrogeología del sector, la ubicación actual del sitio de disposición final de la comuna de Chonchi se encuentra en las coordenadas 18G, 594816.00 m E y 5279737.00 m S (WGS-84). Según el catastro de derechos de agua de la Dirección General de Aguas de la Región de Los Lagos, aparece aguas abajo del Vertedero un derecho consuntivo de un estero sin nombre a una distancia de aproximadamente 1 km, y un derecho de agua subterránea en una distancia de al menos 600 mts., los cuales potencialmente podrían verse afectados por una posible contaminación.

Imagen N°6: Ubicación de dercho de aprovechamiento Agua Superficial, estero sin nombre, aprox. 1 km del vertedero.	Imagen N°7: Ubicación derecho de Agua subterránea. Aprox a 600 mts del vertedero.
--	---
