INFORME TÉCNICO DE FISCALIZACIÓN AMBIENTAL

GENERADORA ELÉCTRICA ROBLERÍA

DFZ-2018-2549-VII-MP

ABRIL 2019

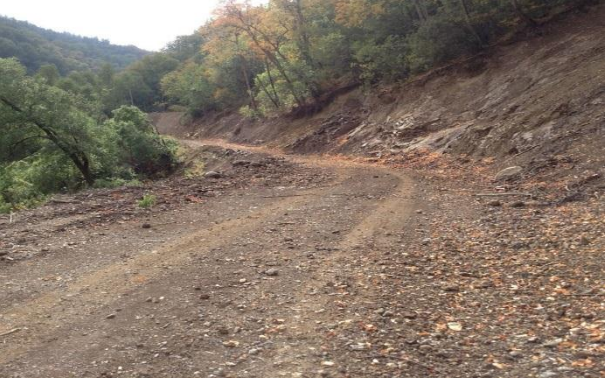
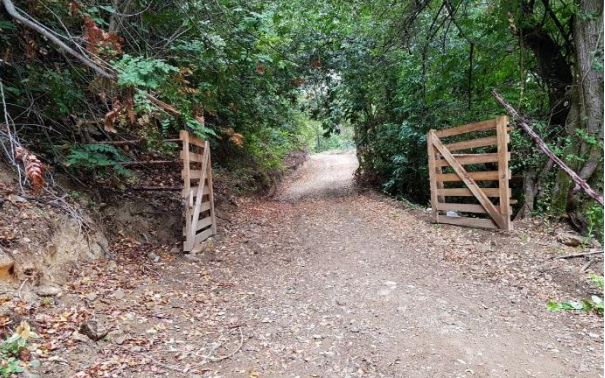
Fotografía 22.	Fecha: 04-04-2019		Fotografía 23.	Fecha: 04-04-2019	
Coordenadas UTM DATUM WGS84 HUSO 19	Norte: 6.031.336	Este: 295.693	Coordenadas UTM DATUM WGS84 HUSO 19	Norte: 6.031.100	Este: 296.196
Descripción del medio de prueba: camino que permite llegar a la bocatoma.			Descripción del medio de prueba: portón que permite la llegada a la bocatoma.

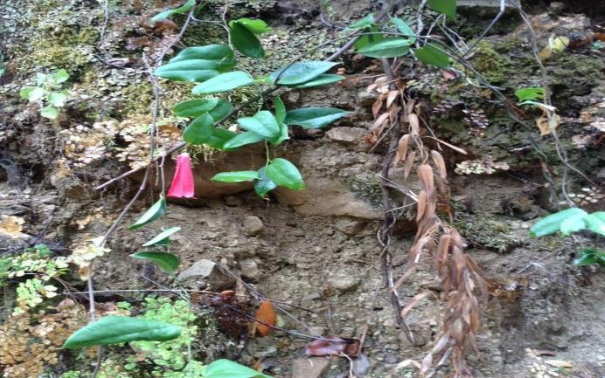
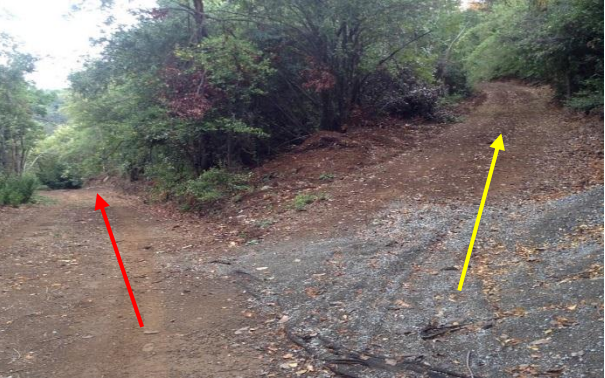
Fotografía 24.	Fecha: 04-04-2019		Fotografía 25.	Fecha: 04-04-2019	
Coordenadas UTM DATUM WGS84 HUSO 19	Norte: 6.031.109	Este: 296.190	Coordenadas UTM DATUM WGS84 HUSO 19	Norte: 6.031.265	Este: 296.062
Descripción del medio de prueba: <i>Lapageria rosea</i> .			Descripción del medio de prueba: bifurcación en camino vecinal que permite llegar a la

bocatoma (flecha amarilla: camino vecinal y flecha roja: camino hacia bocatoma).			
Registros

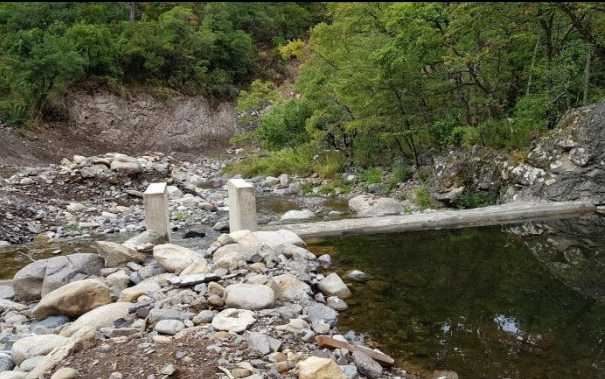
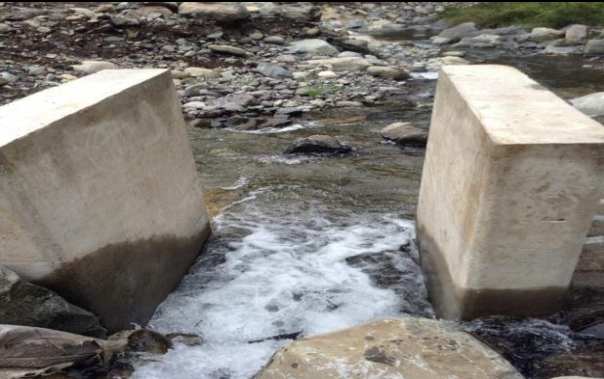
Fotografía 26.		Fecha: 04-04-2019		Fotografía 27.		Fecha: 04-04-2019	
Coordenadas UTM DATUM WGS84 HUSO 19		Norte: 6.031.336	Este: 295.693	Coordenadas UTM DATUM WGS84 HUSO 19		Norte: 6.031.336	Este: 295.693
Descripción del medio de prueba: bocatoma en el Estero Nacimiento.				Descripción del medio de prueba: bocatoma en el Estero Nacimiento.
