MEMORÁNDUM N° 029

MAT. : Solicita Medida Provisional Preprocedimental que indica

FECHA : 1 de julio de 2019

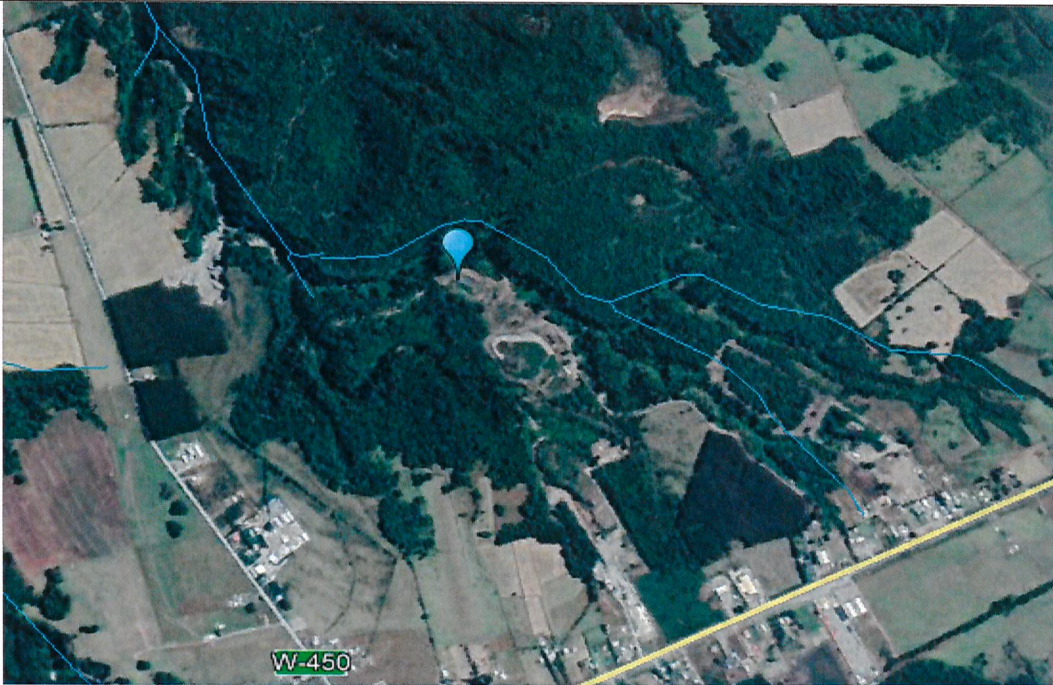
Imagen 2: Imagen satelital del sector incluyendo los cursos de aguas, estero sin nombre que rodean en la parte norte y noreste del lugar de disposición de lodos
