MEMORÁNDUM OBB N° 70/2019

MAT. : Solicita medidas provisionales del artículo 48 a) de la LOSMA, para Unidad Fiscalizable “Criadero Los Varones”.

FECHA : 17 de octubre de 2019.

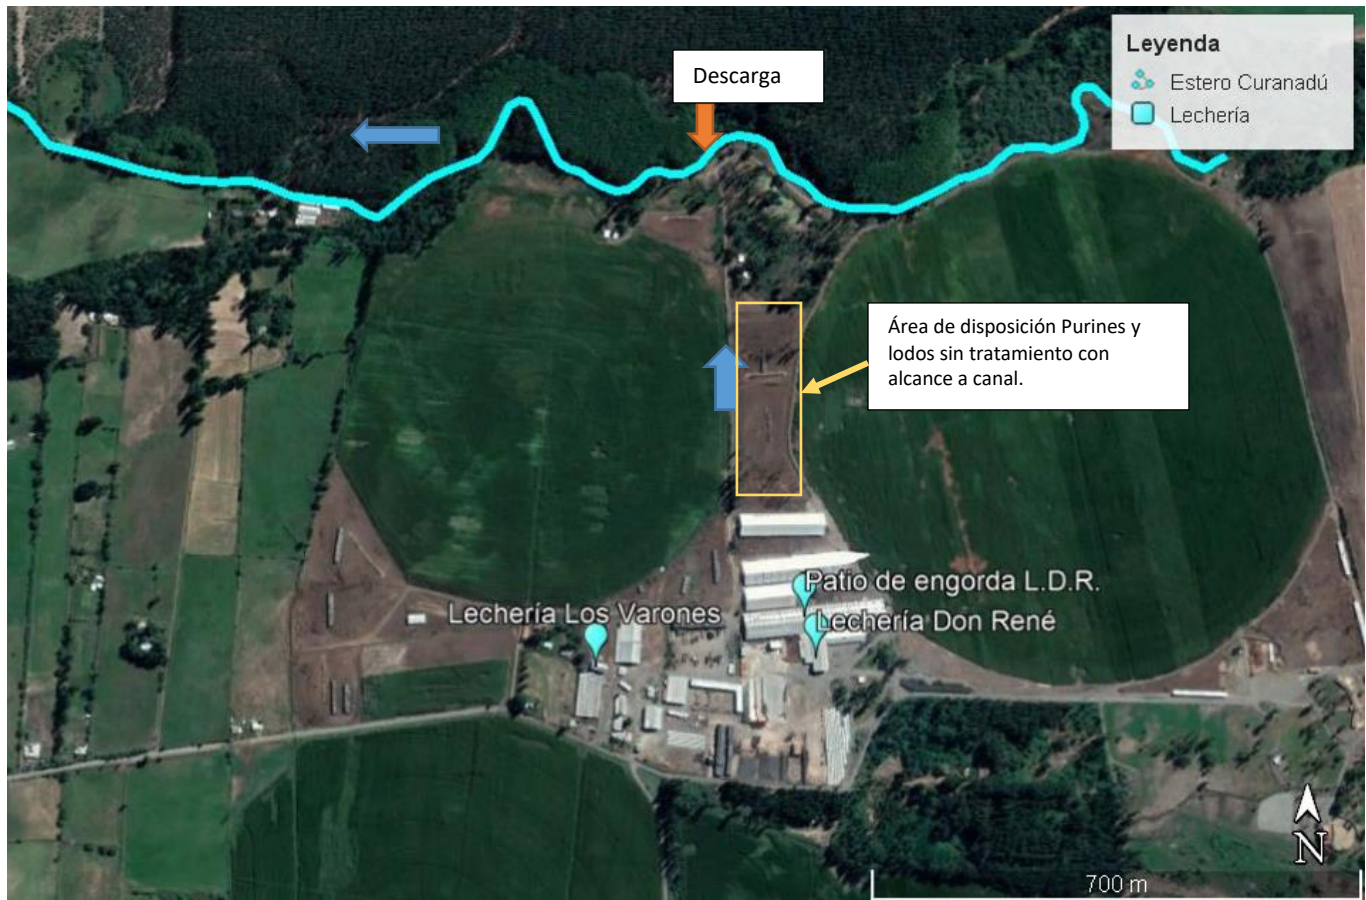
La UF se encuentra ubicada colindante al estero Curanadú (Figura 1), el cual aguas abajo es utilizado como balneario por vecinos de los sectores Santa Clara y Santa Matilde, es decir, se le da un uso con contacto directo.

Figura 1. Lechería Los Varones y Don René en relación a Estero Curanadú
