ACTA DE INSPECCION AMBIENTAL

1.1 Fecha de Inspección: 23 de febrero de 2021		1.2 Hora de inicio: 14:40	1.3 Hora de término: 18:50
1.4 Identificación de la actividad, proyecto o fuente fiscalizada: Relleno sanitario e industrial Hidronor Copiulemu		1.5 Fase de la actividad, proyecto o fuente fiscalizada: Operación

- Manejo de residuos líquidos
- Manejo de aguas lluvias

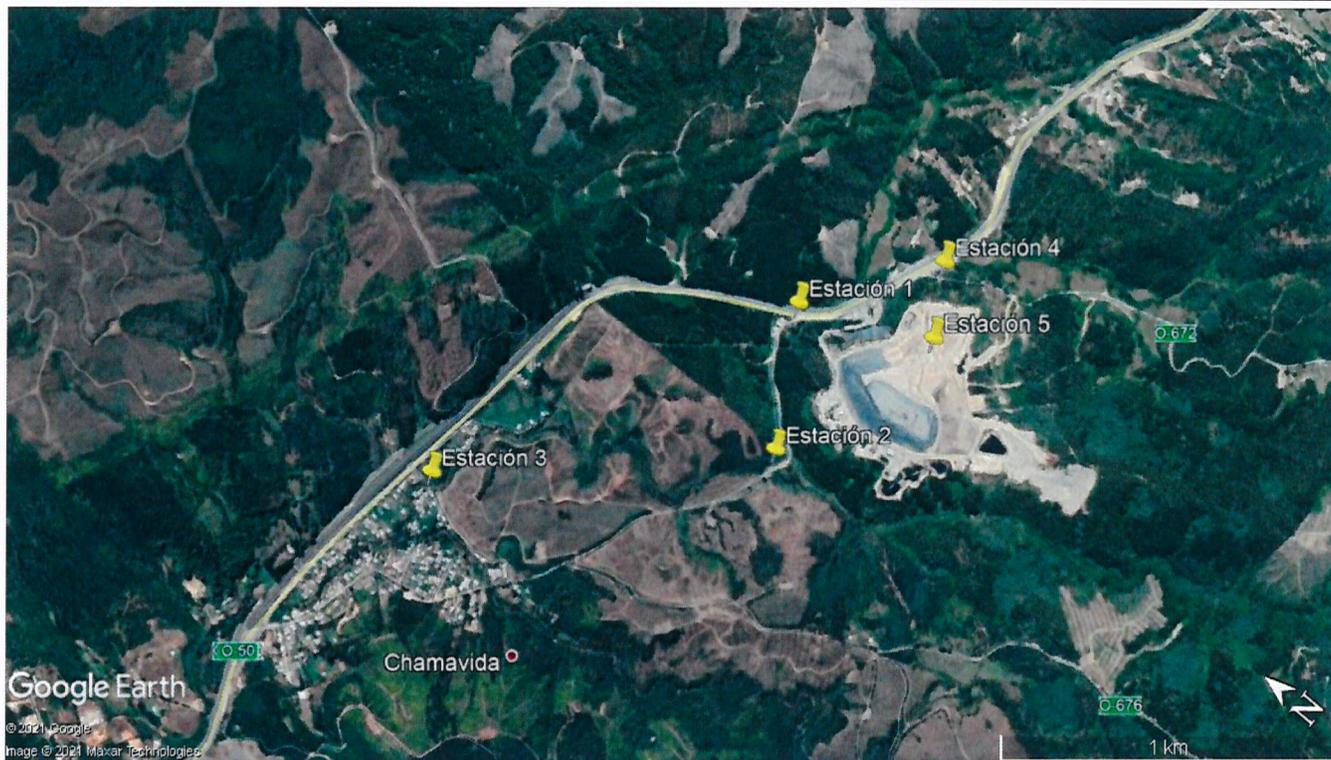
Figura 1. Ubicación estaciones de fiscalización

Previo al ingreso a la UF, se realizó un recorrido y medición de parámetros de interés en los esteros aledaños al relleno sanitario, que habrían sido afectados por el escurrimiento indicado previamente. Los puntos en los cuales se realizaron las mediciones se indican en la figura 1.
