INFORME TÉCNICO DE FISCALIZACIÓN AMBIENTAL

**SOCIEDAD ELABORADORA DE ACEITUNAS APROACEN LTDA.
(SISTEMA DE TRATAMIENTO DE RILES) - TIL TIL**

DFZ-2021-2217-XIII-MP

Septiembre 2021

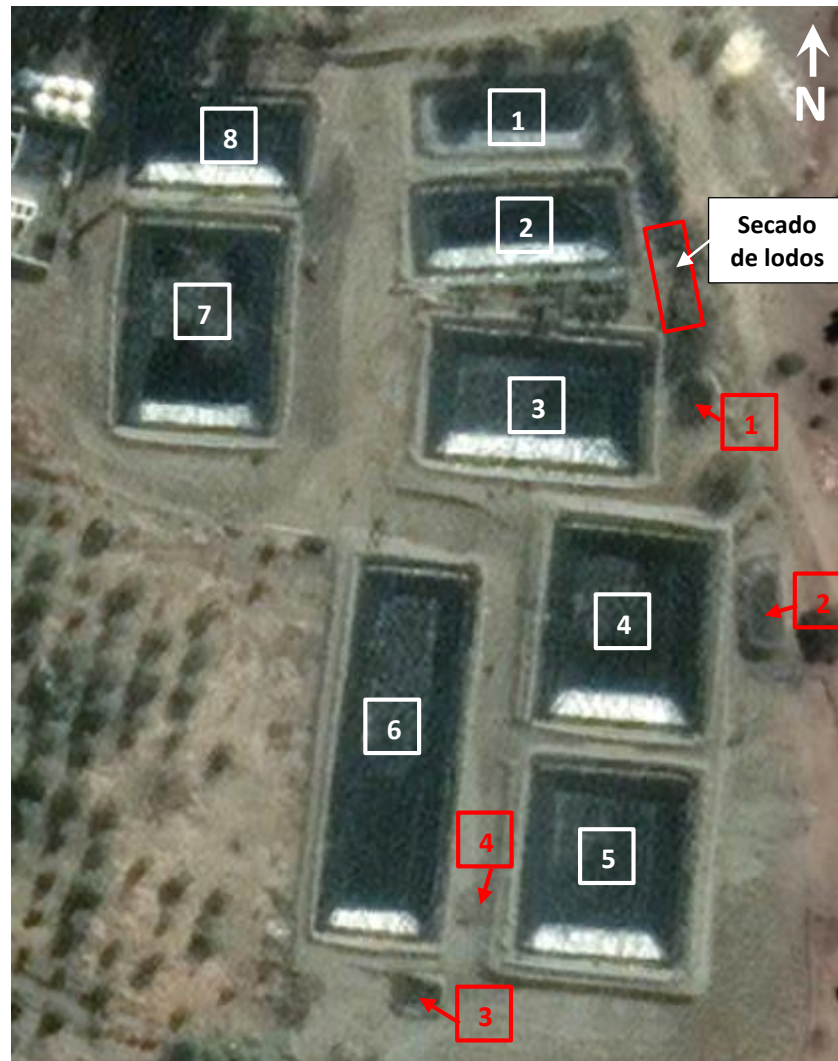
Figura 2. Zona de disposición final RILes y lodos. Piscinas de acumulación de RILes enumeradas (cuadro blanco), sector de secado de lodos y pozos de acumulación de lodos enumerados (cuadro rojo). (Fuente: Google Earth 2021, fechas de imágenes: 06/09/2021).

- iii) Respecto de los lodos, se constató que el sector de secado de lodos, ubicado contiguo al emplazamiento de las Piscinas N°2 3, cuenta con paños de revestimiento de HDPE y se disponen allí lodos para su secado al sol. Al momento de la inspección del 26 de julio de 2021, se verificó que había lodo visiblemente seco sobre dichas lonas y no se observó presencia de lodos sobre el terreno desnudo. Adicionalmente, se constató la existencia de 4 pozos de acumulación de lodos dispuestos en el sector de las piscinas (ver Figura 2), los que se observaron revestidos y completamente llenos.
