Reporte de cumplimiento MP “Relleno Sanitario Puntra” Lunes 03 de Enero del 2021

En virtud de Resolución Exenta N°2626, de 17 de Diciembre del 2021, de la Superintendencia del Medio Ambiente (SMA), donde nuevamente ordena Medidas Provisionales procedimentales que indica a Relleno Sanitario Puntra, cuyo titular es la Ilustre Municipalidad de Ancud.

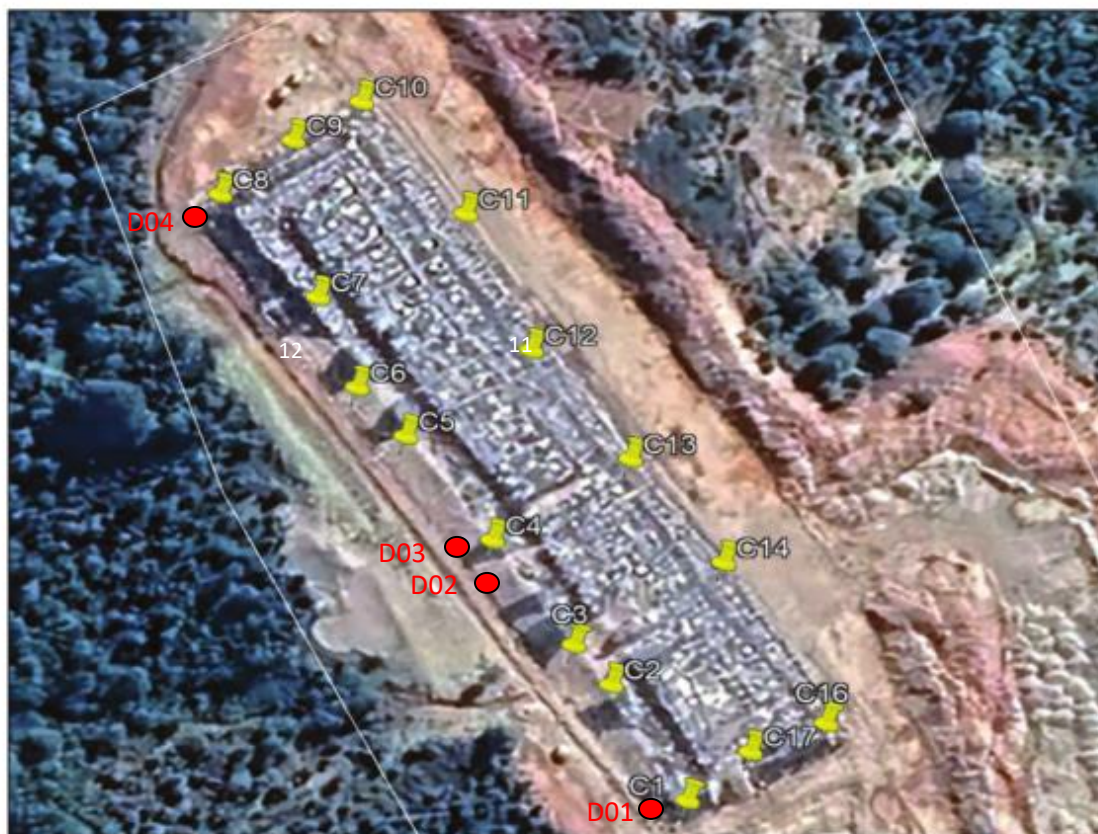
Fotografía N°11: Zanja Sanitaria N°1- Parte Norte.
Imagen Aérea I. Municipalidad de Ancud.

Se adjunta imagen donde se encuentra personal de Municipal realizando mediciones de cámaras de monitoreo de sobrecelda. **Se realiza misma técnica de medición de cámaras realizada en terreno por la SMA al momento de inspeccionar el recinto sanitario.**
