|Reporte de cumplimiento MP “Relleno Sanitario Puntra” Lunes 24 de Enero del 2022

En virtud de Resolución Exenta N°86, del 19 de Enero del 2022, de la Superintendencia del Medio Ambiente (SMA), donde nuevamente ordena Medidas Provisionales procedimentales que indica a Relleno Sanitario Puntra, cuyo titular es la Ilustre Municipalidad de Ancud.

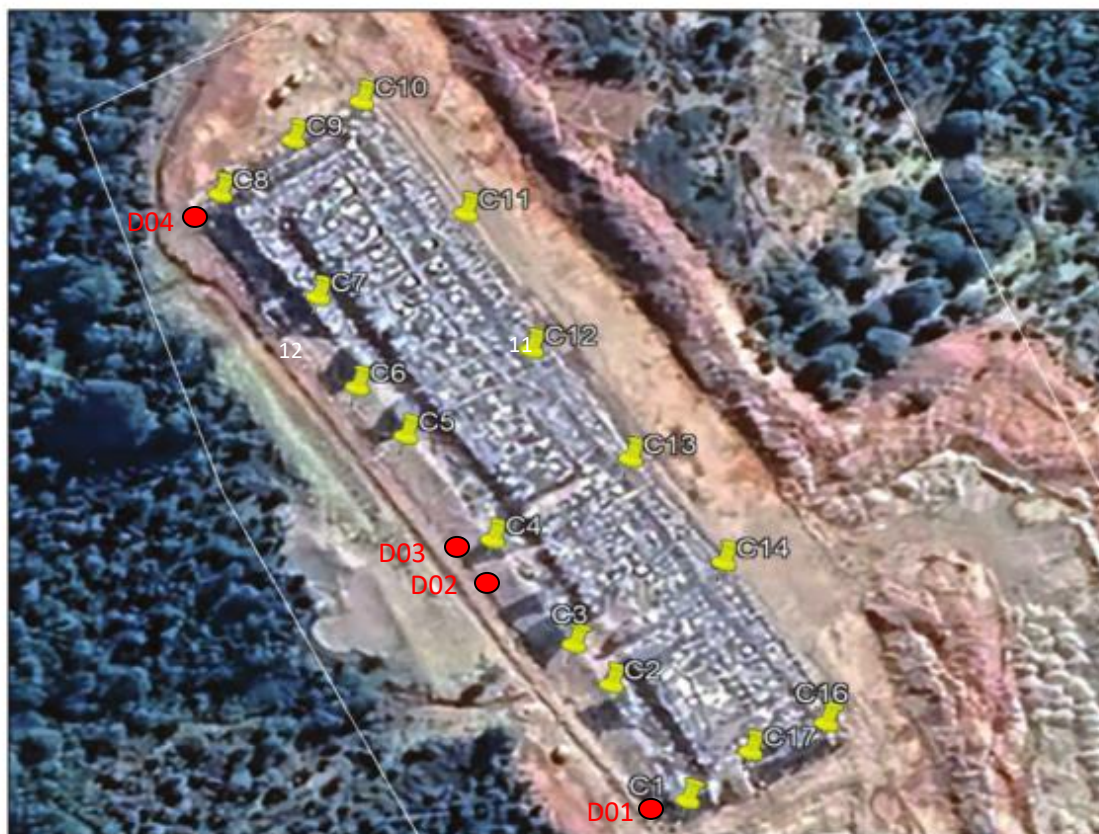
Fotografía N°15: Zanja Sanitaria N°1- Parte Norte.
Imagen Aérea I. Municipalidad de Ancud.

Se adjunta imagen donde se encuentra personal de Municipal realizando mediciones de cámaras de monitoreo de sobrecelda. **Se realiza misma técnica de medición de cámaras realizada en terreno por la SMA al momento de inspeccionar el recinto sanitario.**
