## **Reporte de cumplimiento MP “Relleno Sanitario Puntra” Lunes 14 de Marzo del 2022**

En virtud de Resolución Exenta N°255, del 21 de Febrero del 2022, de la Superintendencia del Medio Ambiente (SMA), donde nuevamente ordena Medidas Provisionales procedimentales que indica a Relleno Sanitario Puntra, cuyo titular es la Ilustre Municipalidad de Ancud.

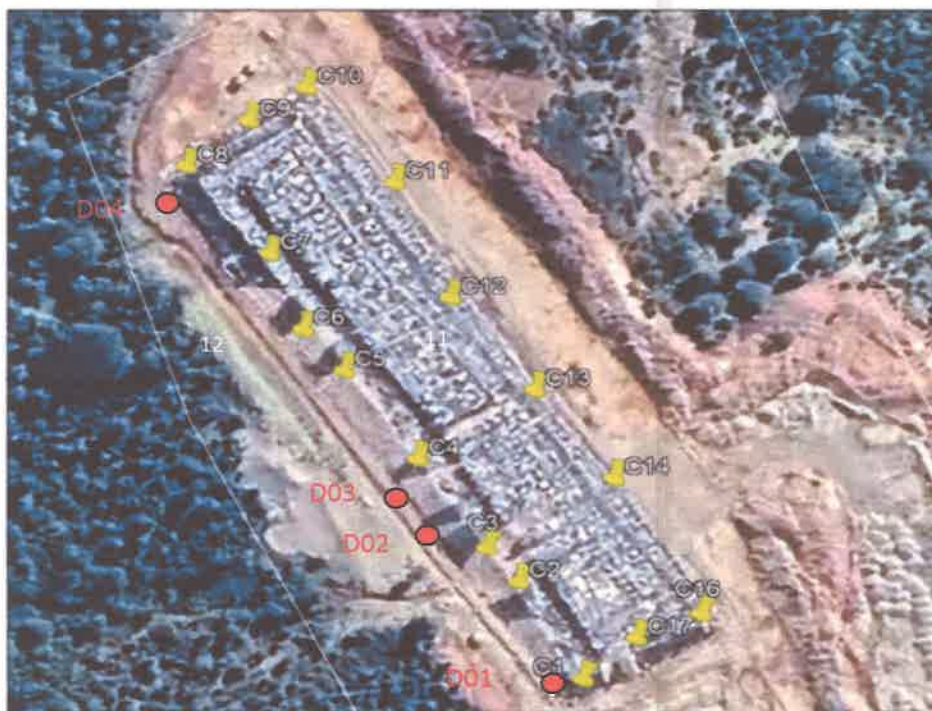
Fotografía N°15: Zanja Sanitaria N°1- Parte Norte.  
Imagen Aérea I. Municipalidad de Ancud.

Se adjunta imagen donde se encuentra personal de Municipal realizando mediciones de cámaras de monitoreo de sobrecelda. ***Se realiza misma técnica de medición de cámaras realizada en terreno por la SMA al momento de inspeccionar el recinto sanitario.***
