MEMORÁNDUM N°004/2022

MAT. : Requiere Medida Urgente y Transitoria

FECHA : 12 de agosto de 2022.

El Proyecto “Mina Alcaparrosa” cuyo titular es Compañía Contractual Minera Ojos del Salado, fue aprobado ambientalmente mediante las siguientes resoluciones de calificación ambiental: RCA N°48 del año 1997 “Conducción de Relaves desde Tranque N°8 a Tranque Candelaria”; RCA N°6 del año 1999 “Modificación Proyector Alcaparrosa”; RCA N°5 del año 2005 “Modificación II Proyecto Alcaparrosa”; RCA N°4 del año 2008 “Transporte de Mineral Desde Mina Santos a Mina Alcaparrosa”; RCA N°146 del año 2017 “Continuidad Operacional Conducción de Relaves”; RCA N°158 del 2017 “Continuidad Operacional Mina Alcaparrosa”; y RCA N°163 del año 2021 “Continuidad Operacional a corto plazo Mina Alcaparrosa”. Para efectos de esta solicitud solo se considerarán las RCA’s: N°006/199; N°003/2005 y N°158/2017 (Anexo 1).

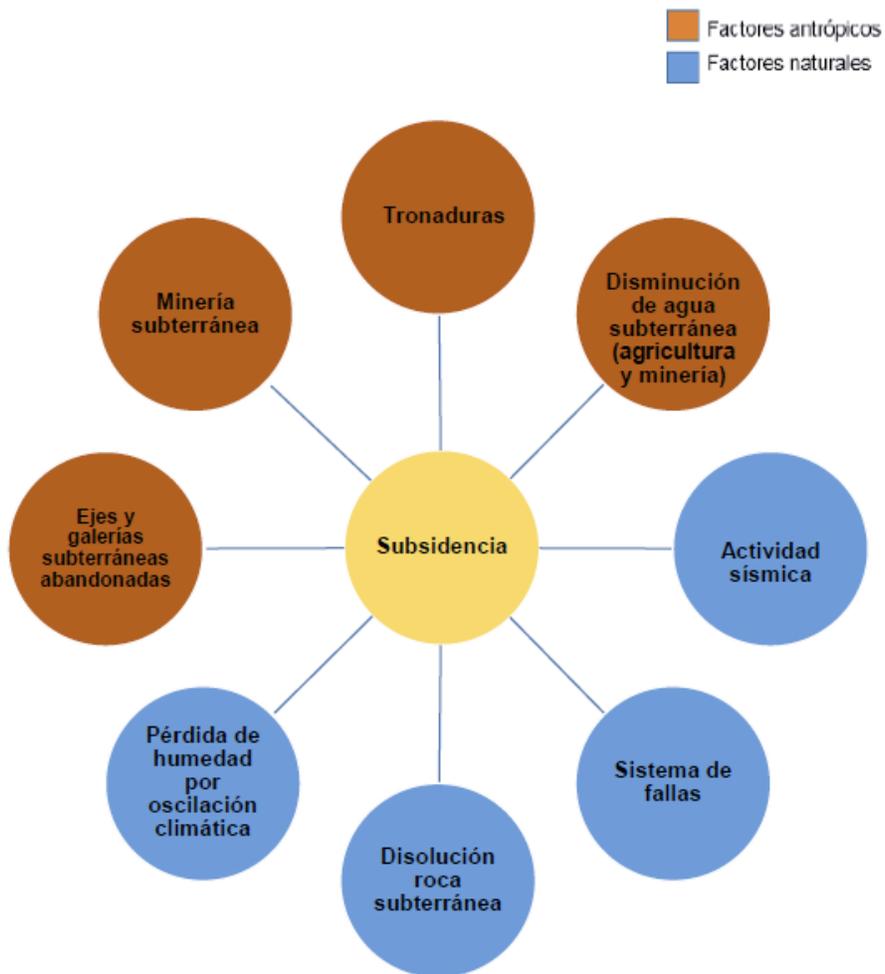
Figura 12. Factores naturales y antrópicos que influyen en la ocurrencia de fenómenos de subsidencia en la comuna de Tierra Amarilla (Fuente: Sánchez, L. (2016).

En base a este diagrama es posible cuestionarse cuál de todos estos factores estarían vinculados o no con la subsidencia ocurrida el 31 de julio en Tierra Amarilla. A partir de la revisión de la información que se ha levantado en esta solicitud de medida hay tres factores -todos antrópicos- que sí tendrían directa relación con el incidente, a saber: tronaduras, minería subterránea y disminución de agua subterránea (asociado a la minería). De la misma manera, se podrían descartar alguno de los factores, principalmente naturales dado que no hay registros de la ocurrencia de ellos: actividad sísmica y sistema de fallas.
