## INFORME TÉCNICO DE FISCALIZACIÓN AMBIENTAL

### Medidas Provisionales

### PFV LOS CORRALES DEL VERANO

DFZ-2021-2238-XIII-MP

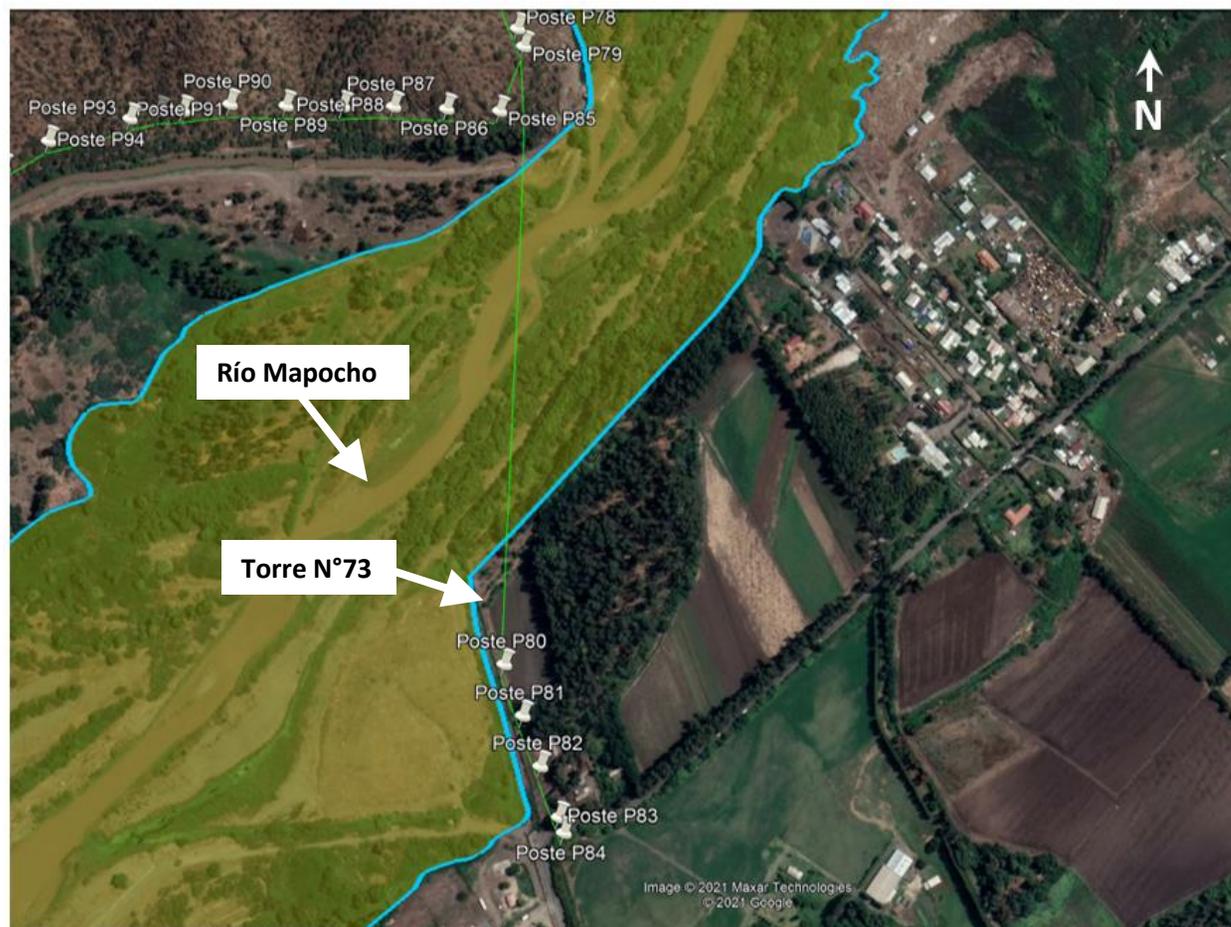
**Figura 2. Layout del proyecto** (Fuente: Google Earth Pro 2020). Se identifican las estructuras de la LTE respecto de los límites del humedal El Trapiche, en el sector de la excavación de la torre N°73. La ubicación del proyecto y sus estructuras fue extractada del Anexo I: 'Planimetría y KMZ del Proyecto' de la Adenda Complementaria de la DIA del proyecto "Parque Fotovoltaico Los Corrales del Verano".
