INFORME TÉCNICO DE FISCALIZACIÓN AMBIENTAL

Medidas Urgentes y Transitorias

AES GENER S.A. – ALTO MAIPO

DFZ-2022-1608-XIII-RCA

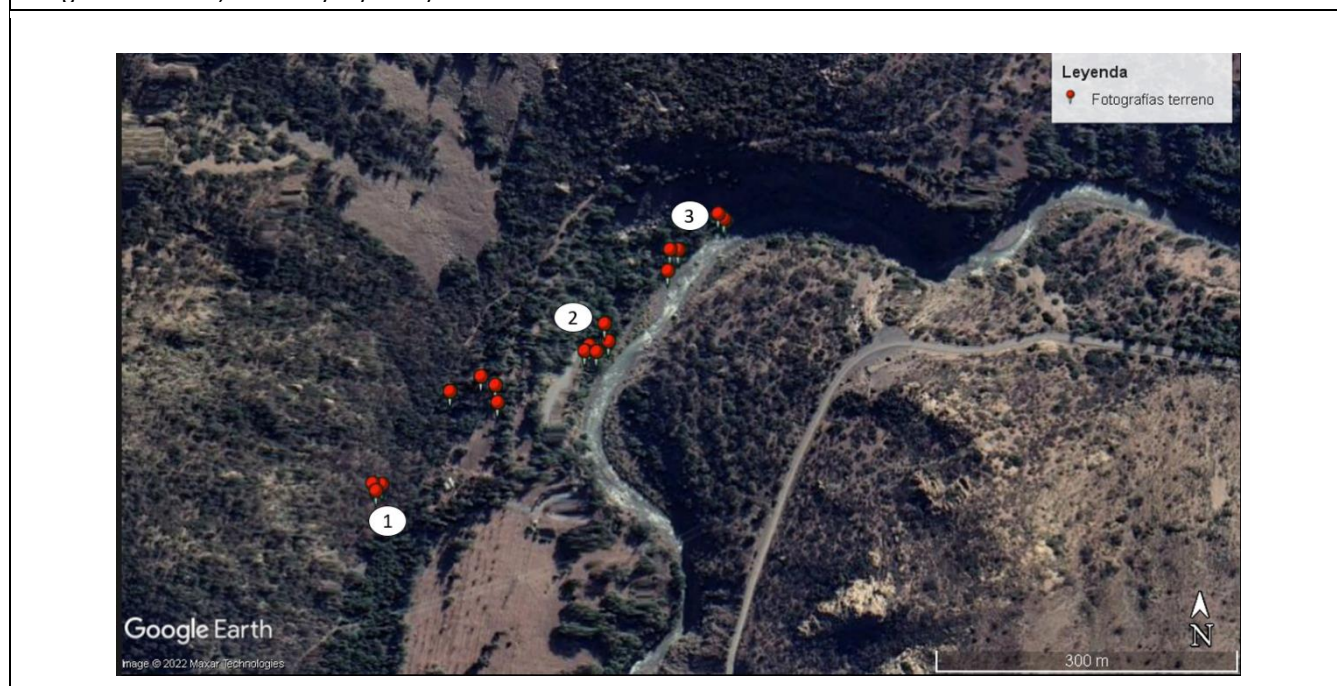
Figura 2. Esquema de Recorrido. Sector Bocatoma El Manzano de la Comunidad de Aguas Canal El Manzano (Fuente: Google Earth 2021, fecha 21/05/2021).

N° de estación	Nombre/ Descripción de estación
1	Instalación de faena
2	Sector de ingreso de agua al canal y de equipos de medición
3	Trabajos de construcción Bocatoma complementaria El Manzano
