## INFORME TÉCNICO DE FISCALIZACIÓN AMBIENTAL

### Medidas Provisionales/ Urgentes y Transitorias

**GUACOLDA**

**DFZ-2023-2544-III-MP**

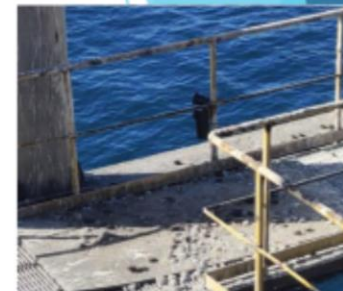
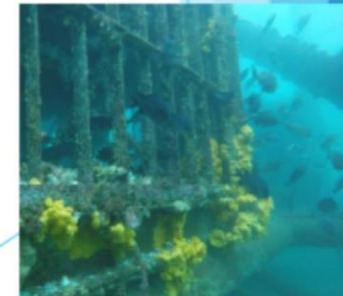
Fotografía 3.

- ✓ Refuerzo de rondas en sector intake, pozos y borde costero por medio de empresa de Seguridad - implementada
- ✓ Refuerzo en rondas de inspección por personal de operaciones en sector intake (con registro LVB) – implementada
- ✓ Vigilancia a través de un bote disuasivo operado por pescador calificado conocedor del hábitat de la zona (en proceso de orden de compra por servicio)

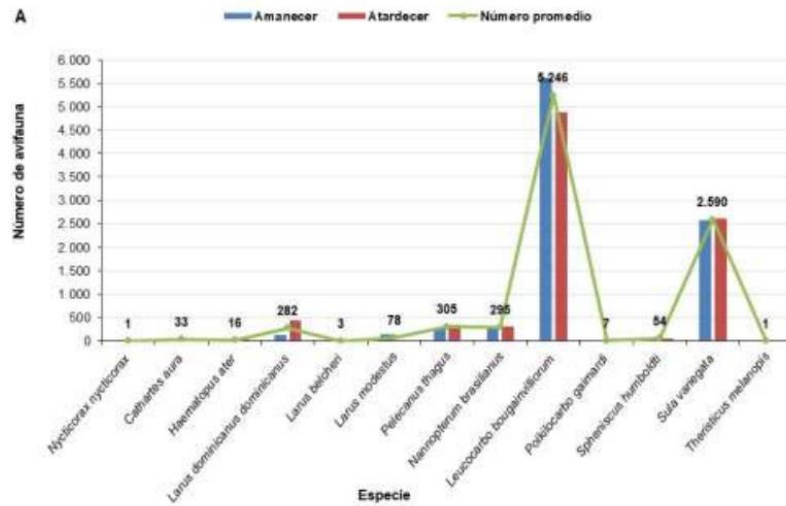
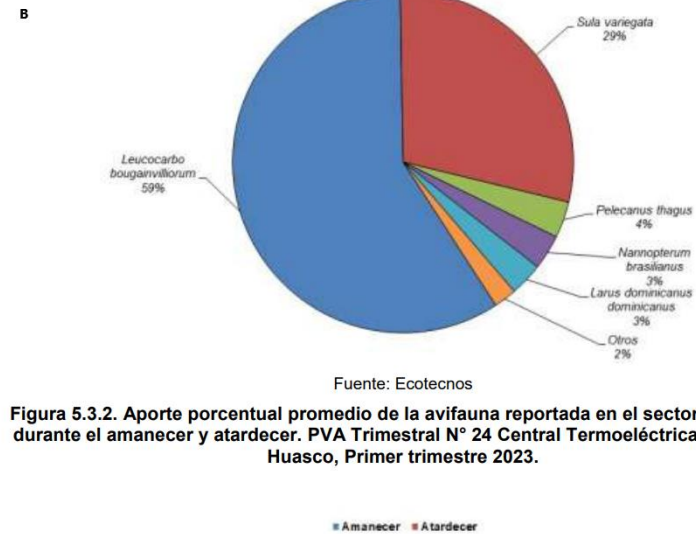
**Fotografía 8.**

**Figura 5.3.2. Aporte porcentual promedio de la avifauna reportada en el sector de estudio durante el amanecer y atardecer. PVA Trimestral N° 24 Central Termoeléctrica Guacolda. Huasco, Primer trimestre 2023.**
