## INFORME TÉCNICO DE FISCALIZACIÓN AMBIENTAL

### Medidas Procedimentales

#### CANDELARIA OJOS DEL SALADO

DFZ-2024-1618-III-MP

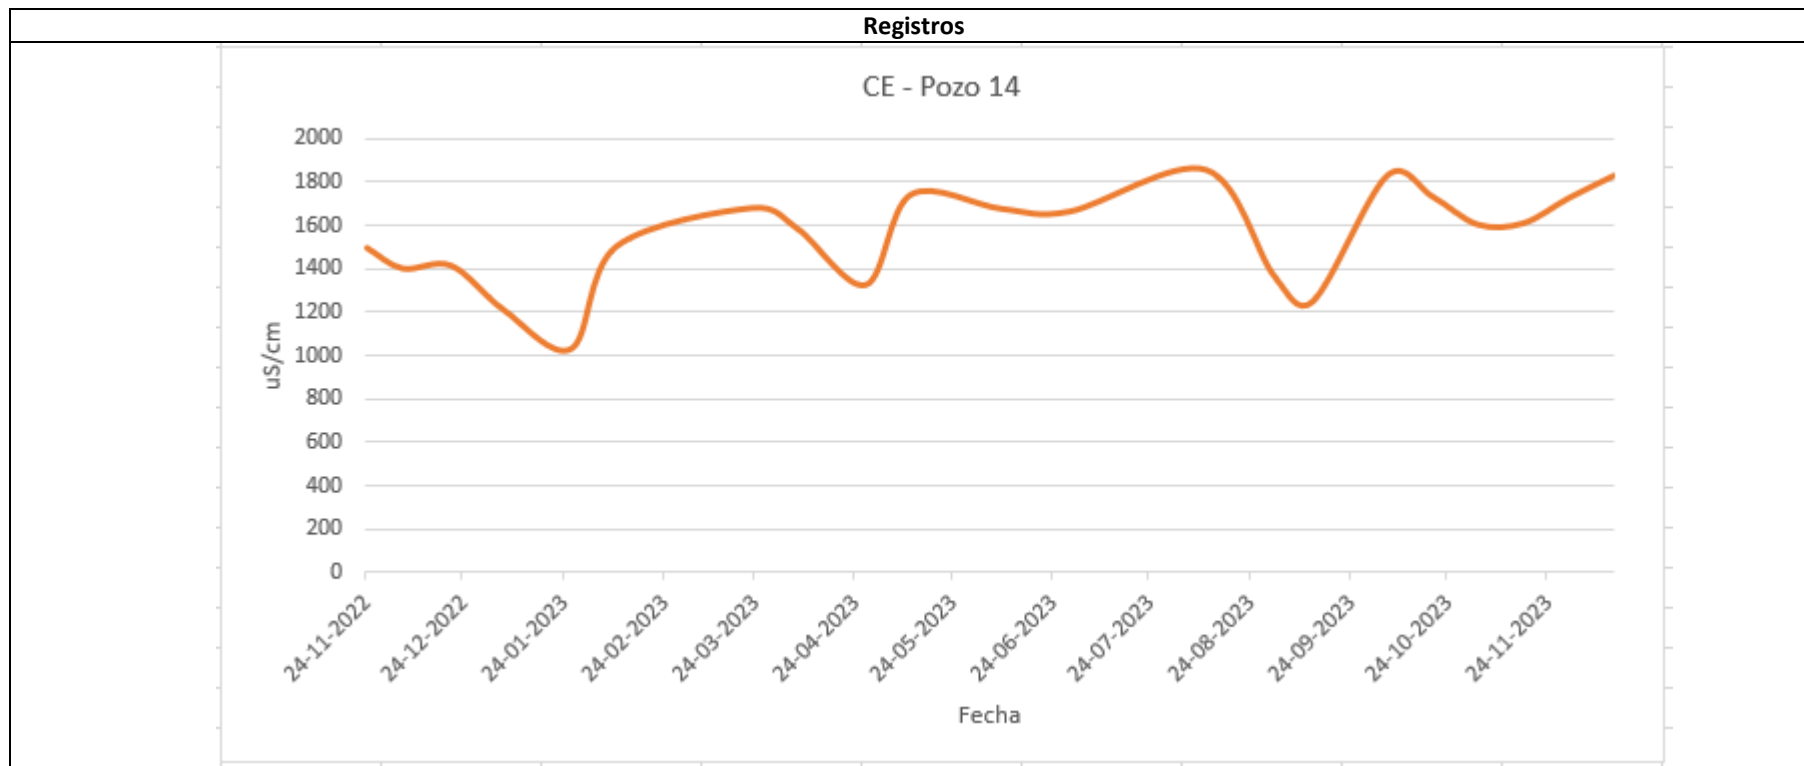
**Registro 15.**

**Descripción del medio de prueba:** Gráficos con los registros de porcentaje de conductividad eléctrica (CE) de las muestras tomadas en el pozo 14. Los valores de CE se encuentran dentro de los valores normativos.

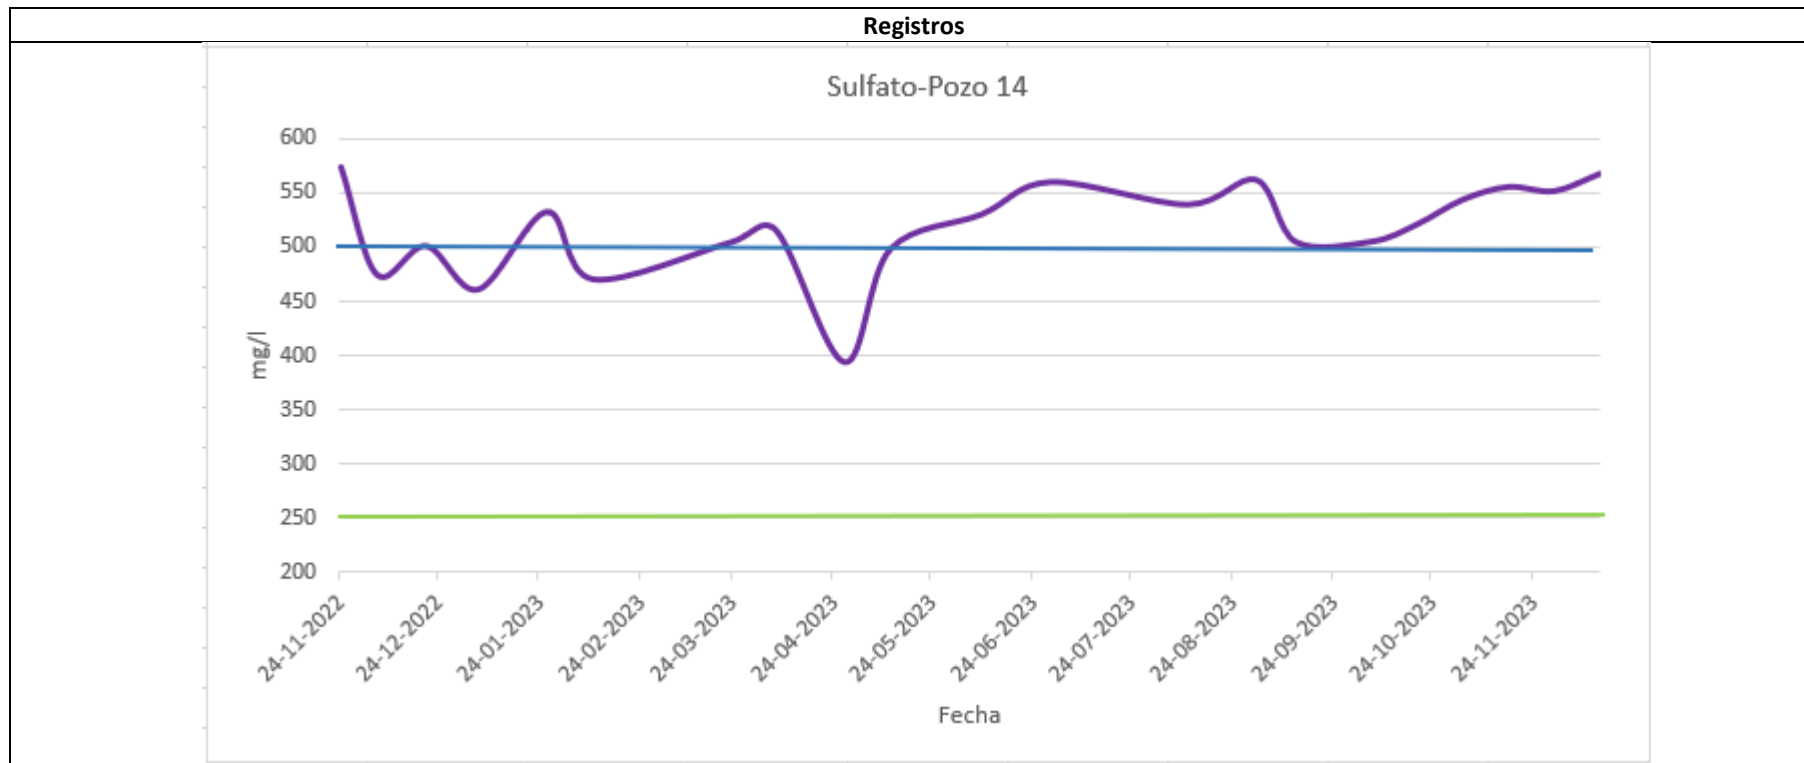
**Registro 16.**

**Descripción del medio de prueba:** Gráficos con los registros de sulfato (SO<sub>4</sub>) de las muestras tomadas en el pozo 14. La línea de color verde representa el valor máximo permitido en la norma chilena de riego NCh 1.333, mientras que la línea azul representa el valor máximo permitido por la norma chilena para el agua potable NCh 409.

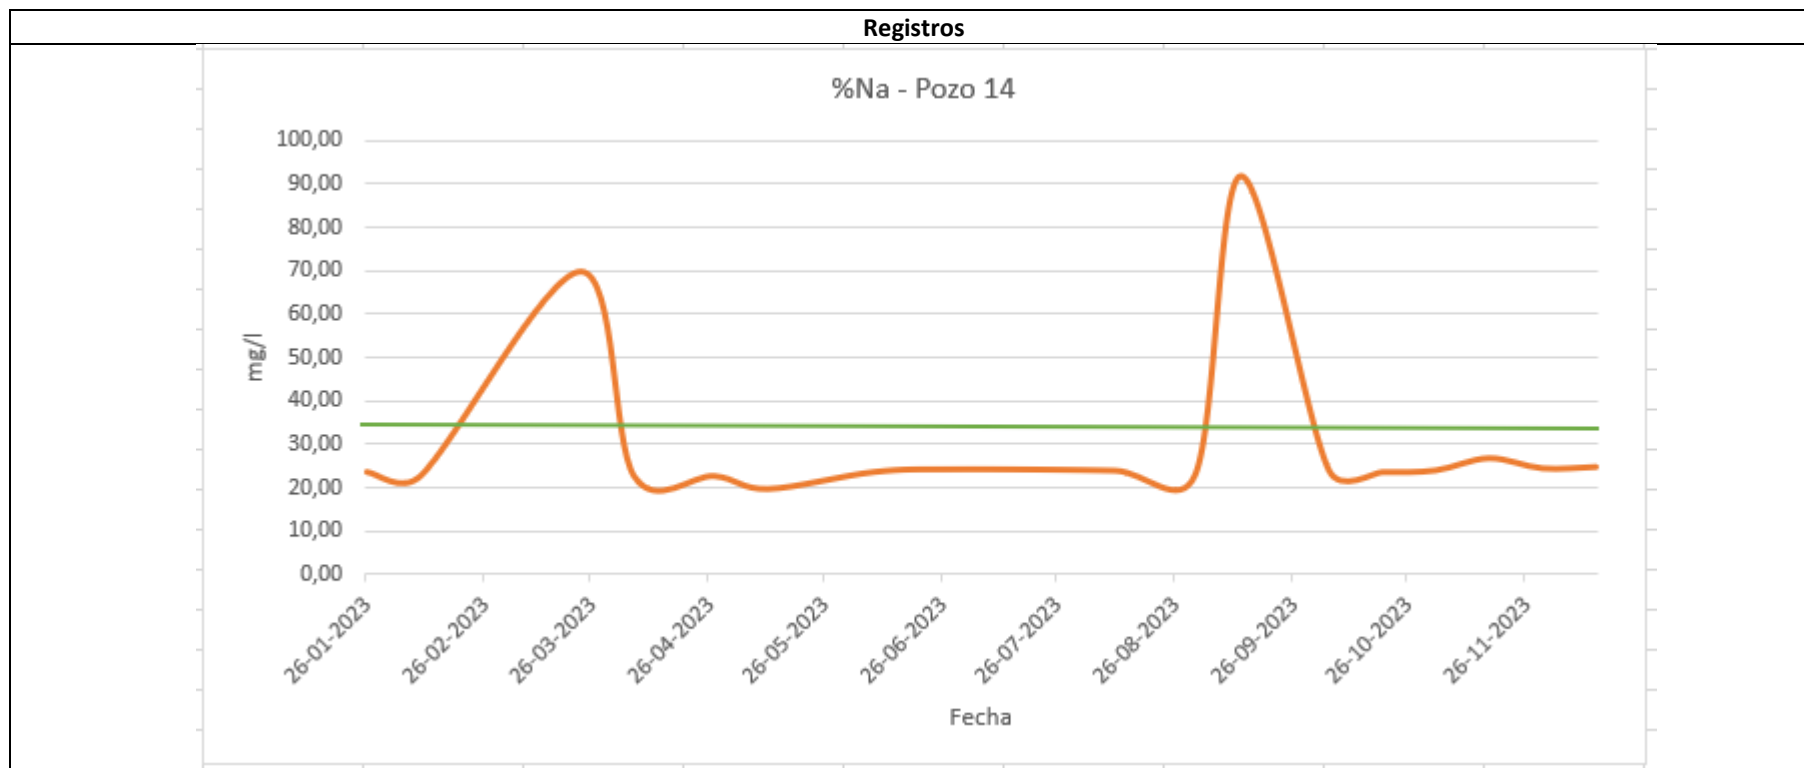
**Registro 17.**

**Descripción del medio de prueba:** Gráficos con los registros de porcentaje de sodio (%Na) de las muestras tomadas en el pozo 14. La línea de color verde representa el valor máximo permitido en la norma chilena de riego NCh 1.333.

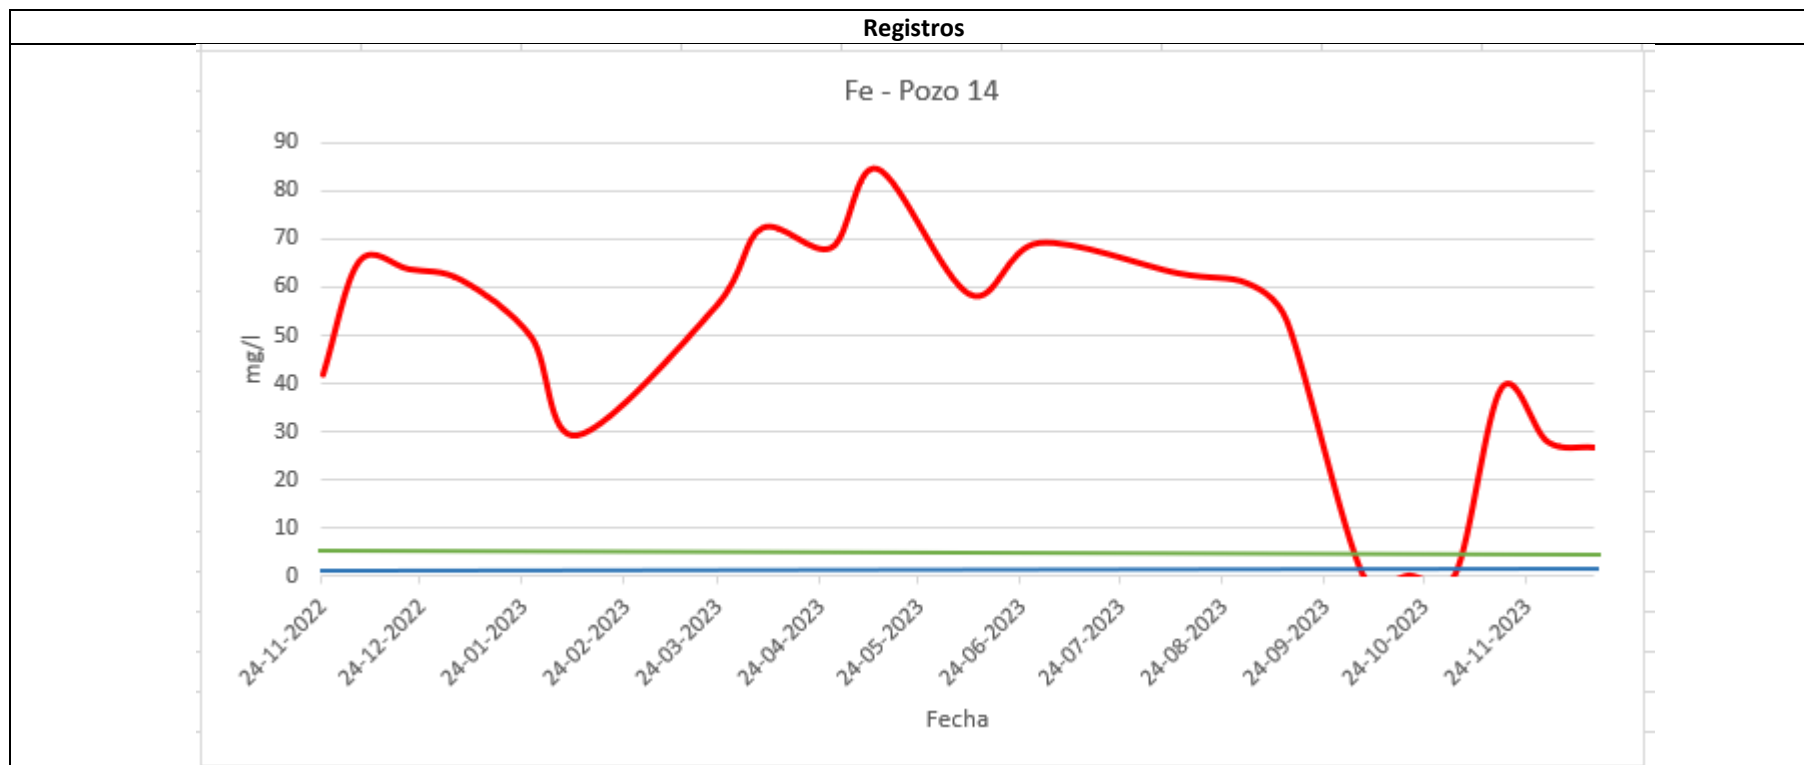
**Registro 18.**

**Descripción del medio de prueba:** Gráficos con los registros de porcentaje de hierro (Fe) de las muestras tomadas en el pozo 14. La línea de color verde representa el valor máximo permitido en la norma chilena de riego NCh 1.333, mientras que la línea azul representa el valor máximo permitido por la norma chilena para el agua potable NCh 409.

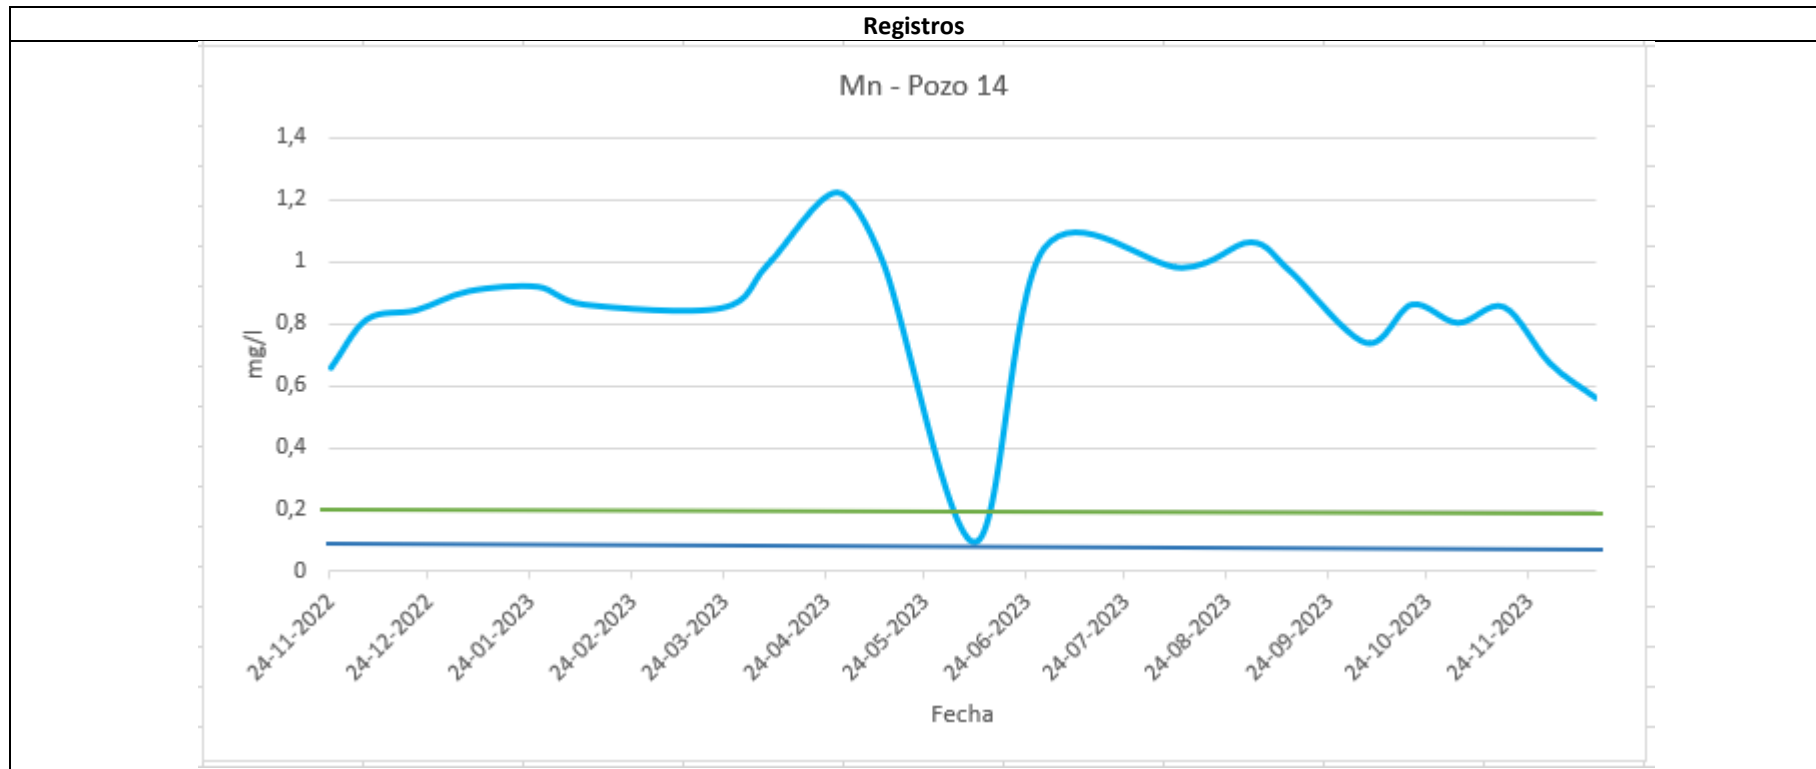
**Registro 19.**

**Descripción del medio de prueba:** Gráficos con los registros de porcentaje de manganeso (Mn) de las muestras tomadas en el pozo 14. La línea de color verde representa el valor máximo permitido en la norma chilena de riego NCh 1.333, mientras que la línea azul representa el valor máximo permitido por la norma chilena para el agua potable NCh 409.

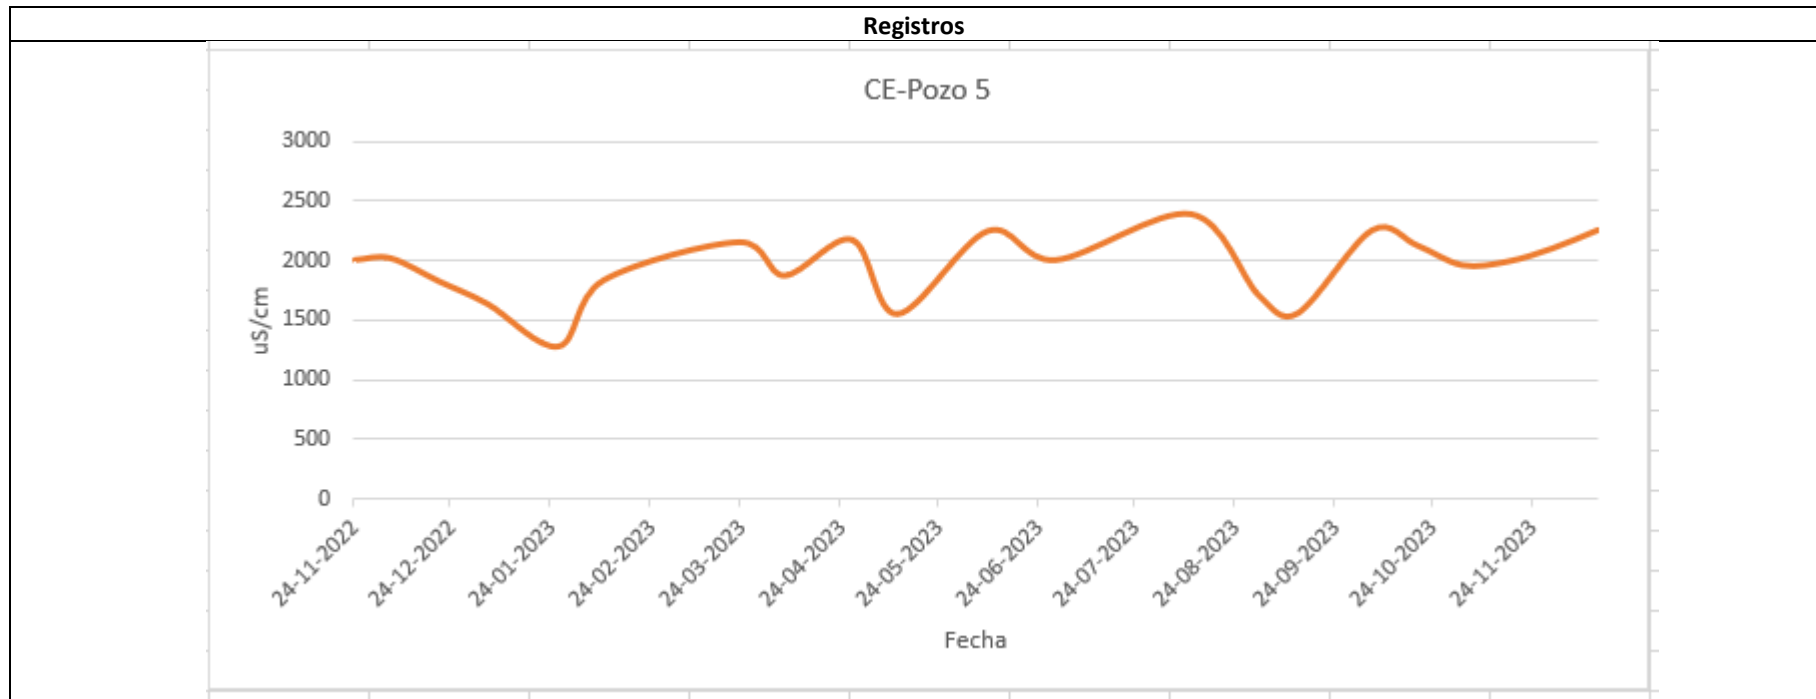
**Registro 21.**

**Descripción del medio de prueba:** Gráficos con los registros de porcentaje de conductividad eléctrica (CE) de las muestras tomadas en el pozo 5. Los valores de CE se encuentran dentro de los valores normativos.

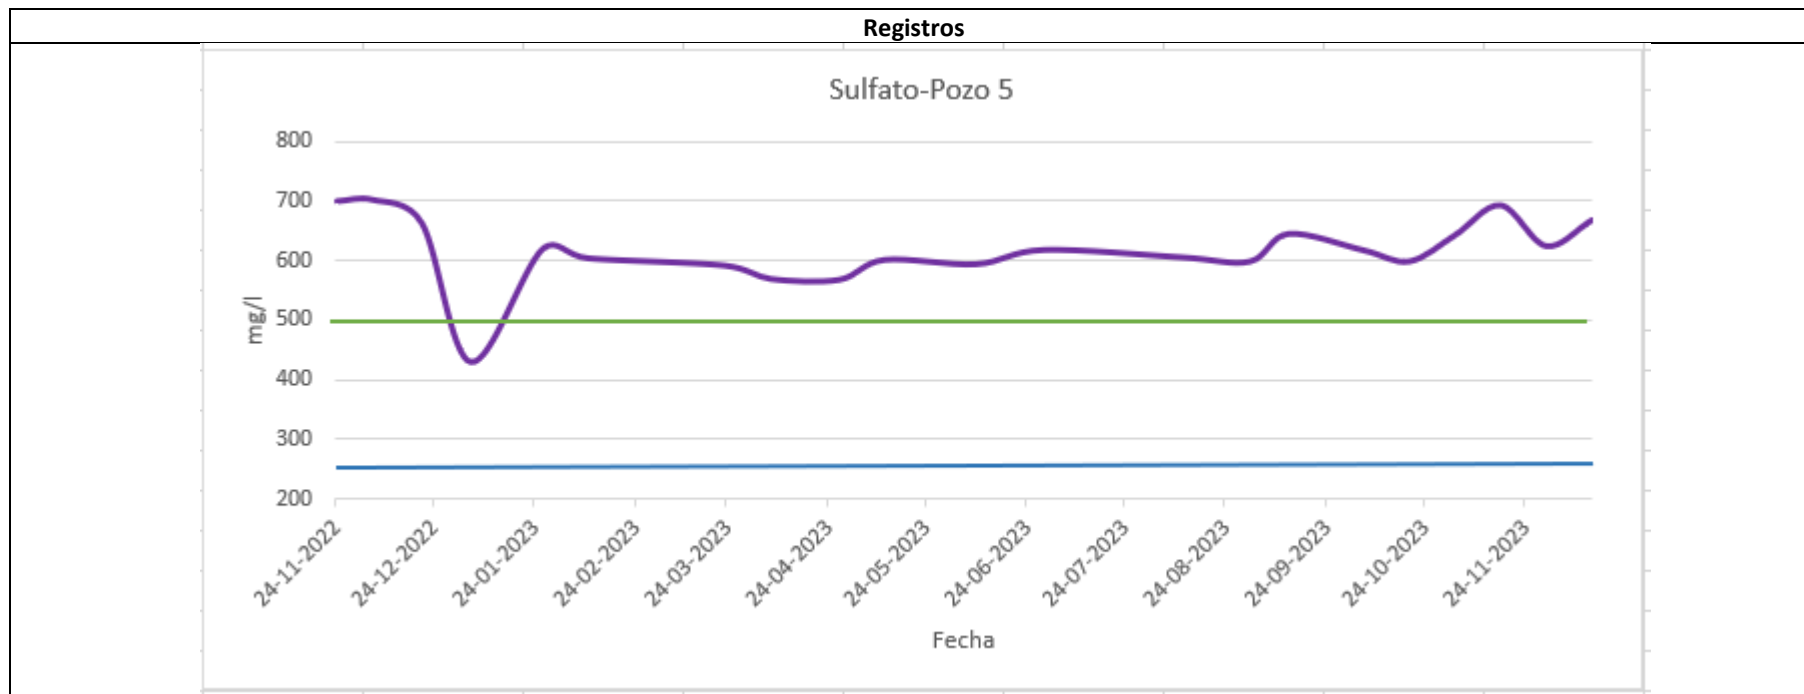
**Registro 22.**

**Descripción del medio de prueba:** Gráficos con los registros de sulfato (SO<sub>4</sub>) de las muestras tomadas en el pozo 5. La línea de color verde representa el valor máximo permitido en la norma chilena de riego NCh 1.333, mientras que la línea azul representa el valor máximo permitido por la norma chilena para el agua potable NCh 409.

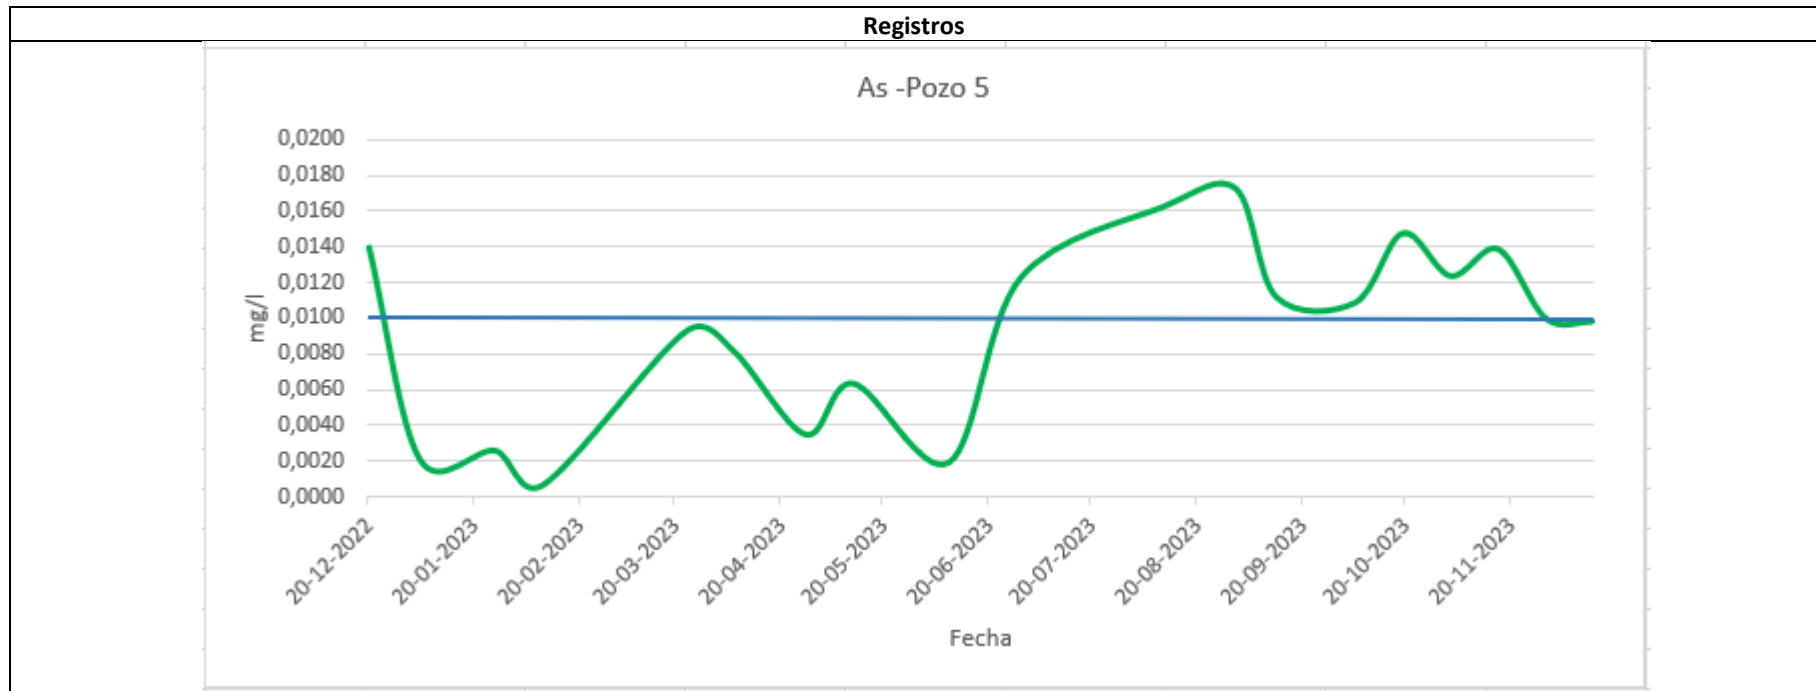
**Registro 23.**

**Descripción del medio de prueba:** Gráficos con los registros de porcentaje de arsénico (As) de las muestras tomadas en el pozo 5. La línea de color azul representa el valor máximo permitido en la norma chilena de agua potable NCh 409.

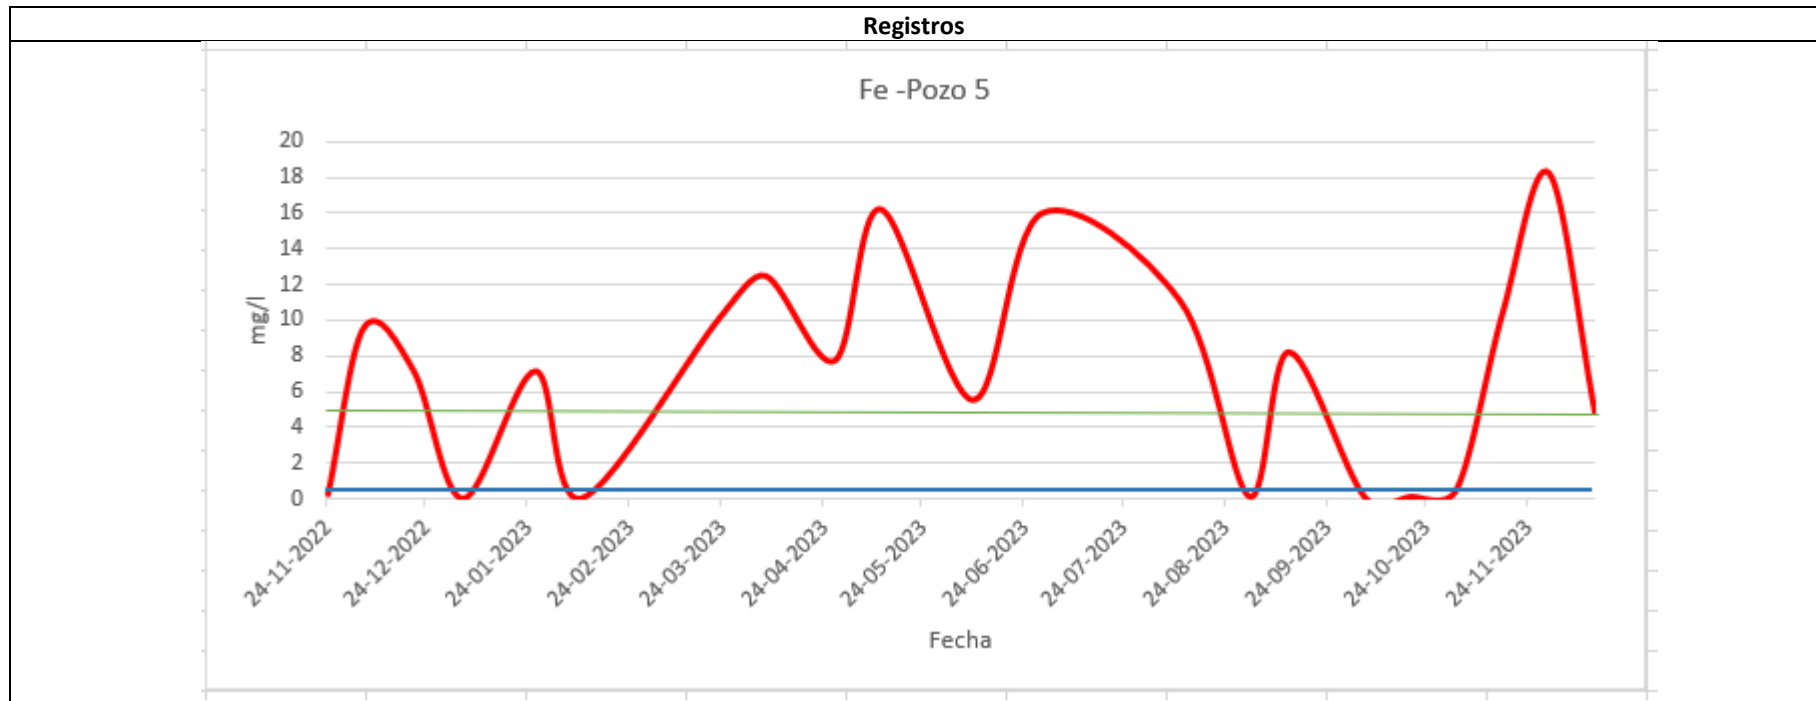
**Registro 24.**

**Descripción del medio de prueba:** Gráficos con los registros de porcentaje de hierro (Fe) de las muestras tomadas en el pozo 5. La línea de color verde representa el valor máximo permitido en la norma chilena de riego NCh 1.333, mientras que la línea azul representa el valor máximo permitido por la norma chilena para el agua potable NCh 409.

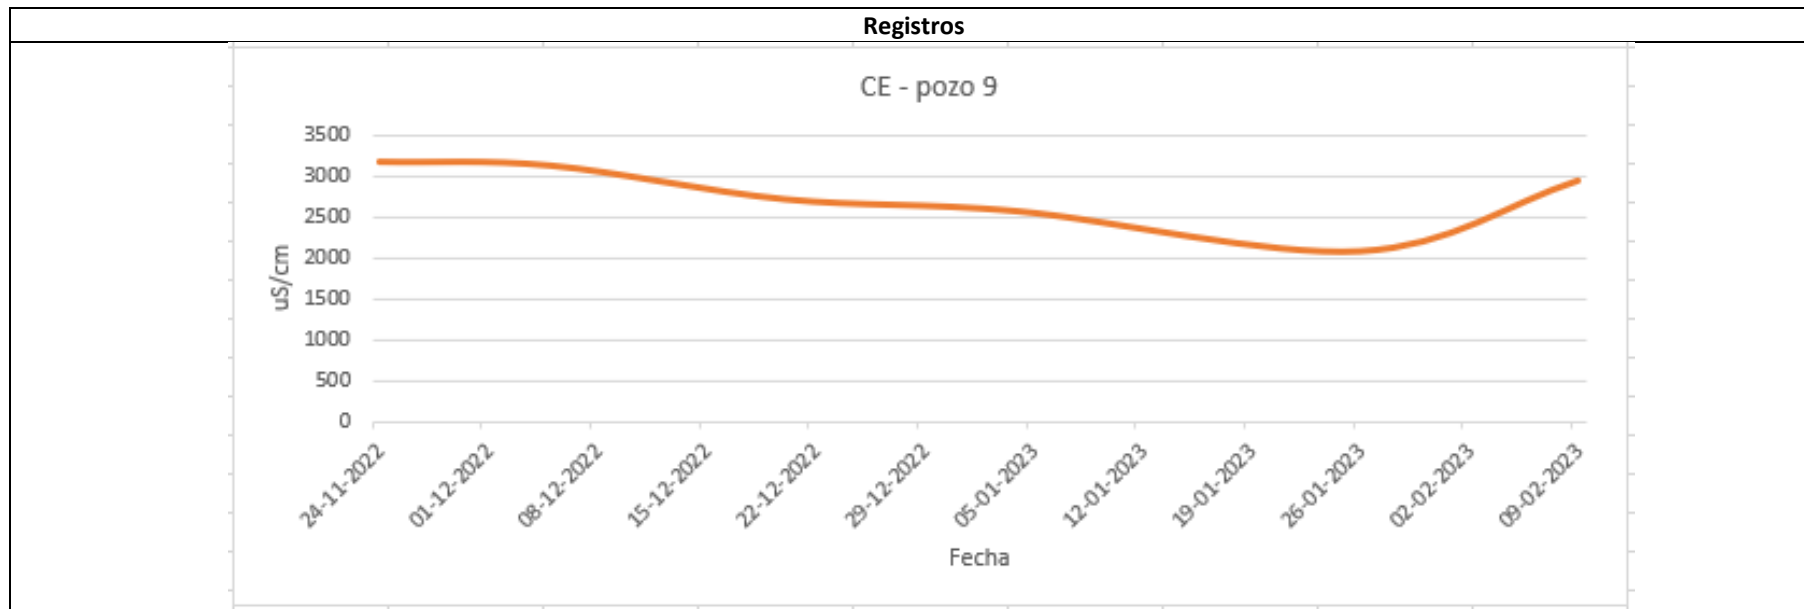
**Registro 27.**

**Descripción del medio de prueba:** Gráficos con los registros de porcentaje de conductividad eléctrica (CE) de las muestras tomadas en el pozo 9. Los valores de CE se encuentran dentro de los valores normativos.

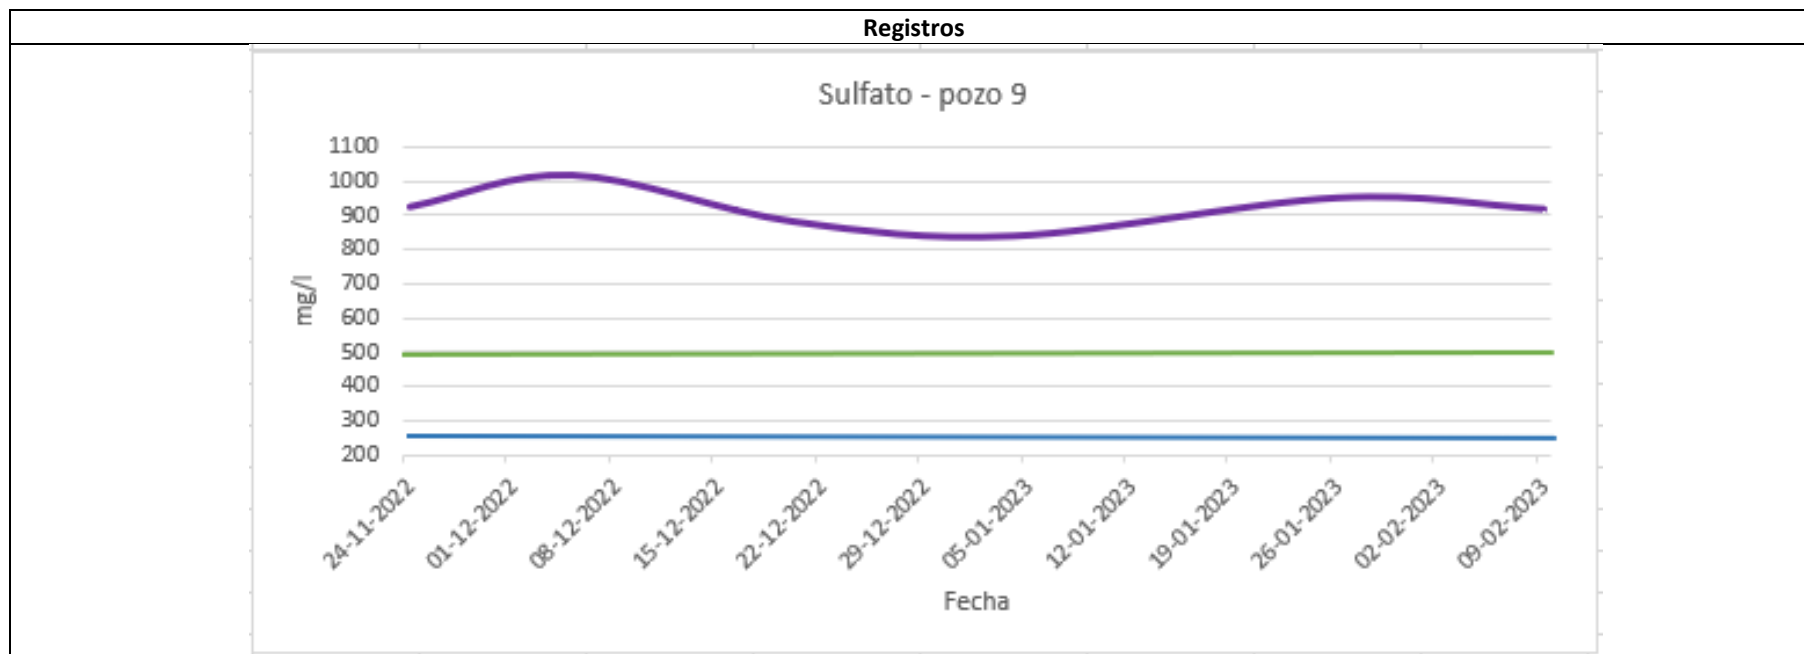
**Registro 28.**

**Descripción del medio de prueba:** Gráficos con los registros de sulfato (SO<sub>4</sub>) de las muestras tomadas en el pozo 9. La línea de color verde representa el valor máximo permitido en la norma chilena de riego NCh 1.333, mientras que la línea azul representa el valor máximo permitido por la norma chilena para el agua potable NCh 409.

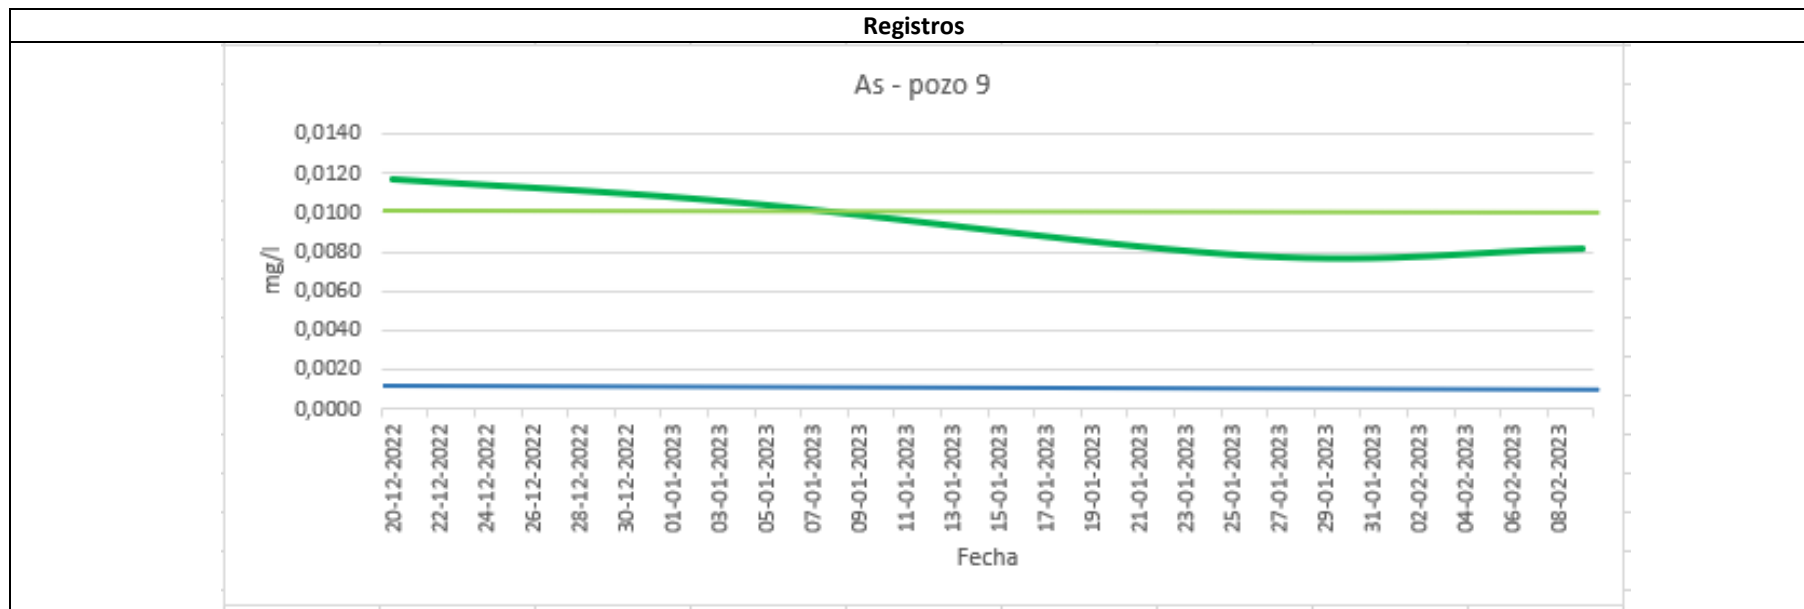
**Registro 29.**

**Descripción del medio de prueba:** Gráficos con los registros de porcentaje de arsénico (As) de las muestras tomadas en el pozo 9. La línea de color verde representa el valor máximo permitido en la norma chilena de riego NCh 1.333, mientras que la línea azul representa el valor máximo permitido por la norma chilena para el agua potable NCh 409.

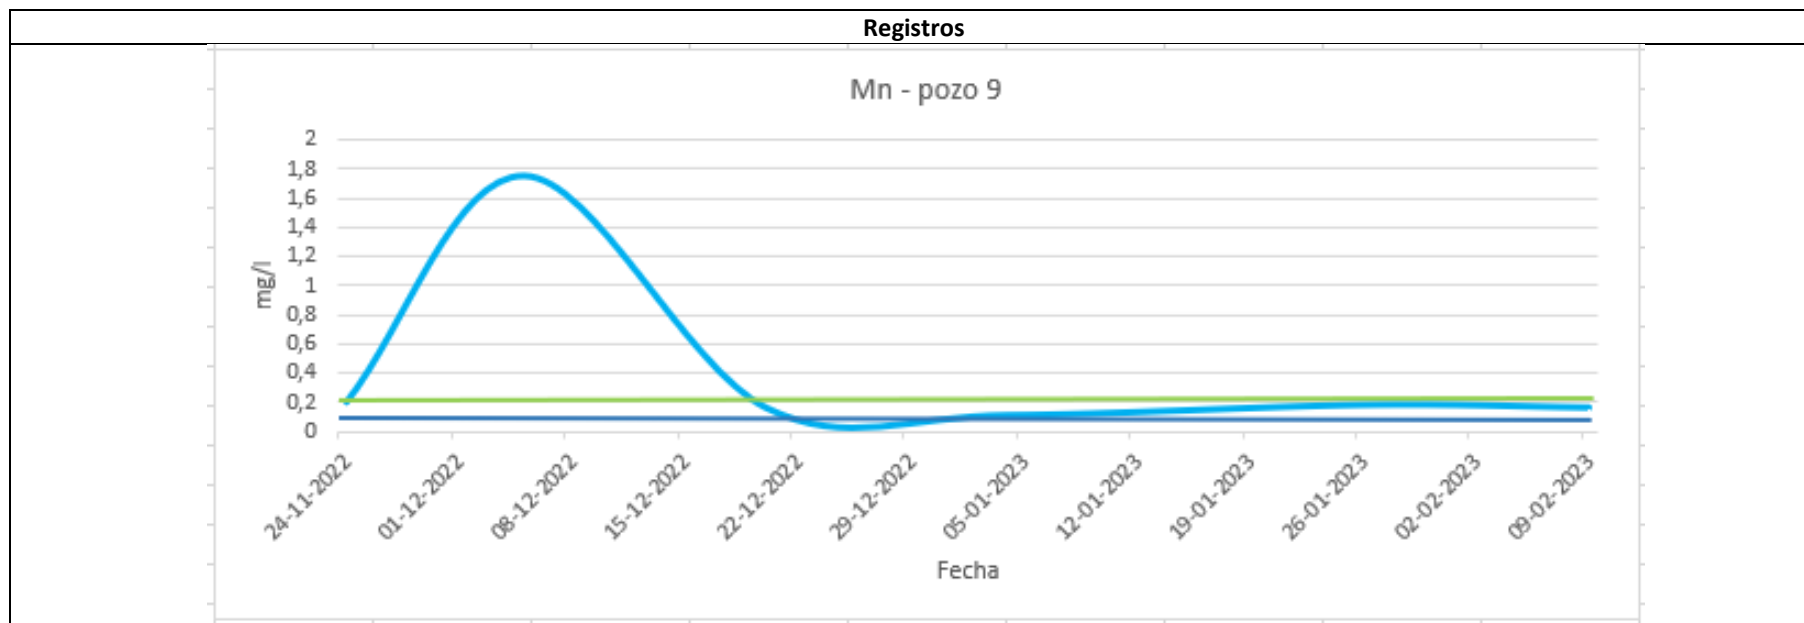
**Registro 31.**

**Descripción del medio de prueba:** Gráficos con los registros de porcentaje de manganeso (Mn) de las muestras tomadas en el pozo 9. La línea de color verde representa el valor máximo permitido en la norma chilena de riego NCh 1.333, mientras que la línea azul representa el valor máximo permitido por la norma chilena para el agua potable NCh 409.

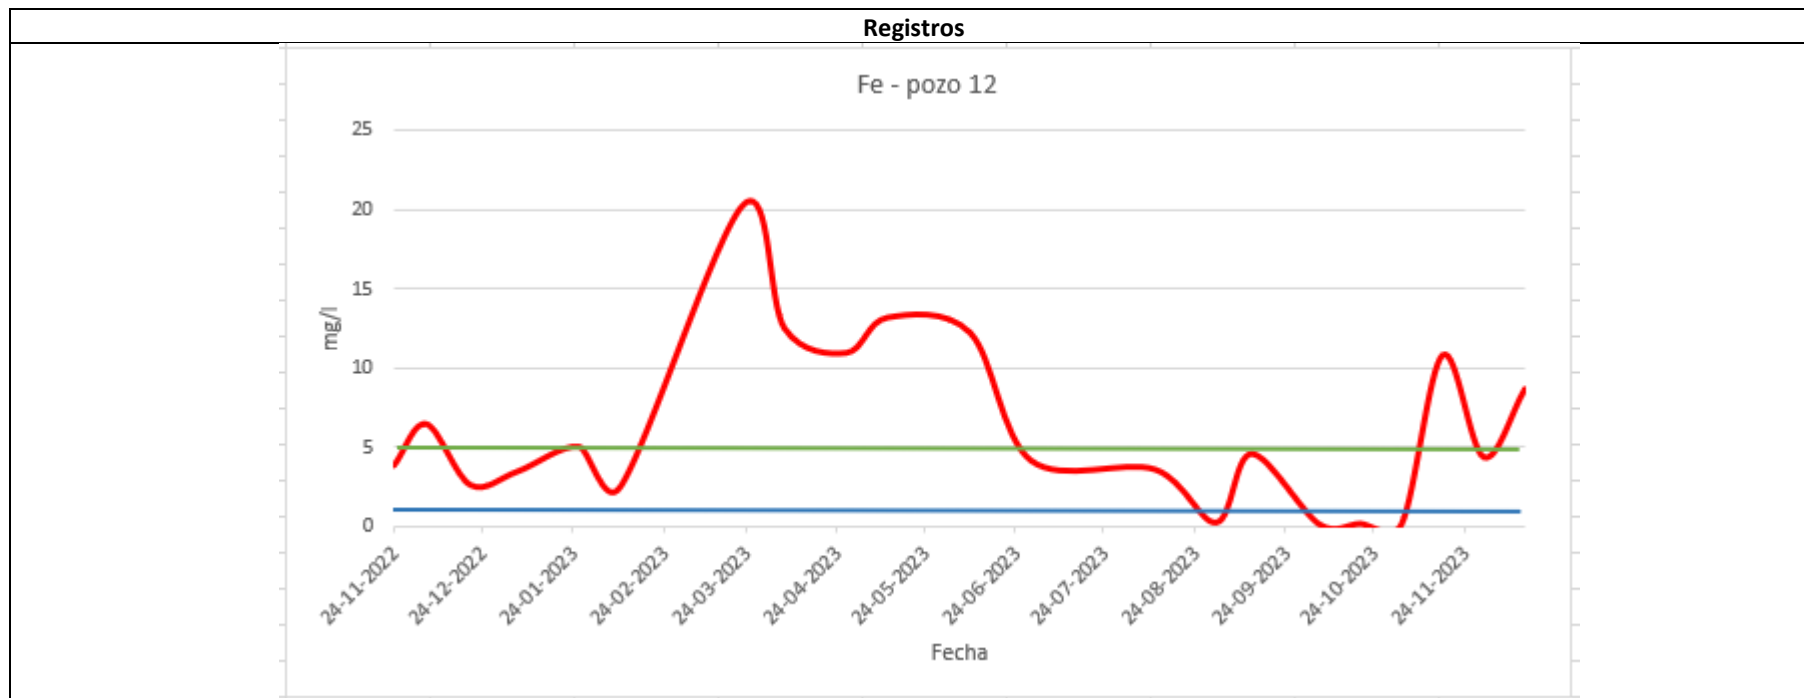
**Registro 36.**

**Descripción del medio de prueba:** Gráficos con los registros de porcentaje de hierro (Fe) de las muestras tomadas en el pozo 12. La línea de color verde representa el valor máximo permitido en la norma chilena de riego NCh 1.333, mientras que la línea azul representa el valor máximo permitido por la norma chilena para el agua potable NCh 409.

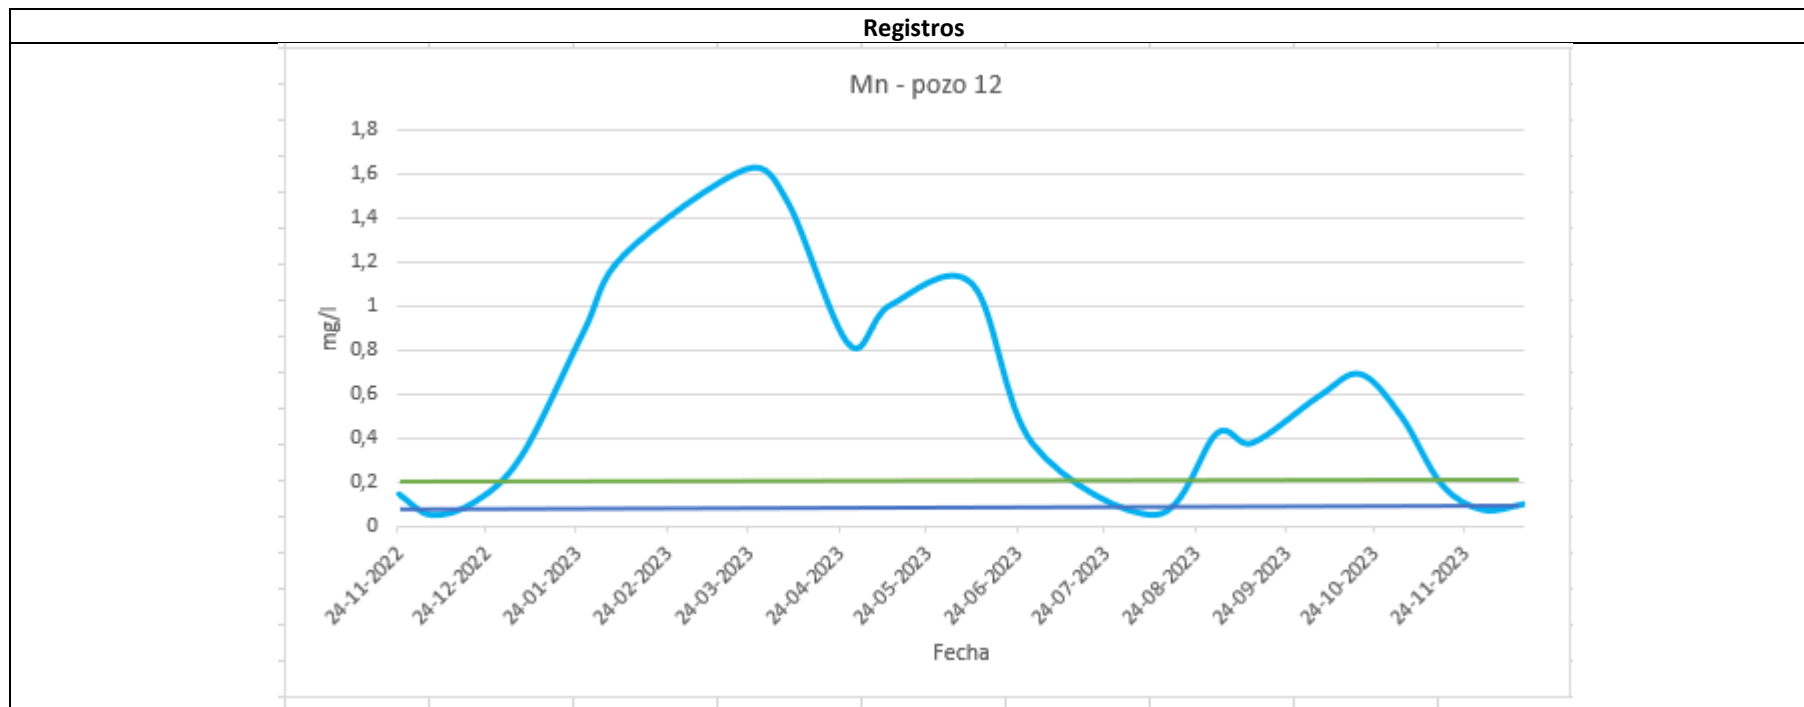
**Registro 37.**

**Descripción del medio de prueba:** Gráficos con los registros de porcentaje de manganeso (Mn) de las muestras tomadas en el pozo 12. La línea de color verde representa el valor máximo permitido en la norma chilena de riego NCh 1.333, mientras que la línea azul representa el valor máximo permitido por la norma chilena para el agua potable NCh 409.

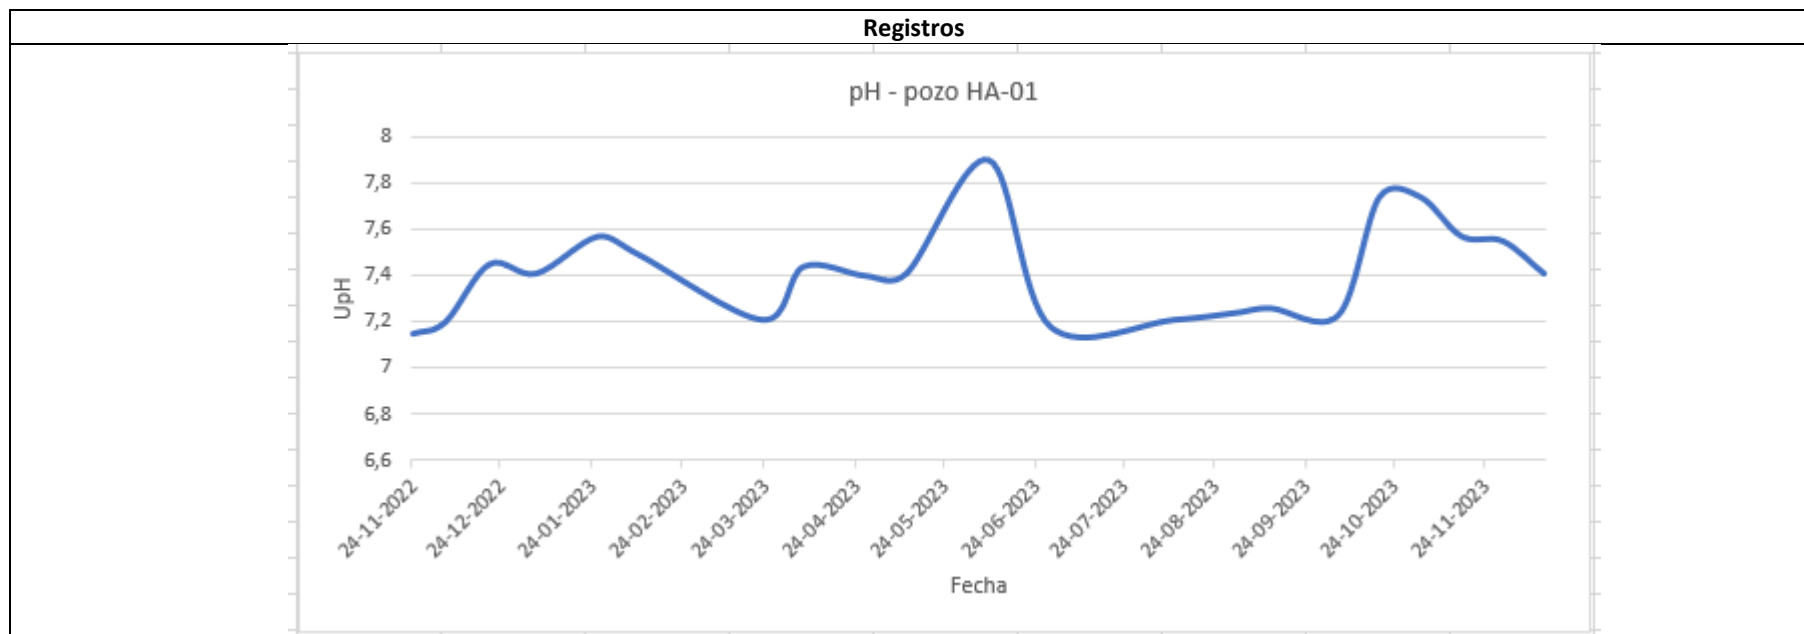
**Registro 39.**

**Descripción del medio de prueba:** Gráficos con los registros de porcentaje de potencial de hidrógeno (pH) de las muestras tomadas en el pozo HA-01. Los valores de pH se encuentran dentro de los valores normativos.

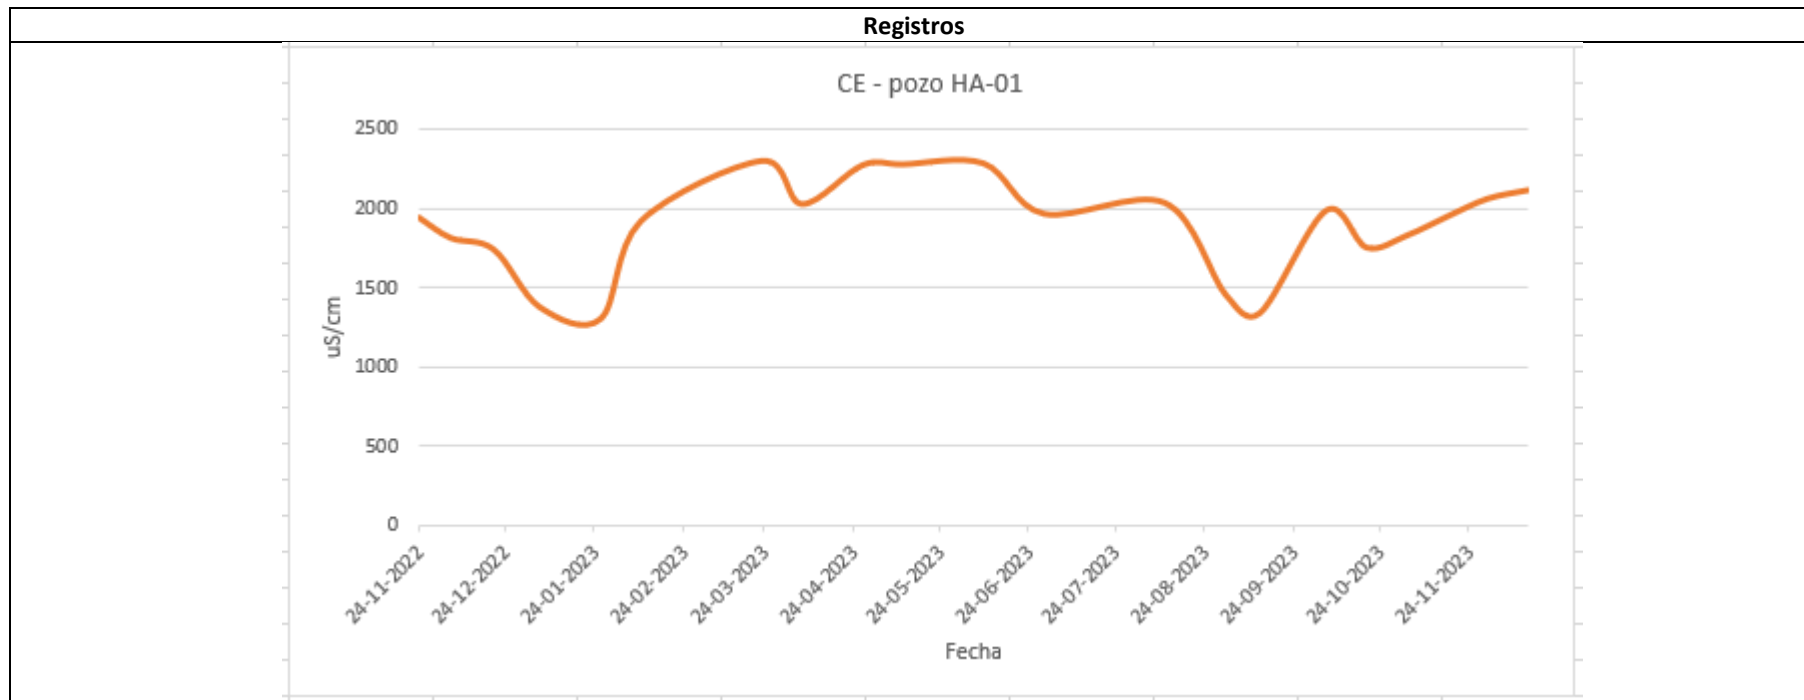
**Registro 40.**

**Descripción del medio de prueba:** Gráficos con los registros de porcentaje de conductividad eléctrica (CE) de las muestras tomadas en el pozo HA-01. Los valores de CE se encuentran dentro de los valores normativos.
