## INFORME TÉCNICO DE FISCALIZACIÓN AMBIENTAL

### Medidas Procedimentales

#### CANDELARIA OJOS DEL SALADO

DFZ-2024-1618-III-MP

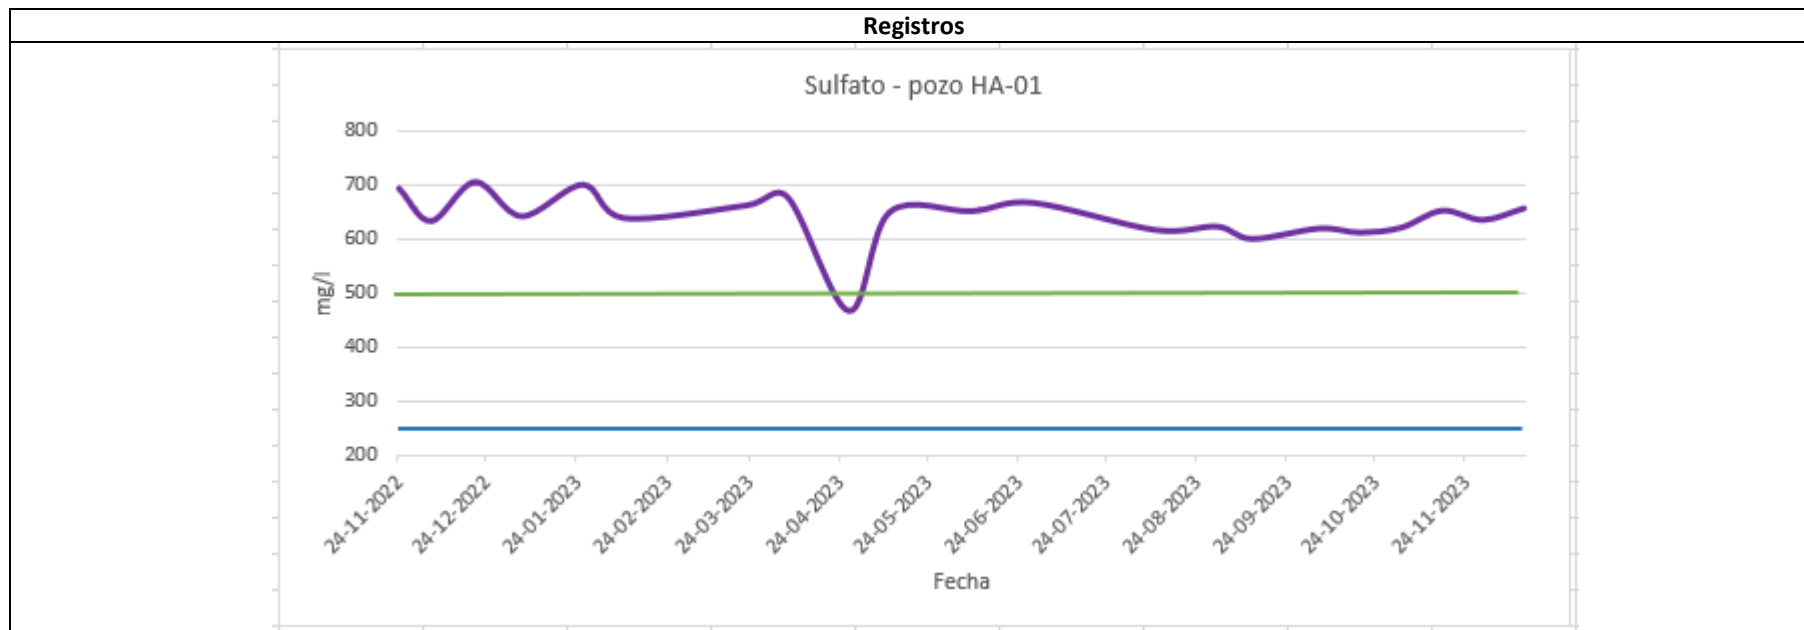
**Registro 41.**

**Descripción del medio de prueba:** Gráficos con los registros de sulfato (SO<sub>4</sub>) de las muestras tomadas en el pozo HA-01. La línea de color verde representa el valor máximo permitido en la norma chilena de riego NCh 1.333, mientras que la línea azul representa el valor máximo permitido por la norma chilena para el agua potable NCh 409.

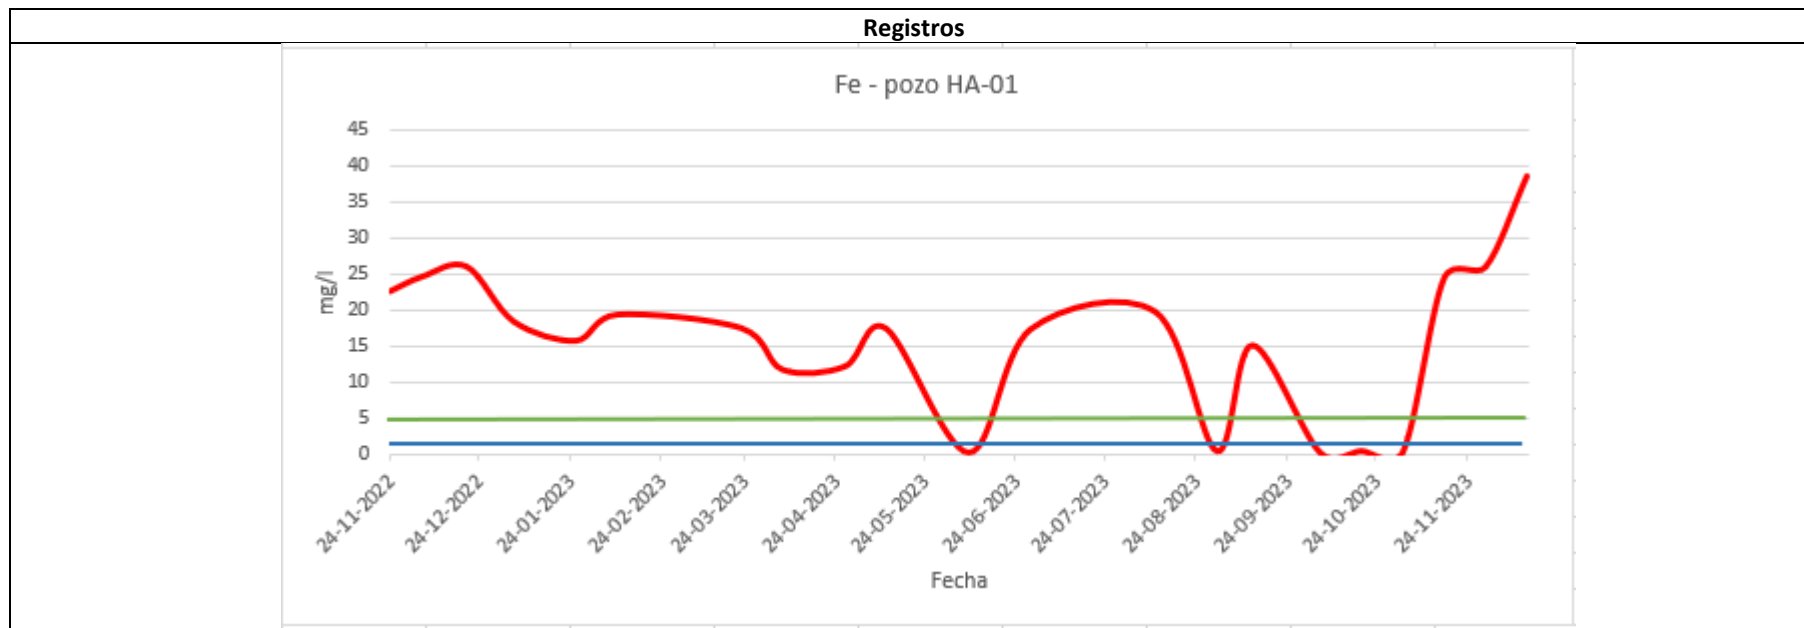
**Registro 42.**

**Descripción del medio de prueba:** Gráficos con los registros de porcentaje de hierro (Fe) de las muestras tomadas en el pozo HA-01. La línea de color verde representa el valor máximo permitido en la norma chilena de riego NCh 1.333, mientras que la línea azul representa el valor máximo permitido por la norma chilena para el agua potable NCh 409.

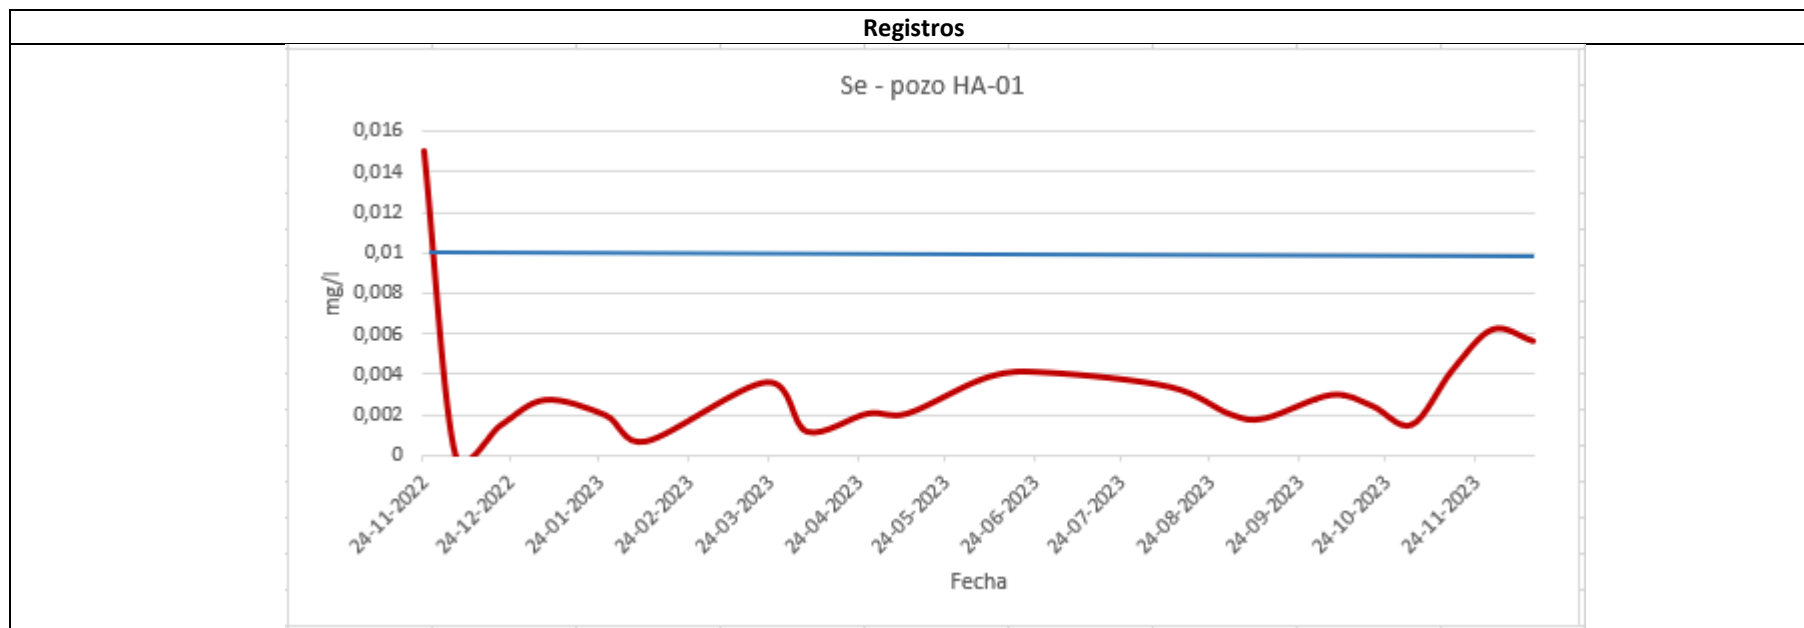
**Registro 44.**

**Descripción del medio de prueba:** Gráficos con los registros de porcentaje de selenio (Se) de las muestras tomadas en el pozo HA-01. La línea de color azul representa el valor máximo permitido por la norma chilena para el agua potable NCh 409.

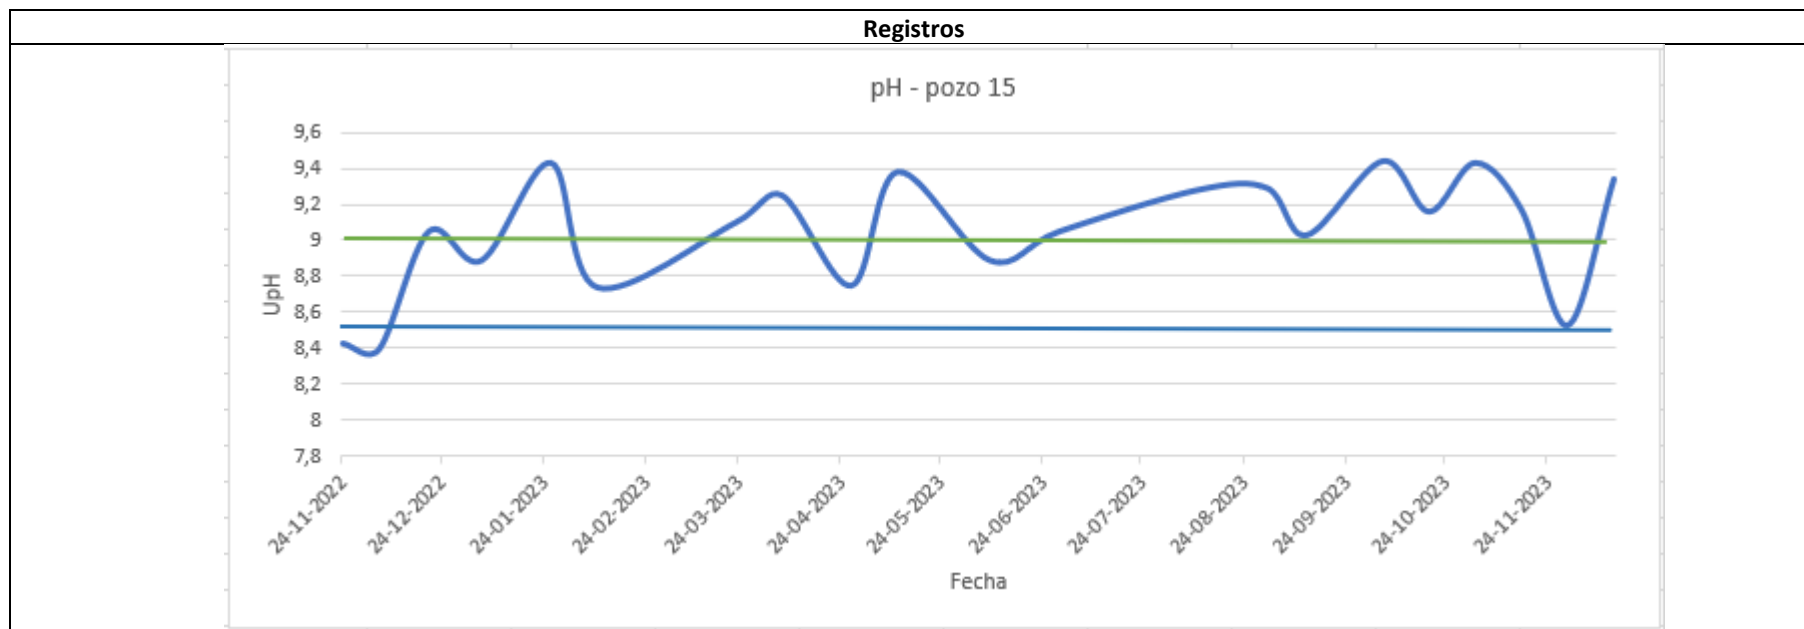
**Registro 45.**

**Descripción del medio de prueba:** Gráfico con los registros de porcentaje de potencial de hidrógeno (pH) de las muestras tomadas en el pozo 15. La línea de color verde representa el valor máximo permitido en la norma chilena de riego NCh 1.333, mientras que la línea azul representa el valor máximo permitido por la norma chilena para el agua potable NCh 409.

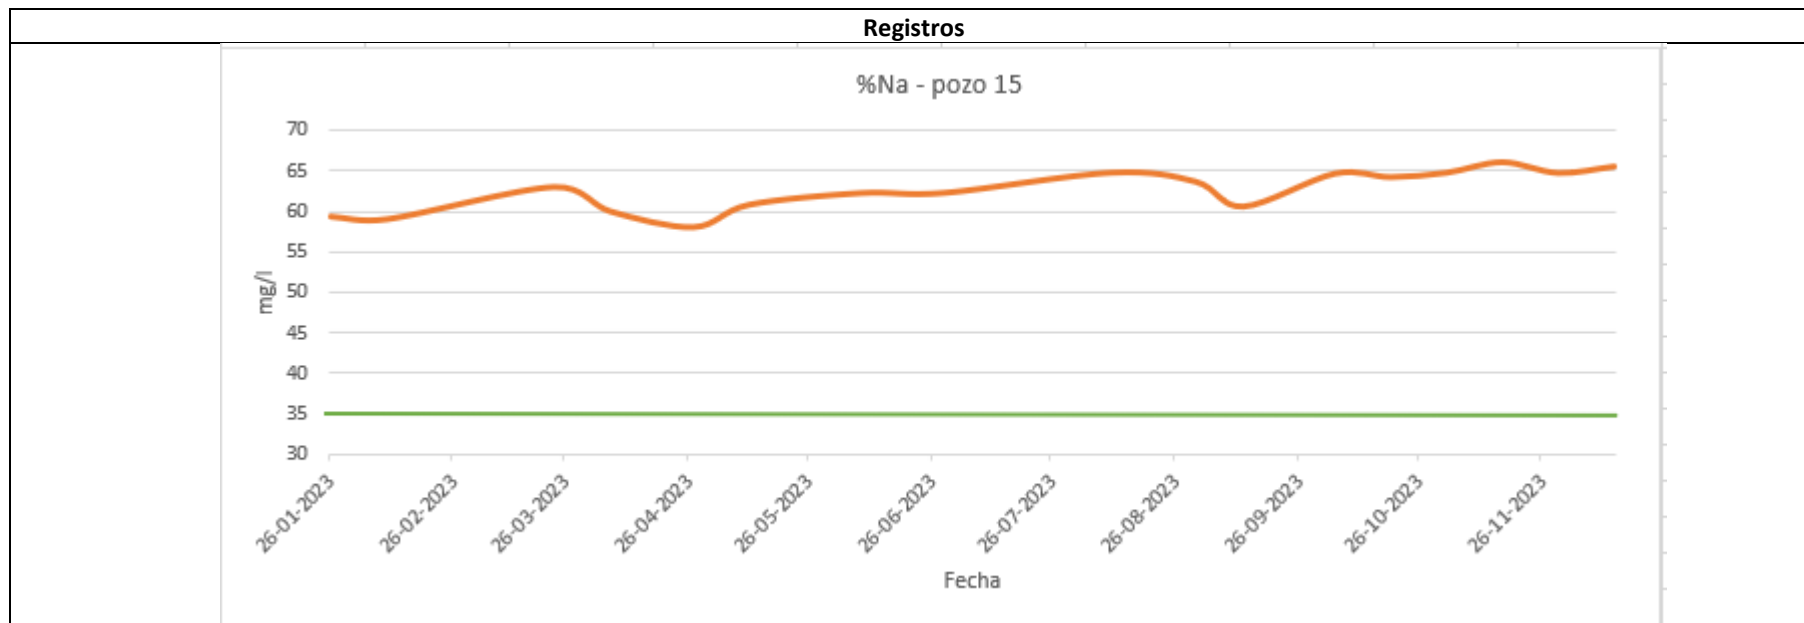
**Registro 47.**

**Descripción del medio de prueba:** Gráficos con los registros de porcentaje de sodio (%Na) de las muestras tomadas en el pozo 15. La línea de color rojo representa el valor máximo permitido en la norma chilena de riego NCh 1.333, mientras que la línea azul representa el valor máximo permitido por la norma chilena para el agua potable NCh 409.

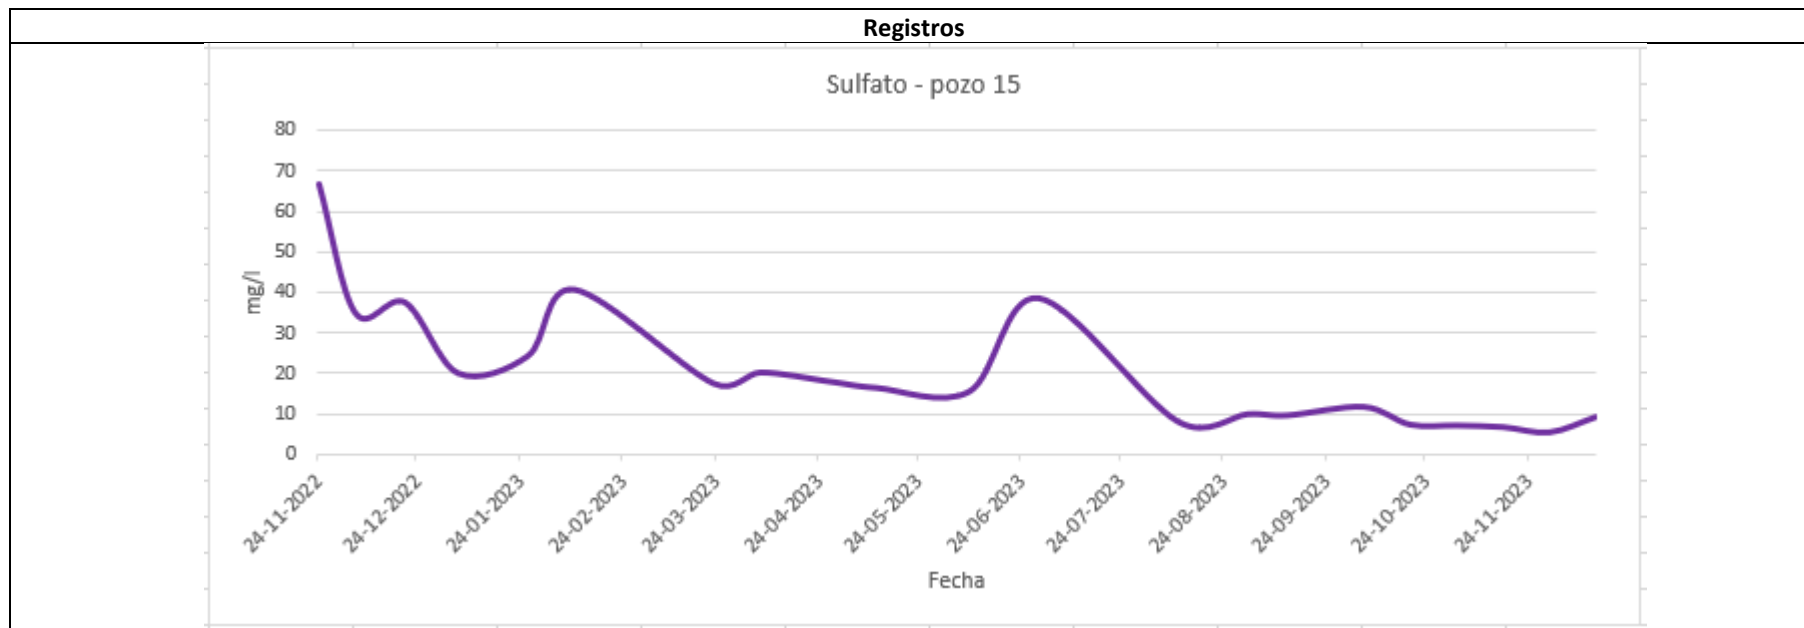
**Registro 48.**

**Descripción del medio de prueba:** Gráficos con los registros de sulfato (SO<sub>4</sub>) de las muestras tomadas en el pozo 15. Los valores de SO<sub>4</sub> se encuentran dentro de los valores normativos.

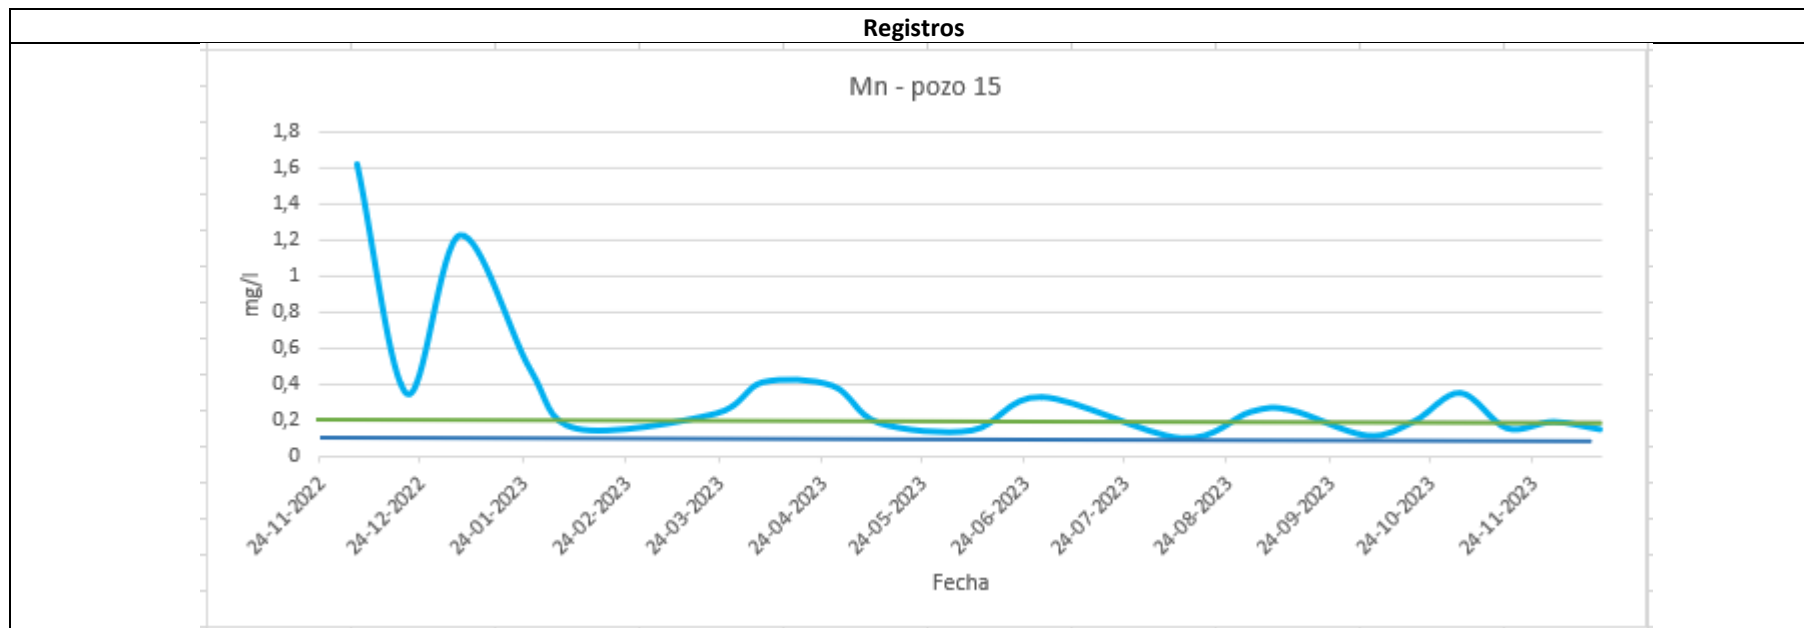
**Registro 50.**

**Descripción del medio de prueba:** Gráficos con los registros de porcentaje de manganeso (Mn) de las muestras tomadas en el pozo 15. La línea de color verde representa el valor máximo permitido en la norma chilena de riego NCh 1.333, mientras que la línea azul representa el valor máximo permitido por la norma chilena para el agua potable NCh 409.

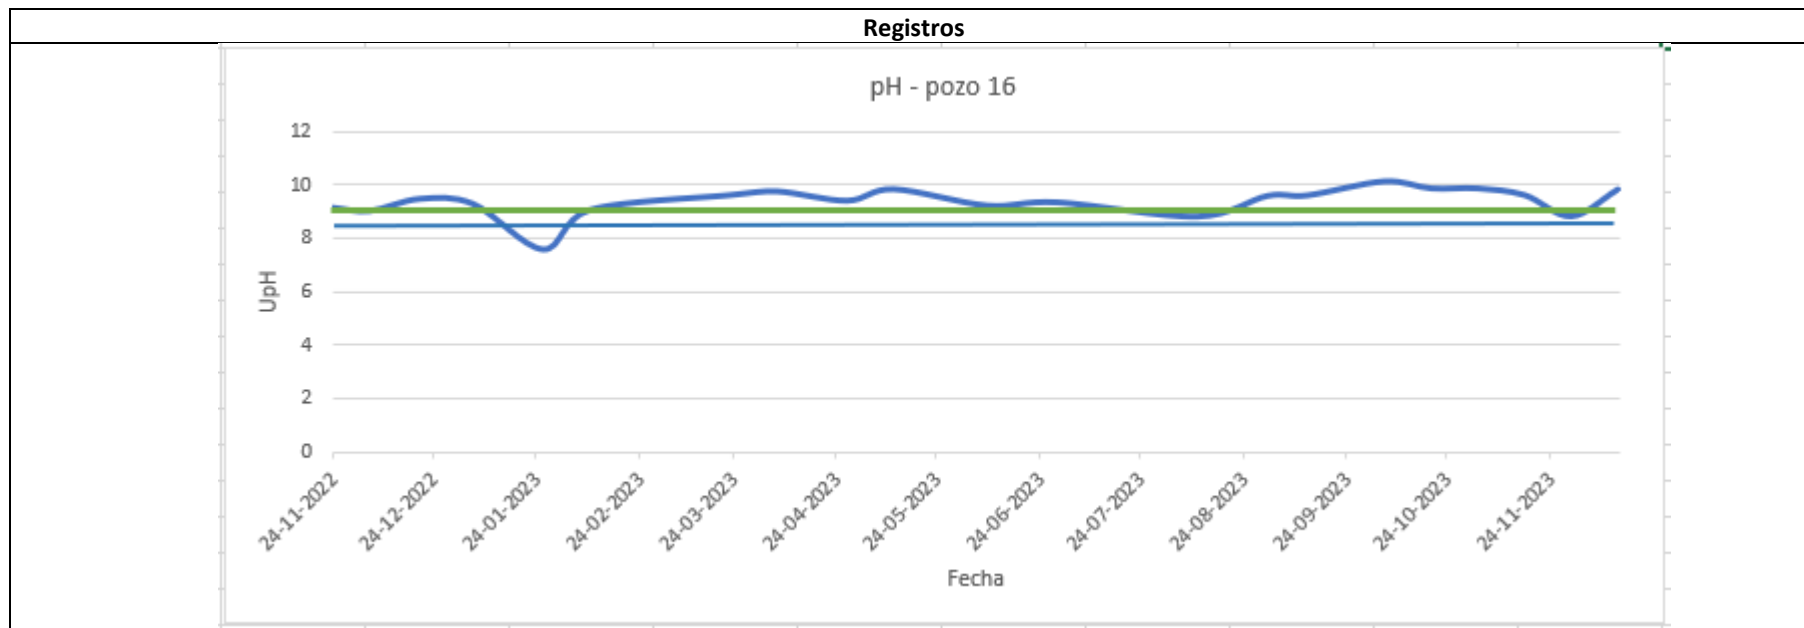
**Registro 51.**

**Descripción del medio de prueba:** Gráfico con los registros de porcentaje de potencial de hidrógeno (pH) de las muestras tomadas en el pozo 16. La línea de color verde representa el valor máximo permitido en la norma chilena de riego NCh 1.333, mientras que la línea azul representa el valor máximo permitido por la norma chilena para el agua potable NCh 409.

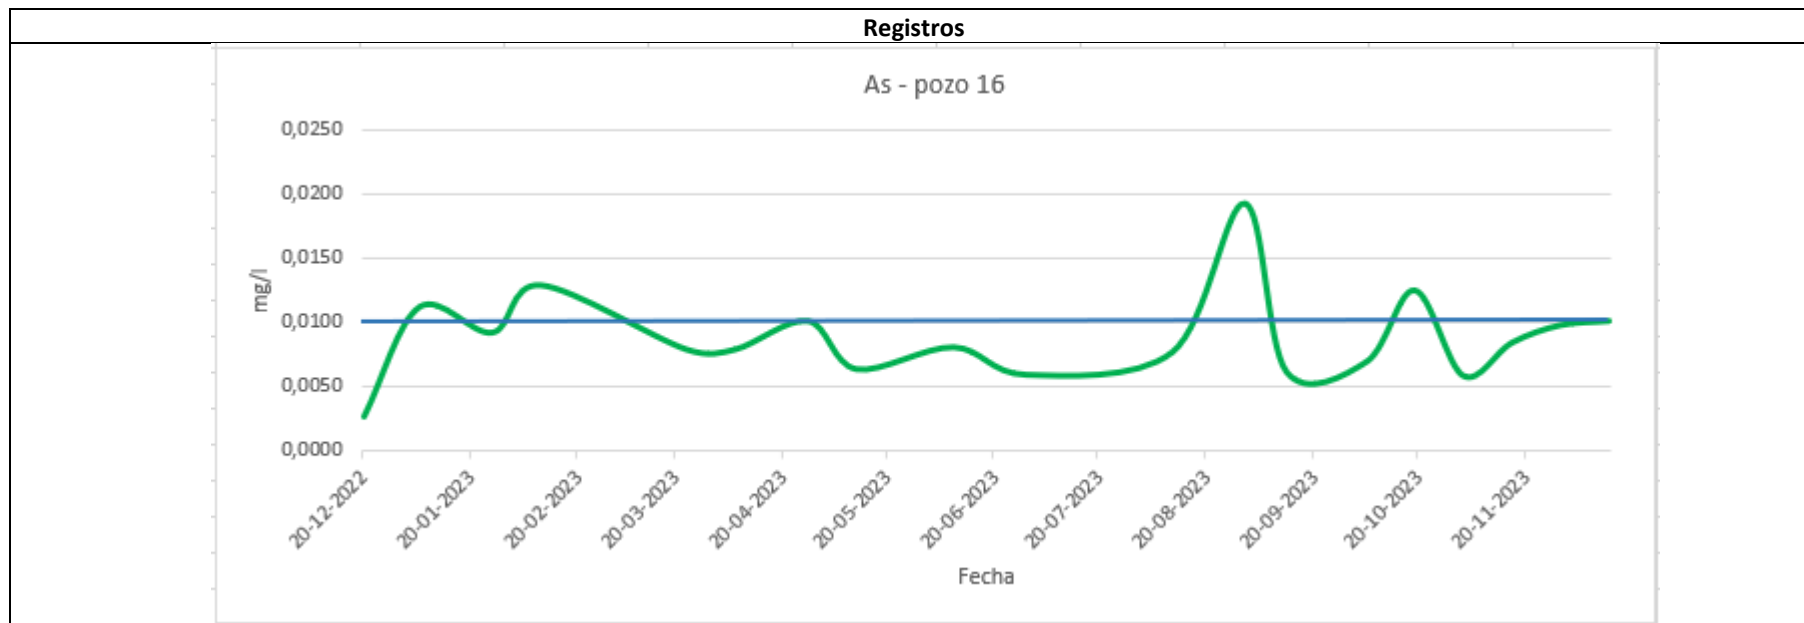
**Registro 55.**

**Descripción del medio de prueba:** Gráficos con los registros de porcentaje de Arsénico (As) de las muestras tomadas en el pozo 16. La línea azul representa el valor máximo permitido por la norma chilena para el agua potable NCh 409.

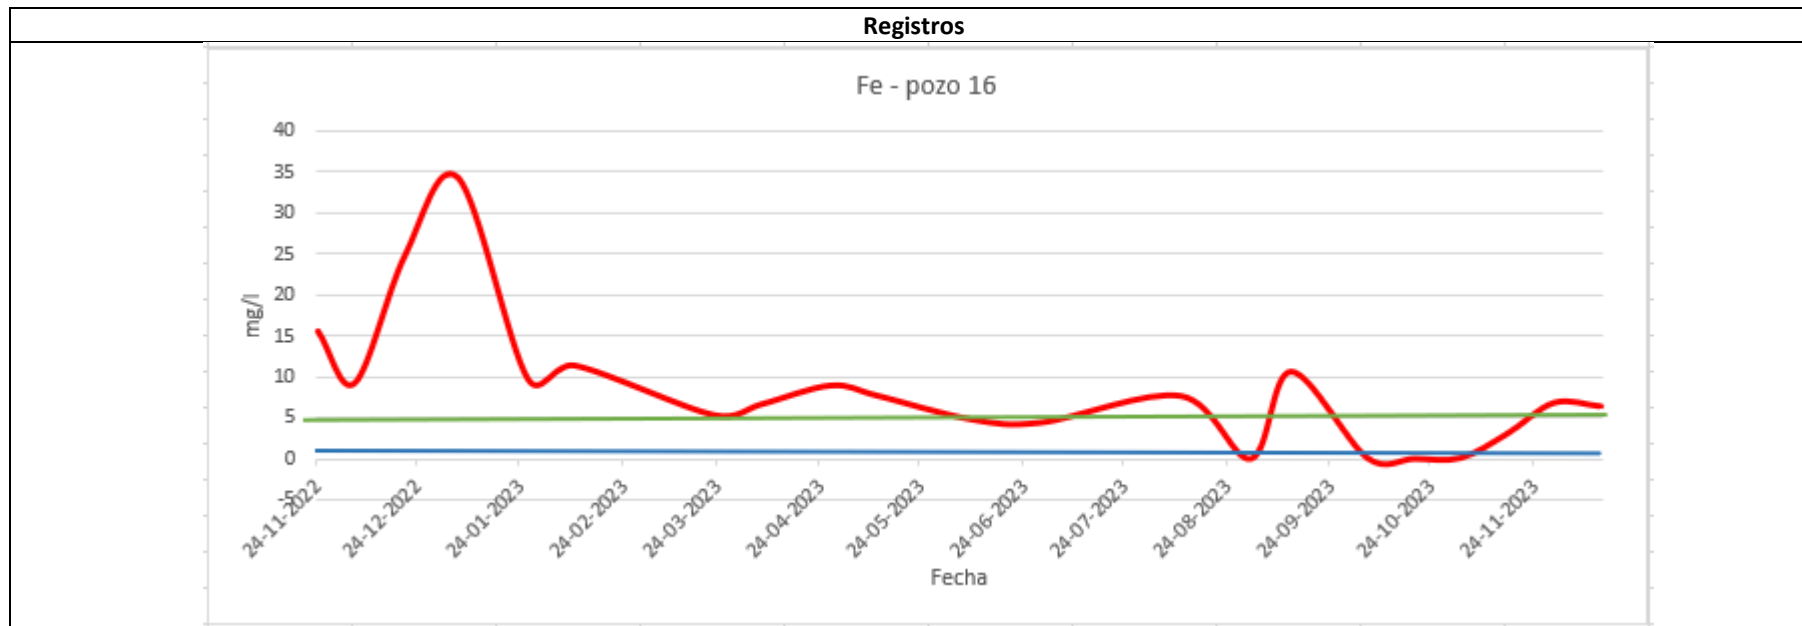
**Registro 56.**

**Descripción del medio de prueba:** Gráficos con los registros de porcentaje de hierro (Fe) de las muestras tomadas en el pozo 16. La línea de color verde representa el valor máximo permitido en la norma chilena de riego NCh 1.333, mientras que la línea azul representa el valor máximo permitido por la norma chilena para el agua potable NCh 409.

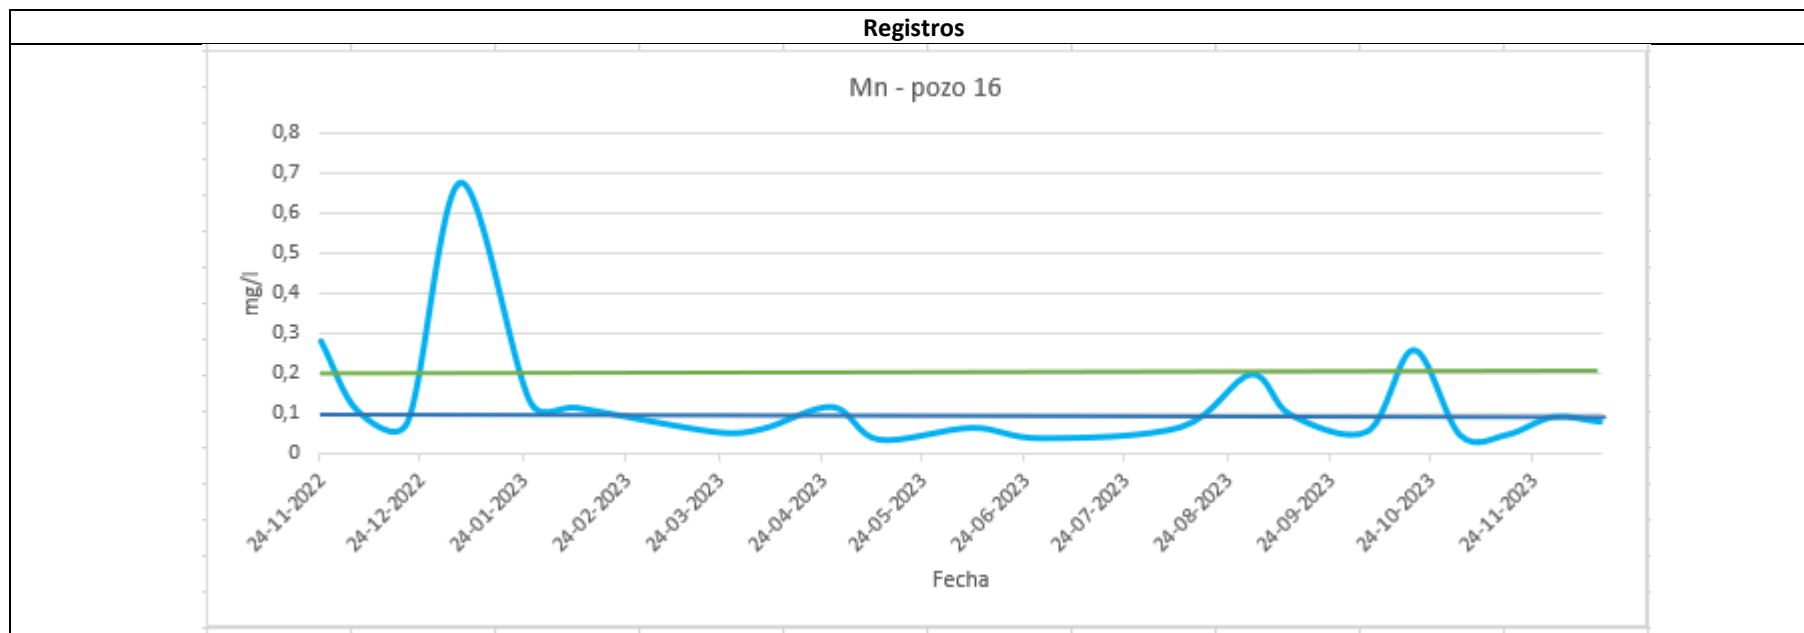
**Registro 57.**

**Descripción del medio de prueba:** Gráficos con los registros de porcentaje de manganeso (Mn) de las muestras tomadas en el pozo 16. La línea de color verde representa el valor máximo permitido en la norma chilena de riego NCh 1.333, mientras que la línea azul representa el valor máximo permitido por la norma chilena para el agua potable NCh 409.

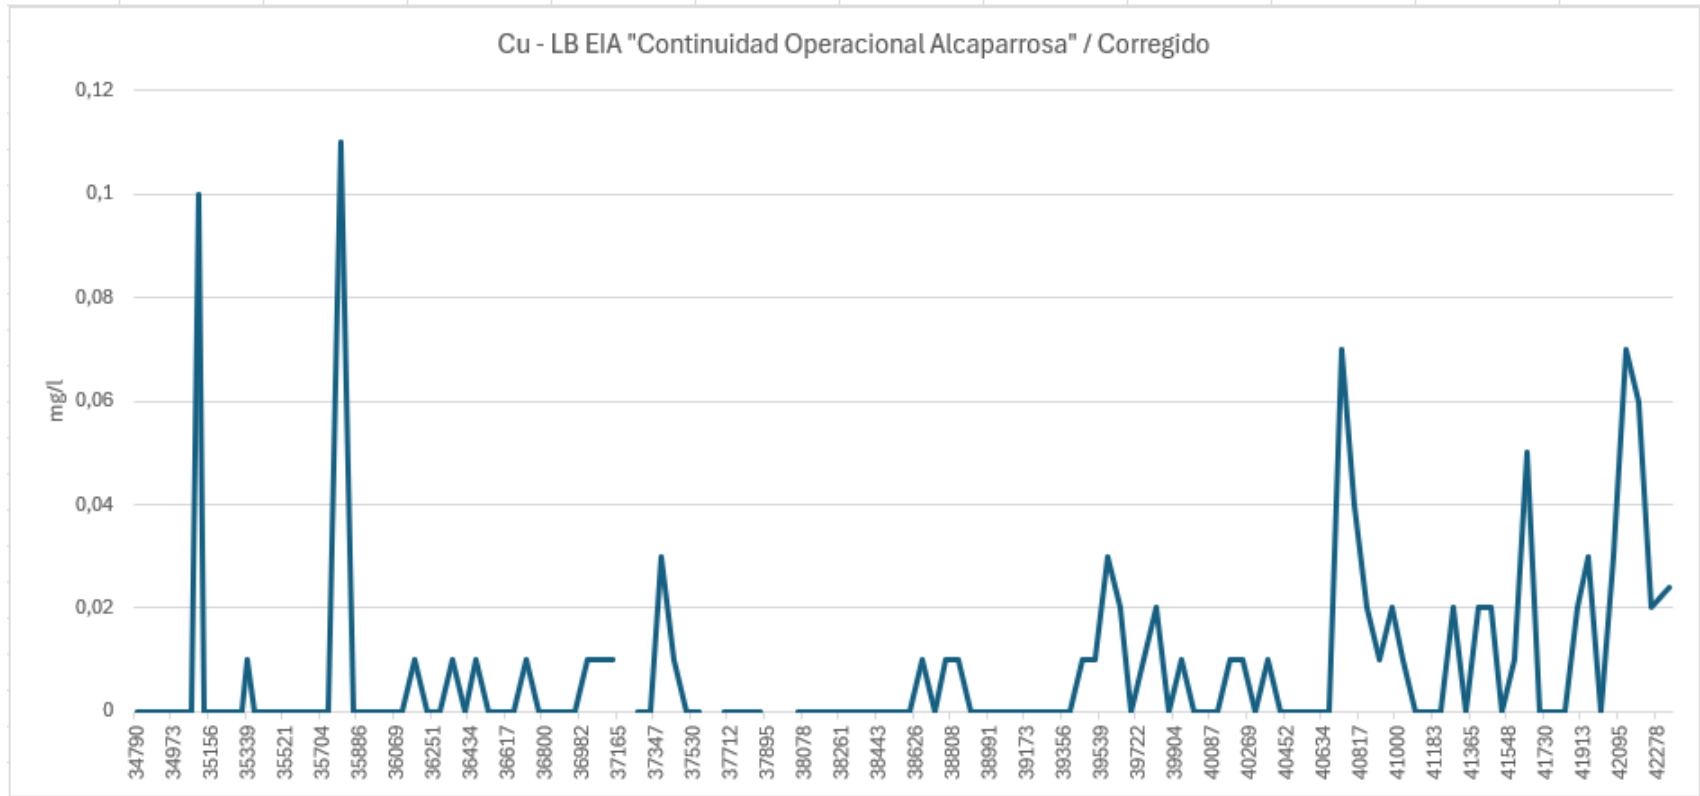
Registro 61.

**Descripción del medio de prueba:** Gráfico corregido con los registros de cobre (Cu) de las muestras tomadas en el pozo WB2 para la línea de base del proyecto "Continuidad Operacional Mina Alcaparrosa". De la imagen se puede observar que los registros varían desde <0,01 a 0,11 mg/l.

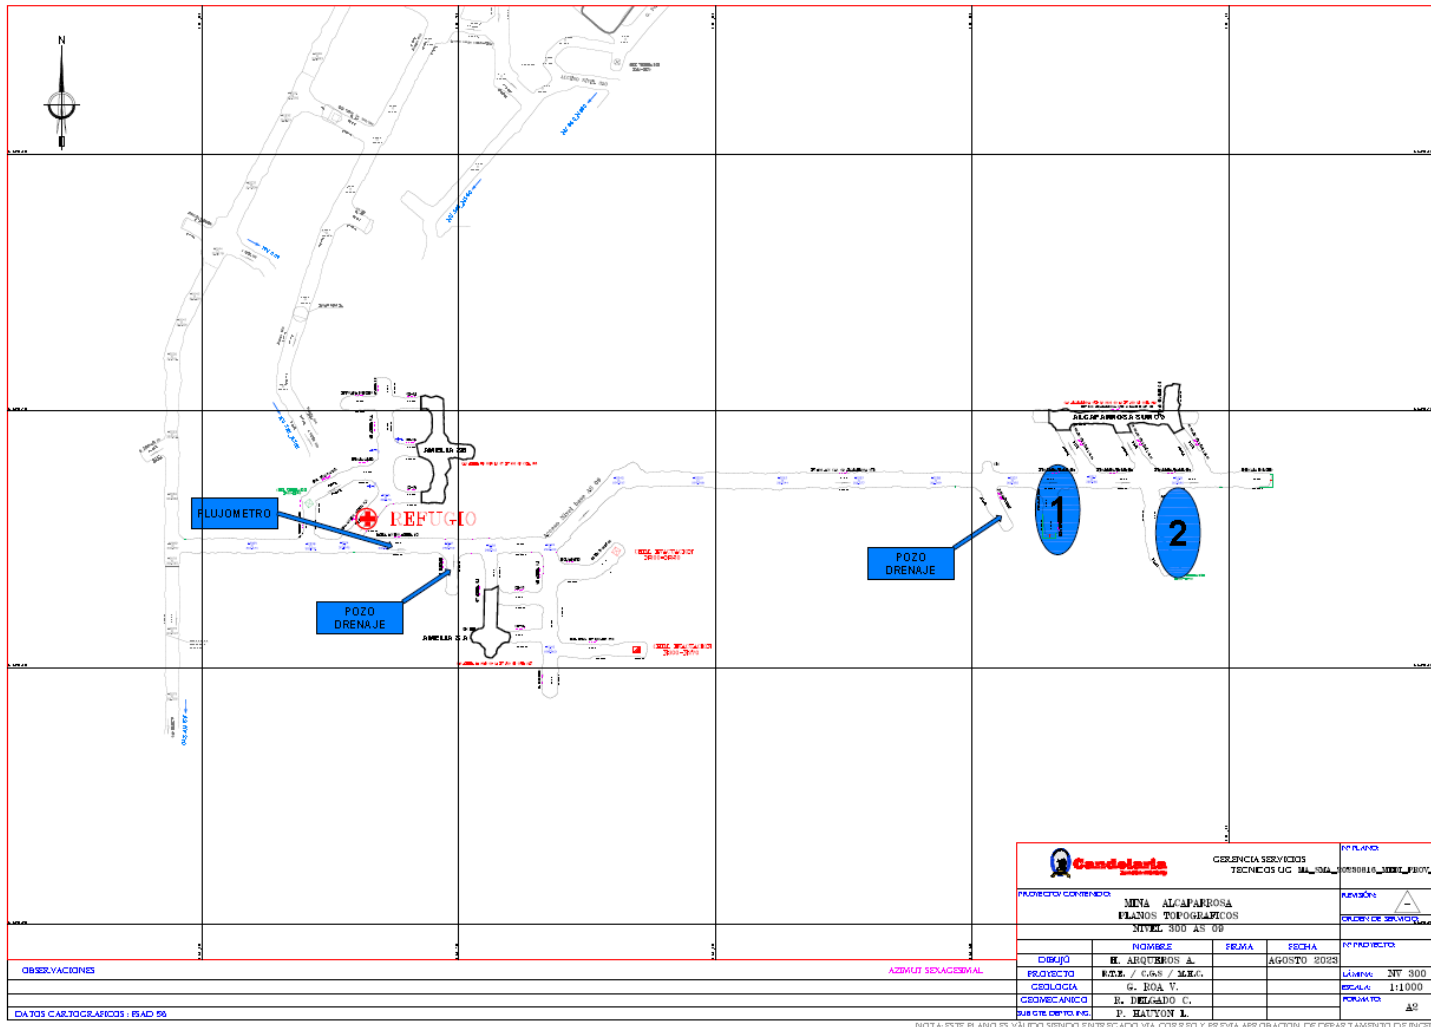
Registro 87.

Descripción del medio de prueba: Imagen del plano con el detalle del sector nivel 300 AS09, destacándose que existen dos sectores con infiltraciones, y donde se ubica el flujómetro y el pozo de drenaje en esta zona.

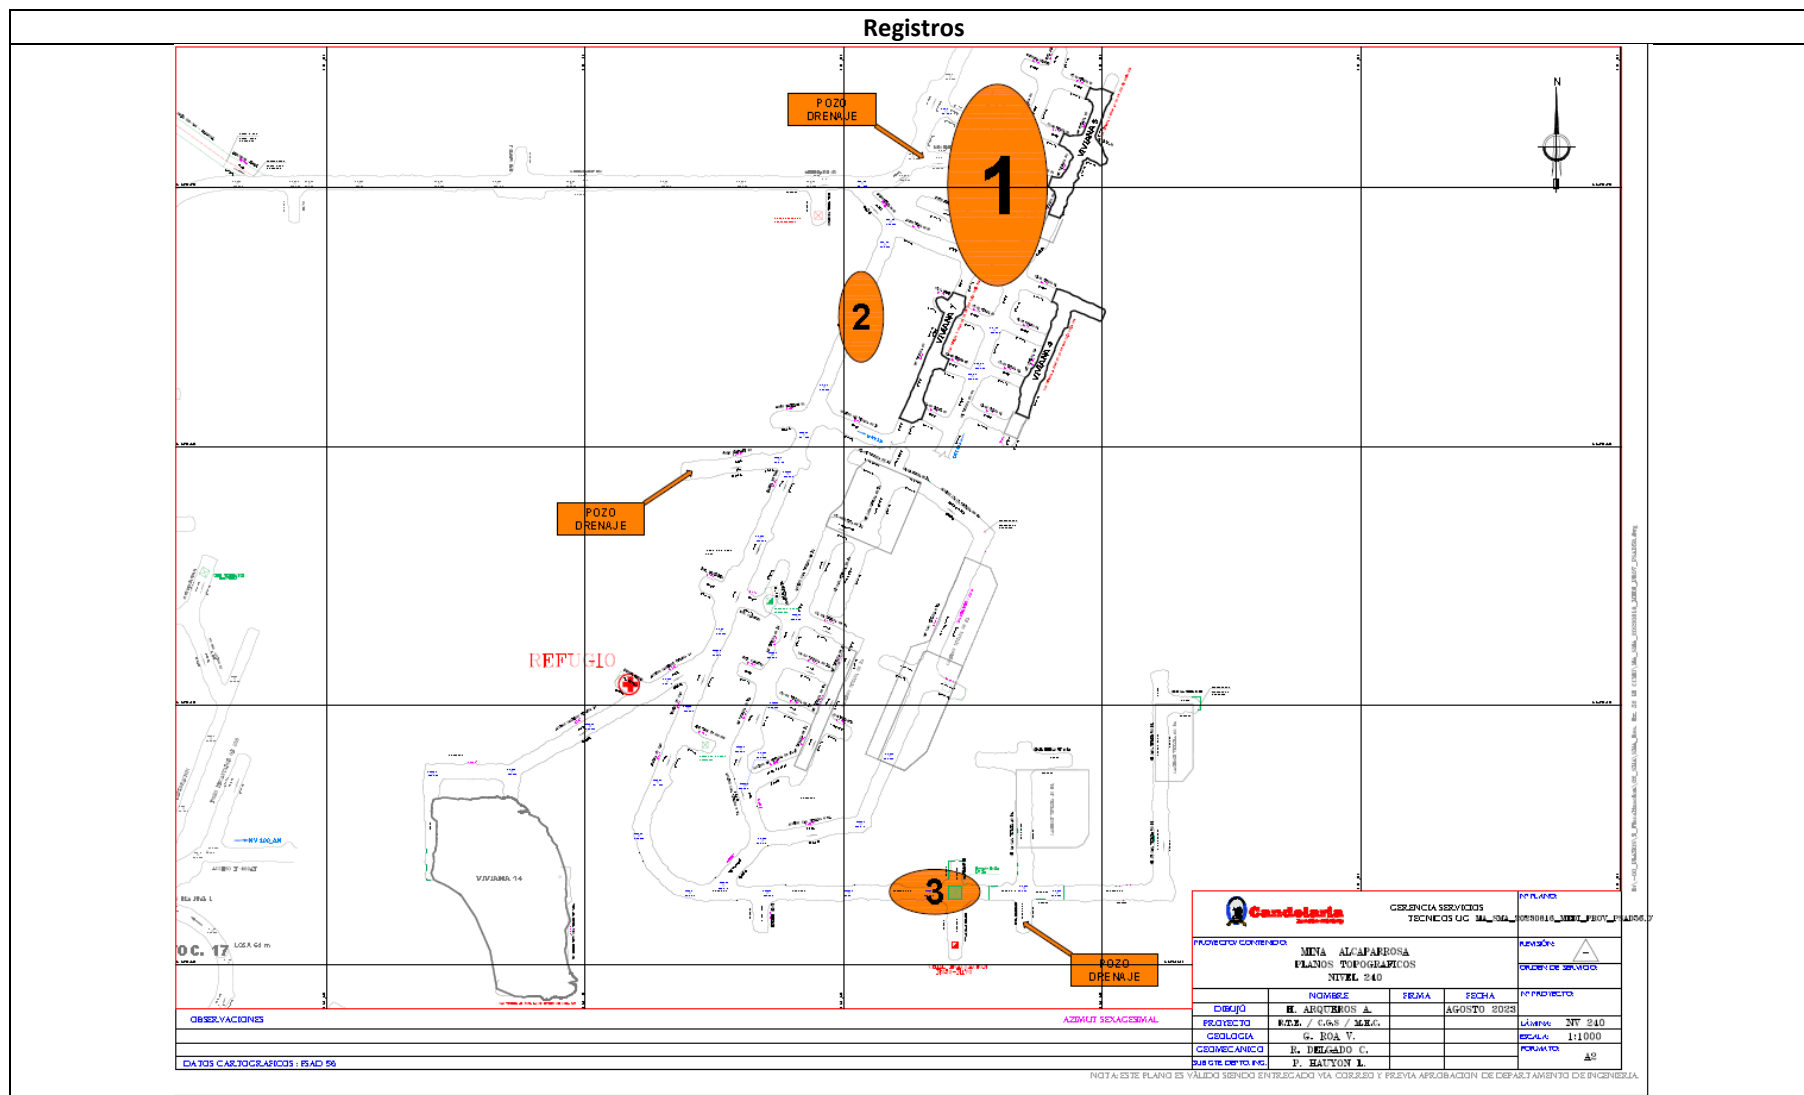
**Registro 88.**

**Descripción del medio de prueba:** Imagen del plano con el detalle del sector nivel 240 caserón Viviana, destacándose que existen tres sectores con infiltraciones, y donde se ubica el flujómetro y los dos pozos de drenaje que existen en esta zona.

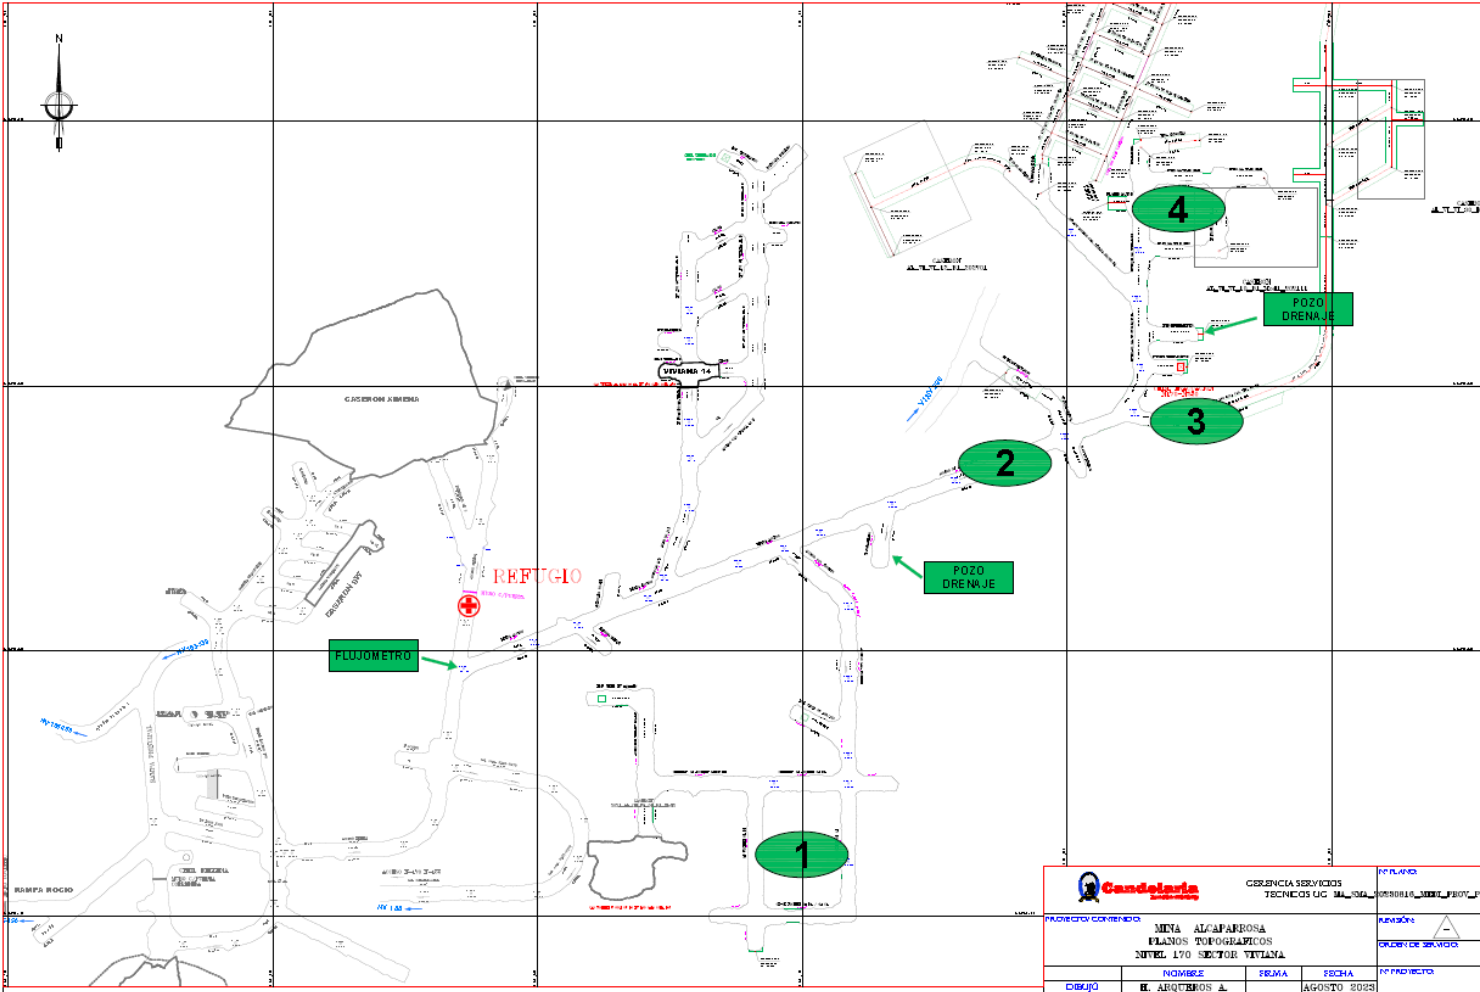
**Registro 90.** Fuente: Carta titular de fecha 15 de septiembre 2023  
**Descripción del medio de prueba:** Imagen del plano con el detalle del sector nivel 170 caserón Viviana, destacándose que existen cuatro sectores con infiltraciones, y donde se ubica el flujómetro y los dos pozos de drenaje que existen en esta zona.

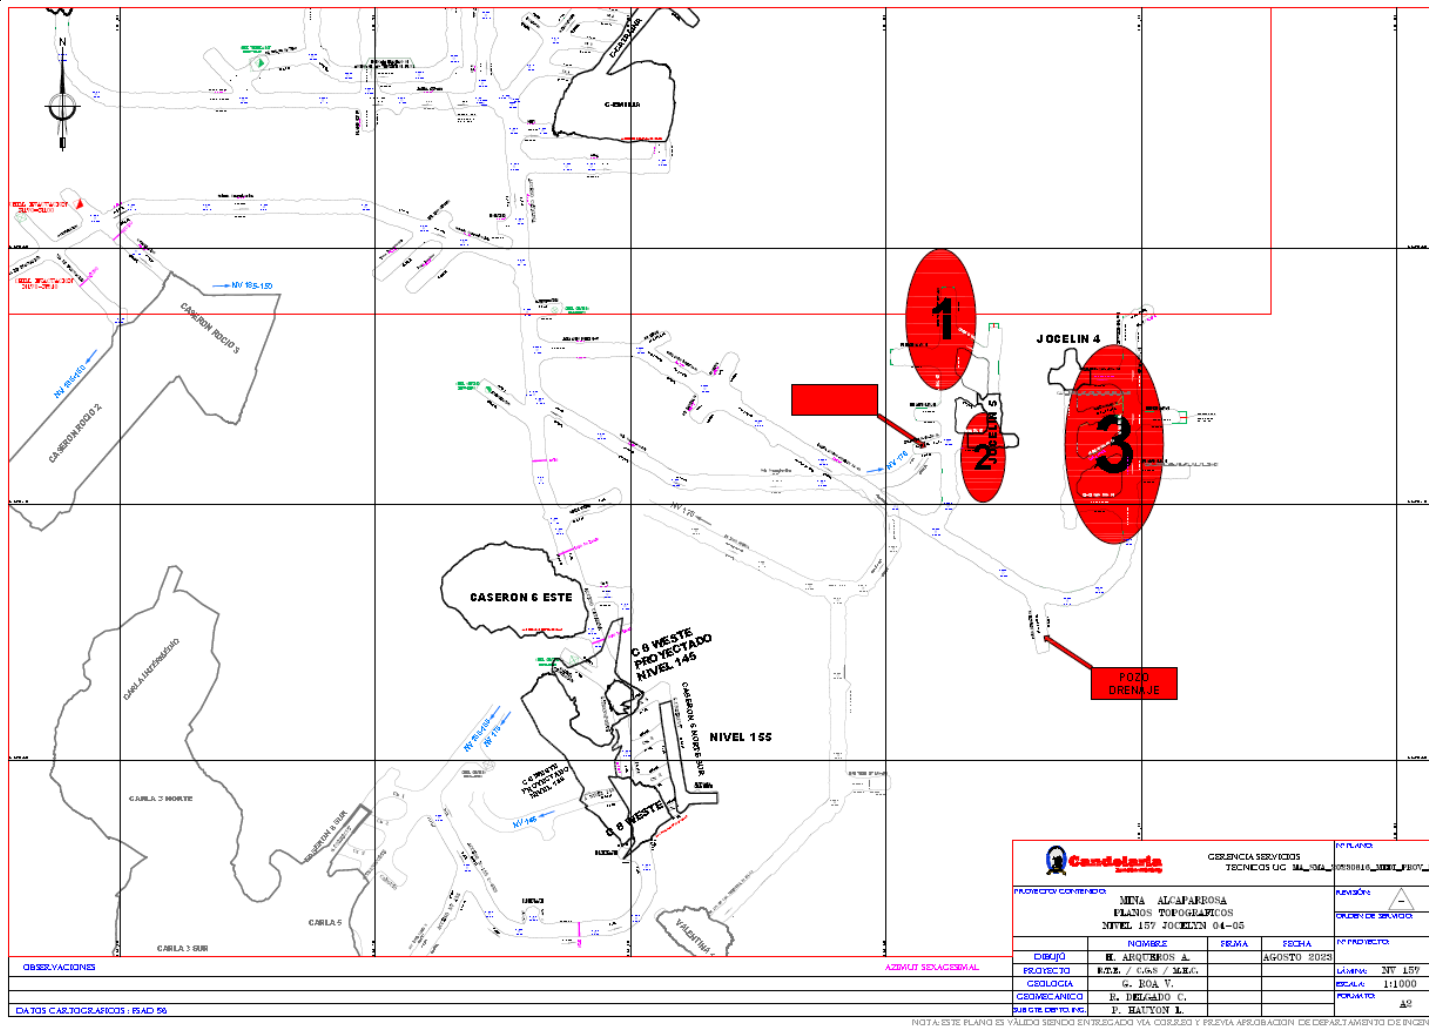
Registro 91.

N°	Medida asociada	Hecho constatado	Conformidad técnica de la medida
		<p>pozos de drenaje que existen en esta zona. Luego, se detalla las infiltraciones en el nivel 150 del caserón Jocelyn 04-05, destacándose que existen tres sectores con infiltraciones, y el lugar donde se ubica el flujómetro (se supone, porque no se indica en el plano) y el pozo de drenaje que existe en esta zona. Para finalmente, el registro 92, detallar las infiltraciones del nivel 155 del caserón Viviana 16, destacándose que existen dos sectores con infiltraciones, y el lugar donde se ubican los pozos de drenaje que existe en esta zona, sin que en el sector hay un flujómetro.</p> <p>Finalmente, presenta un detalle de los caudales de infiltración por sector, que es el mismo que presentó en el reporte de agosto del 2023 y que está en el registro N°84 de este informe, con pequeñas variaciones en los caudales de agosto, la más relevante, la del nivel 157 del caserón Jocelyn 04-05 que aumentó en 0,07 l/s.</p> <p>En relación con la letra b) el titular presenta un Excel con el detalle de los sectores en la mina que se encuentran inundados, considerando el registro histórico que ha venido entregando (ver registro N°93). El total del agua acumulada es de 1.504.767 m<sup>3</sup> a esta fecha. De la misma información se desprende que el volumen de agua acumulada en los niveles inferiores de la mina es de 1.078.851 m<sup>3</sup>, por ende, el agua acumulada en el resto de los sectores de la mina es del orden de 425.916 m<sup>3</sup>. Hay dos diferencias respecto del reporte anterior (registro 85): la primera es que, en los niveles inferiores, se disminuyó el nivel de los caserones fondo mina en 6.725 m<sup>3</sup> y nuevamente disminuye el volumen del nivel 110 ahora en 6.725 m<sup>3</sup>, lo que es casi cinco veces que lo informado el 14 de agosto del 2023. Por lo tanto, la diferencia total entre ambos periodos fue de 13.449 m<sup>3</sup>, volumen que fue enviado a superficie por parte del titular.</p>

Descripción del medio de prueba: Imagen del plano con el detalle del sector nivel 150 caserón Jocelyn 04-05, destacándose que existen tres sectores con infiltraciones, y el lugar donde se ubica el flujómetro (se supone, porque no se indica en el plano) y el pozo de drenaje que existe en esta zona.
