## INFORME TÉCNICO DE FISCALIZACIÓN AMBIENTAL

### Medidas Procedimentales

#### CANDELARIA OJOS DEL SALADO

DFZ-2024-1618-III-MP

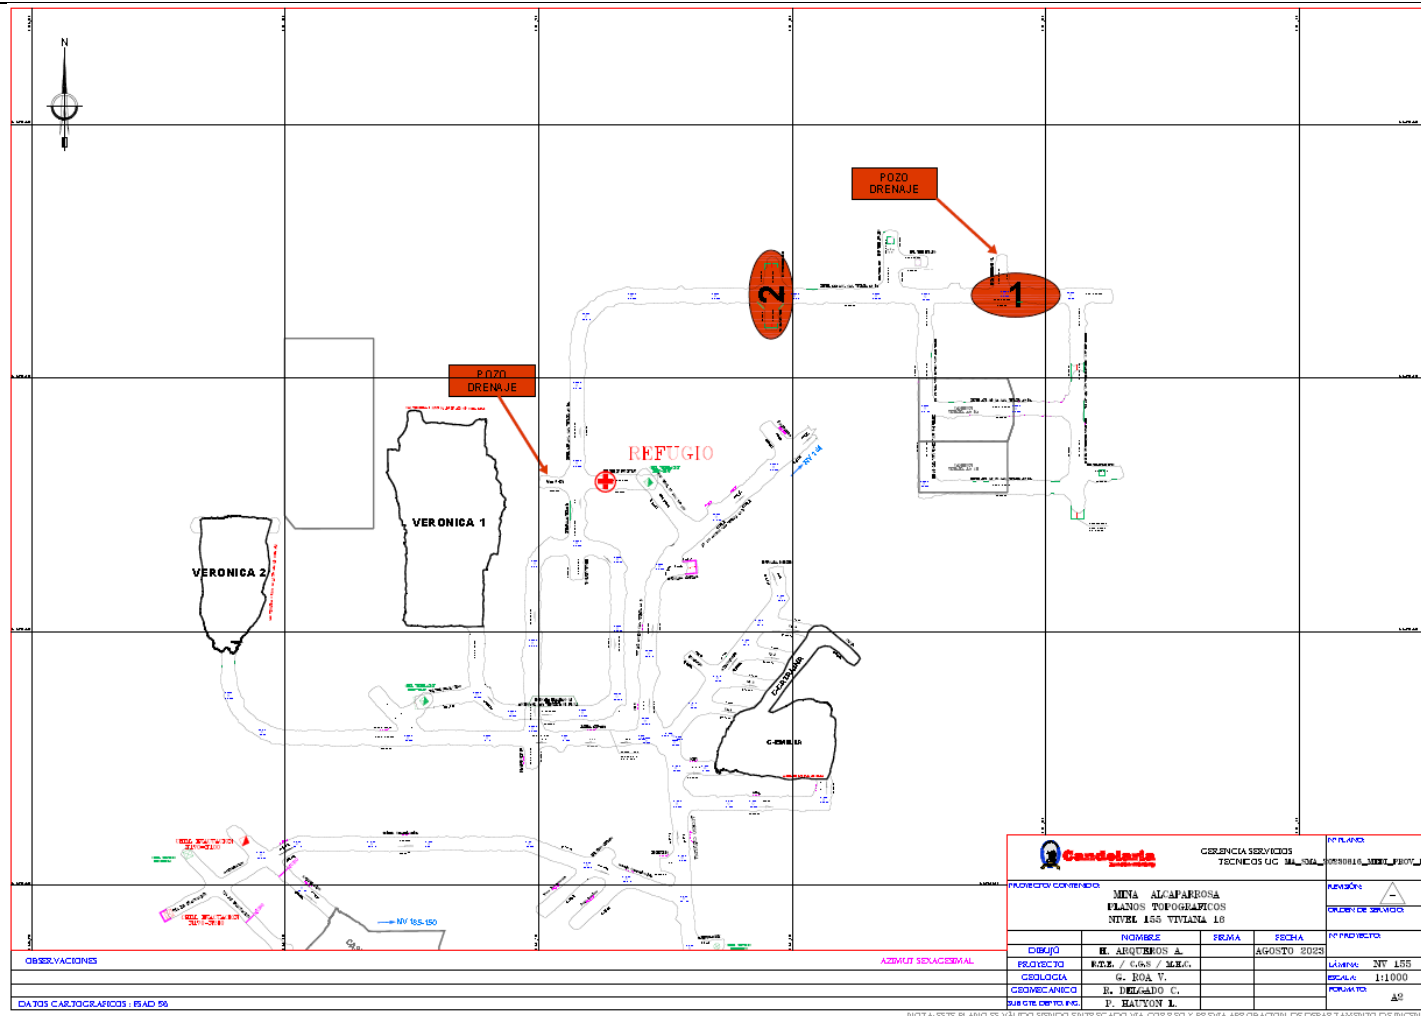
Registro 92.

Descripción del medio de prueba: Imagen del plano con el detalle del sector nivel 155 caserón Viviana 16, destacándose que existen dos sectores con infiltraciones, y el lugar donde se ubican los pozos de drenaje que existe en esta zona, sin que en el sector hay un flujómetro.

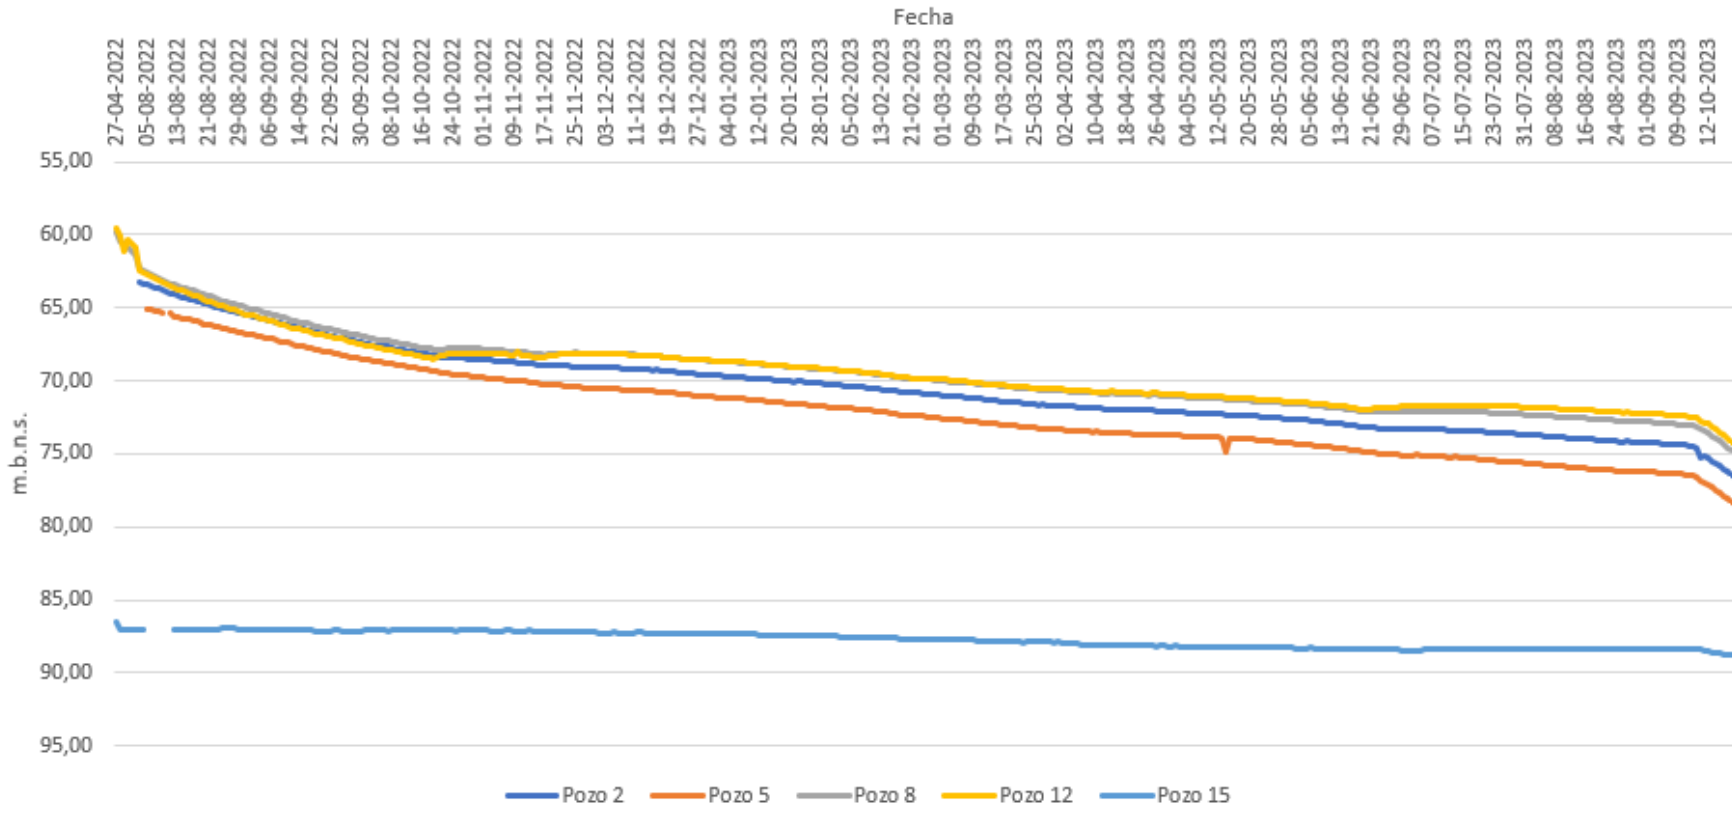
**Registro 103.**

**Niveles piezométricos Pozos - Plan Monitoreo DGA**

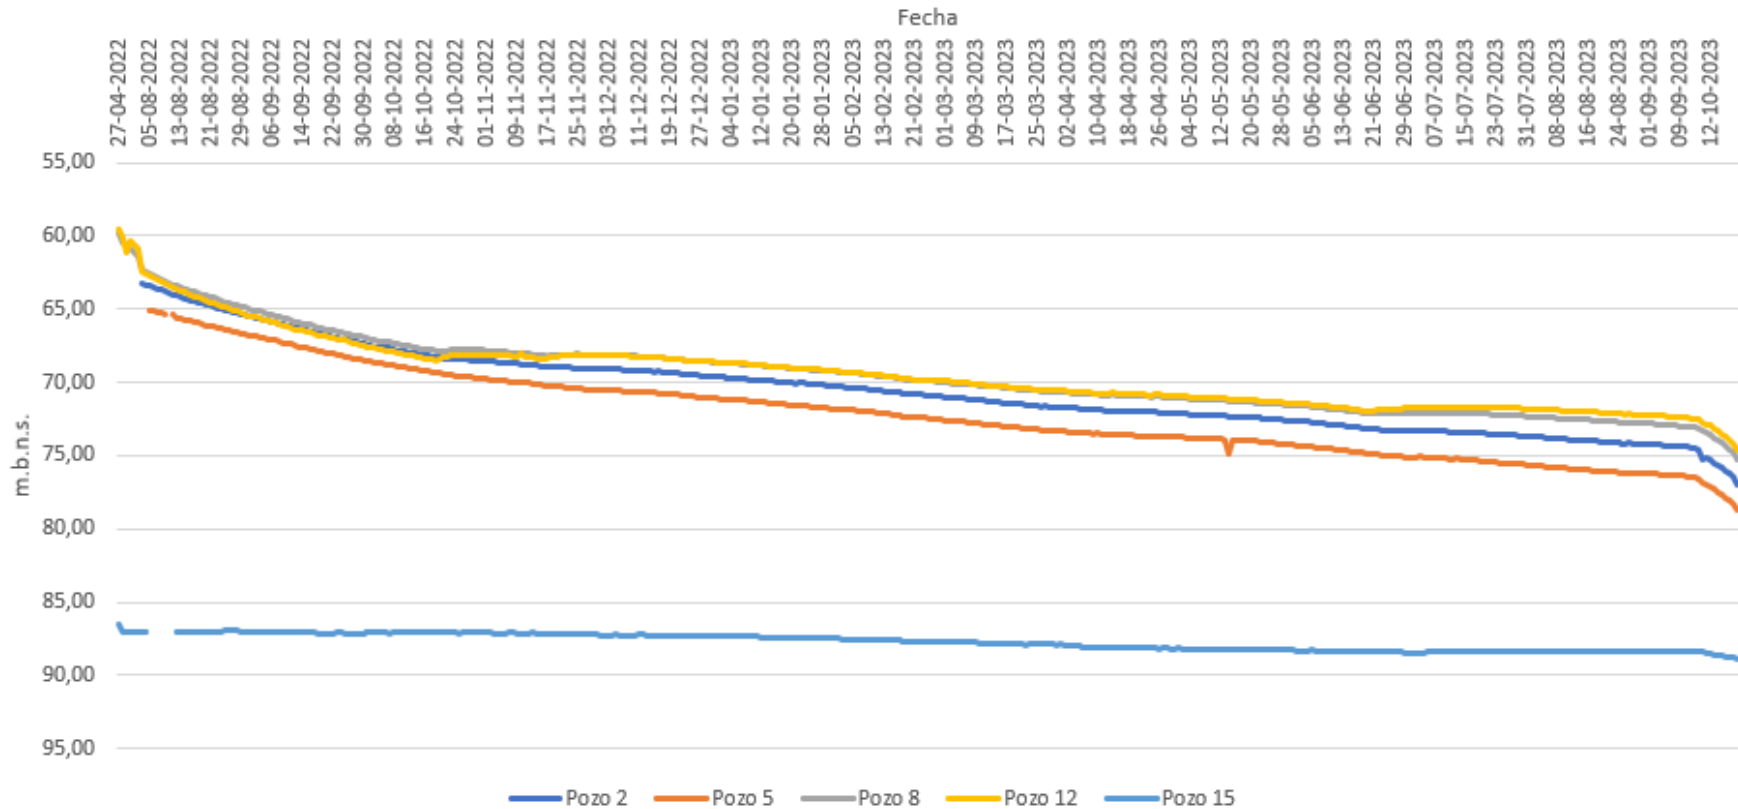
Registro 105.

Niveles piezométricos Pozos - Plan Monitoreo DGA

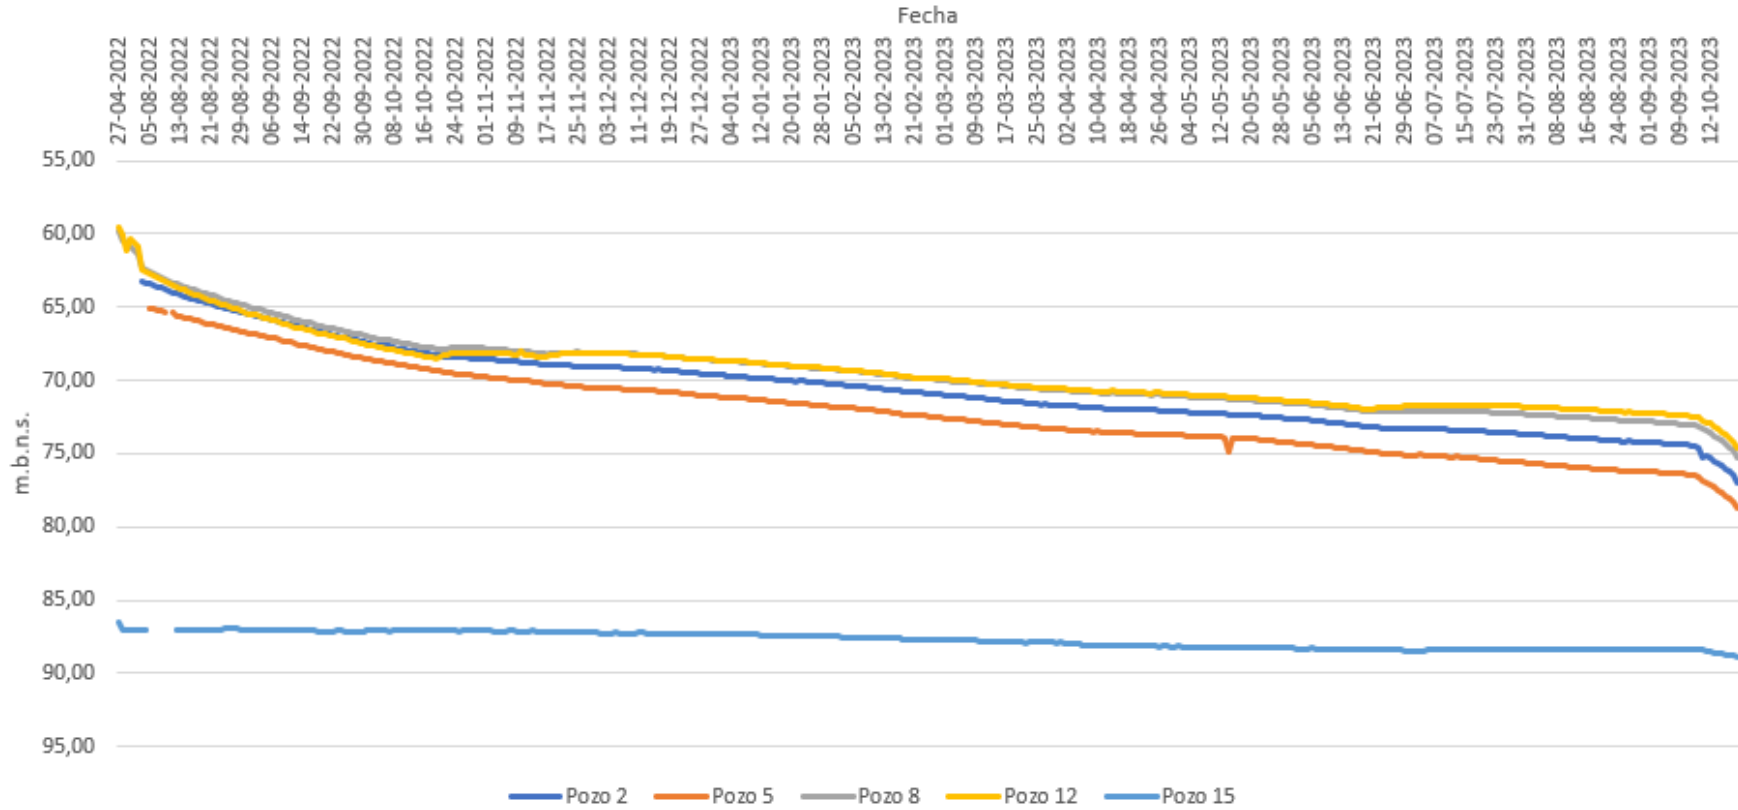
**Registro 105.**

**Niveles piezométricos Pozos - Plan Monitoreo DGA**
