INFORME TÉCNICO DE FISCALIZACIÓN AMBIENTAL

Medidas Urgentes y Transitorias

RELENO SANITARIO LA LAJA

DFZ-2023-2977-X- MP

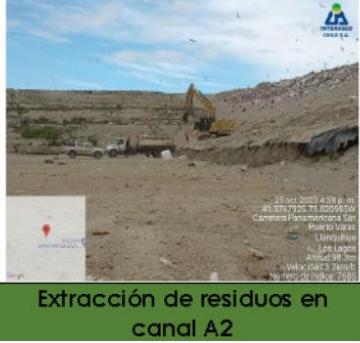
Extracción de residuos en canal A2

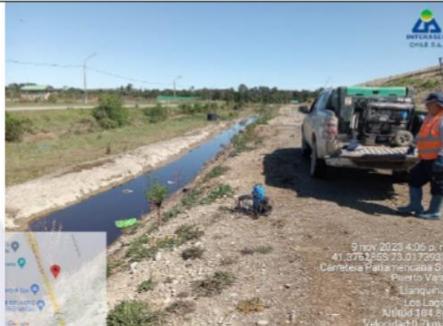
<p>Estado inicial antes de intervenir</p> <p>3 nov 2023 4:05 p.m. 41.376285,-73.017090W Carretera Panamericana Sur Puerto Varas Llanquihue Los Lagos Altitud:104.8m Velocidad:0.7km/h</p> </div> <div style="text-align: center;">

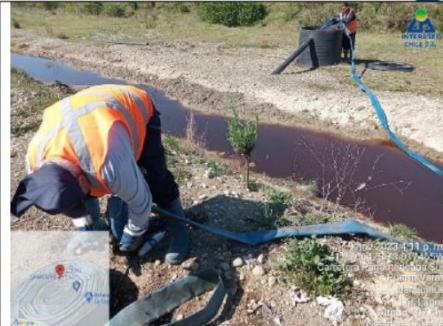
<p>Instalación de bomba sumergible</p> <p>3 nov 2023 4:05 p.m. 41.376285,-73.017090W Carretera Panamericana Sur Puerto Varas Llanquihue Los Lagos Altitud:104.8m Velocidad:0.7km/h</p> </div> <div style="text-align: center;">

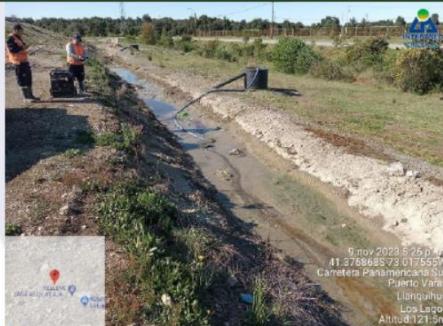
<p>Durante el drenaje</p> <p>9 nov 2023 6:15 p.m. 41.378865,-73.017555W Carretera Panamericana Sur Puerto Varas Llanquihue Los Lagos Altitud:121.5m Velocidad:1.4km/h</p> </div> <div style="text-align: center;">

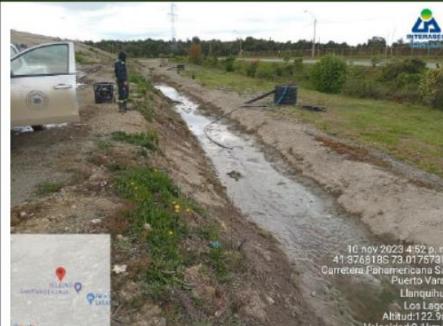
<p>Estado del canal, agua extraída</p> <p>10 nov 2023 4:52 p.m. 41.376818,-73.017573W Carretera Panamericana Sur Puerto Varas Llanquihue Los Lagos Altitud:122.5m Velocidad:0.1km/h</p> </div> </div> <p>El titular informa en reporte de esta semana que en relación a la extracción de las aguas</p>

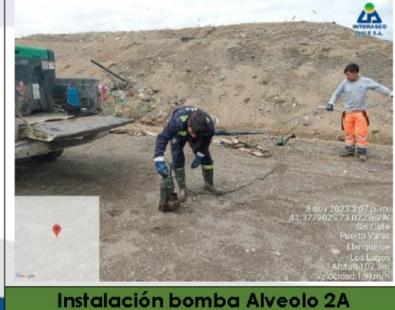
<p>Instalación bomba Alveolo 2A</p> </div> <div style="text-align: center;">

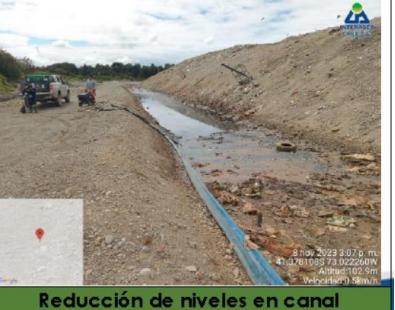
<p>Reducción de niveles en canal</p> </div> </div> <p>También informa que las aguas escurridas por el alveolo 1 sector sur y las que se arrastran por el canal paralelo al Alveolo 2A, están siendo evacuadas por el canal de hormigón hacia la cámara de inspección N°3 y posteriormente a la PLT. Ello es posible tras las obras de limpieza del canal de hormigón que recibe las aguas, además del uso de una bomba sumergible instalada en el lugar. Presenta las siguientes fotografías georreferenciadas y fechadas.</p>

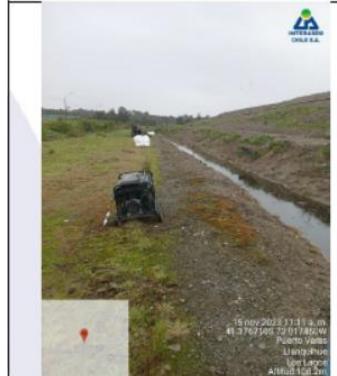
<p>Nivel inicial del canal</p> <p>18-nov-2023 11:11:00 41.376740,-73.0173313W Altitud: 101.2m Unidad de medida: msnm</p> </div> <div style="text-align: center;">

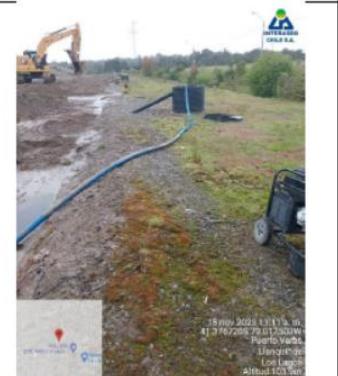
<p>Extracción de agua con bomba</p> <p>18-nov-2023 11:11:00 41.376740,-73.0173313W Altitud: 101.2m Unidad de medida: msnm</p> </div> <div style="text-align: center;">

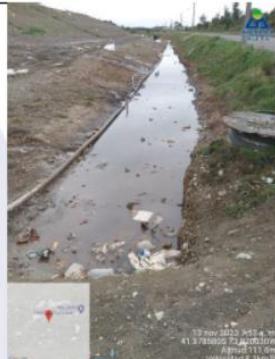
<p>Nivel inicial del canal hormigón sur</p>

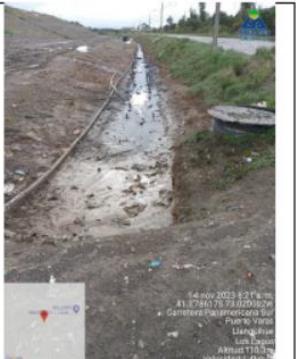
<p>Niveles transcurso de la semana</p>

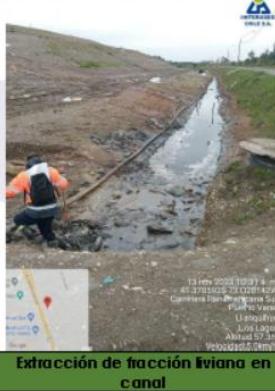
<p>Extracción de fracción lluvia en canal</p>

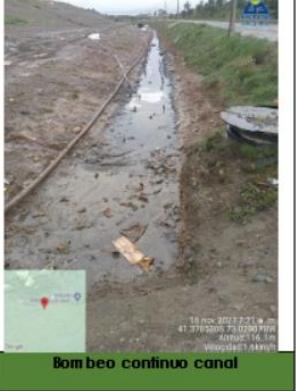
<p>Bombeo continuo canal</p>

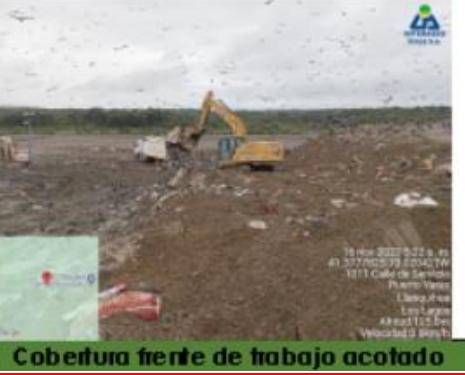
<p>Cobertura frente de trabajo acotado</p> </div> </div> <div style="display: flex; justify-content: space-around;"> <div style="text-align: center;">

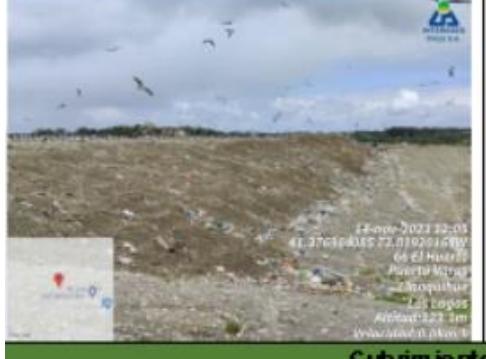
<p>Cubrimiento Talud Norte</p> </div> <div style="text-align: center;">

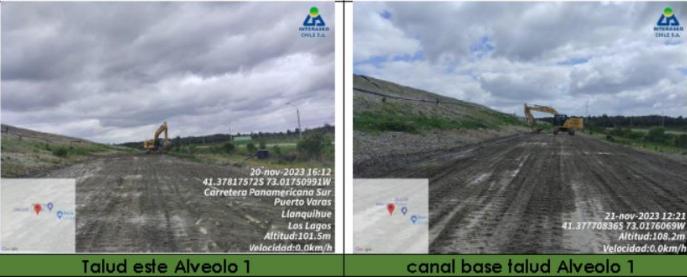
<p>Talud este Alveolo 1</p> <p>canal base talud Alveolo 1</p> <p>Informa que con relación a la extracción de las aguas del Alveolo 2A sector oeste, estás siguen siendo evacuadas con la ayuda de bombas sumergibles y dispuestas en la cámara de inspección N°2. Presenta las siguientes fotografías georreferenciadas y fechadas.</p>

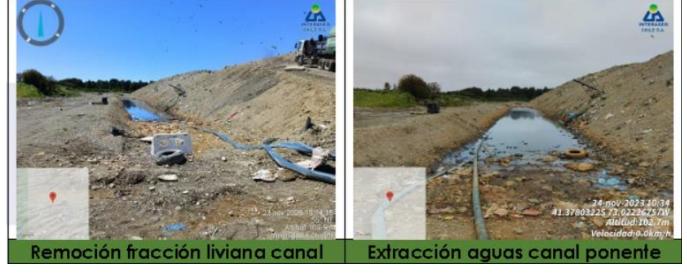
<p>Remoción fracción liviana canal</p> <p>Extracción aguas canal poniente</p> <p>Informa que continúan con la extracción permanente de las aguas retenidas en el alveolo 1 sector sur y las que se arrastran por el canal paralelo al Alveolo 2A del mismo sector. Estas están siendo evacuadas por el canal de hormigón hacia la cámara de inspección N°3 y posteriormente a la PLT.</p> <p>Indica el titular que, por las condiciones climáticas presentadas, se debió iniciar con los niveles altos en el canal de hormigón sur, de lo cual fue necesario programar diariamente el bombeo permanente del canal. Presenta las siguientes fotografías georreferenciadas y fechadas.</p>

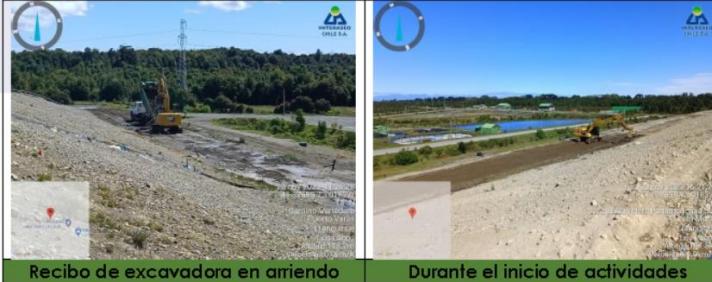
<div style="display: flex; justify-content: space-around; width: 100%;"> Recibo de excavadora en arriendo Durante el inicio de actividades </div> </div> <p><u>Extracción de Aguas lluvias mezcladas con lixiviado o residuos</u></p> <p>El titular informa que continúan con la recolección de la fracción liviana en los puntos de mayor acumulación de forma diaria y permanente. Presenta las siguientes fotografías georreferenciadas y fechadas. Presenta las siguientes fotografías georreferenciadas y fechadas.</p>

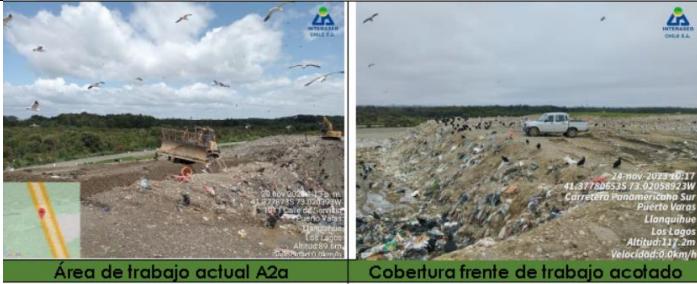
<p>Área de trabajo actual A2a</p> <p>Cobertura frente de trabajo acotado</p> <p>Manejo de biogás</p> <p>Elaboración de catastro de migración de biogás en alveolo 1 y 2 (presentado 02.11.2023)</p> <p>Informar acciones de mejora en captación y quema de biogás.</p> <p>El titular informa que en lo que se refiere a la actividad de empalme a la red principal de terminales ubicados en el sector sur, se avanzó con la adecuación de los puntos existentes con instalación de chimeneas y estructuración de los cuerpos con enmallado y recubrimiento con bolones o canto rorado. Presenta las siguientes fotografías georreferenciadas y fechadas.</p>

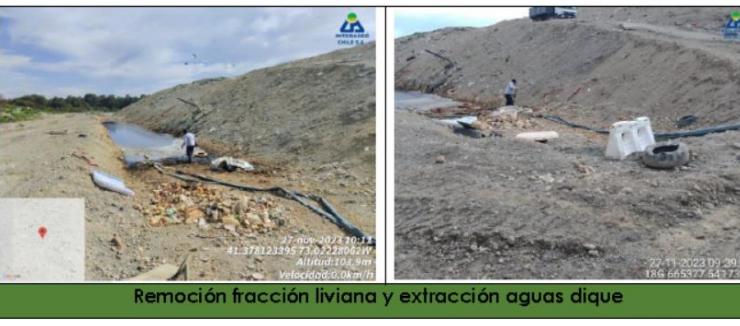
<p>Informa que se continua con la extracción permanente de las aguas retenidas en el alveolo 1 sector sur y las que se arrastran por el canal paralelo al Alveolo 2A del mismo sector. Estas están siendo evacuadas por el canal de hormigón hacia la cámara de inspección N°3 y posteriormente a la PLT.</p> <p>Y que se continua en la semana con la evacuación de las aguas presentes en el canal de hormigón sur,</p>

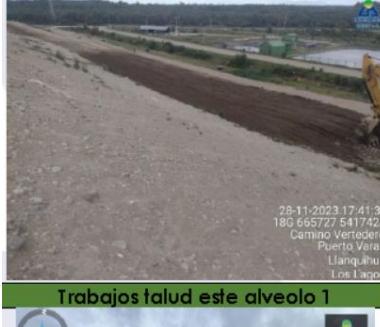
<p>28-11-2023 17:41:31 18° 66'57.27" S 64° 17'42.3" W Camino Verteadero Puerto Varas Llanquihue Los Lagos</p> <p>Trabajos talud este alveolo 1</p>

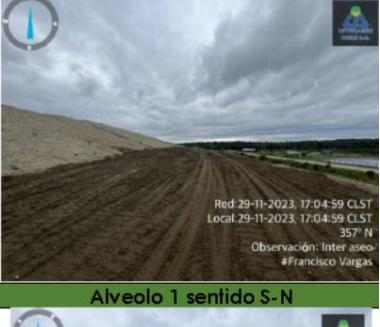
<p>Red: 29-11-2023, 17:04:59 CLST Local: 29-11-2023, 17:04:59 CLST 35° N</p> <p>Observación: Inter aseso #Francisco Vargas</p> <p>Alveolo 1 sentido S-N</p>

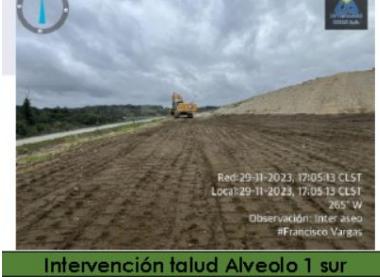
<p>Red: 29-11-2023, 17:05:13 CLST Local: 29-11-2023, 17:05:13 CLST 205° W</p> <p>Observación: Inter aseso #Francisco Vargas</p> <p>Intervención talud Alveolo 1 sur</p>

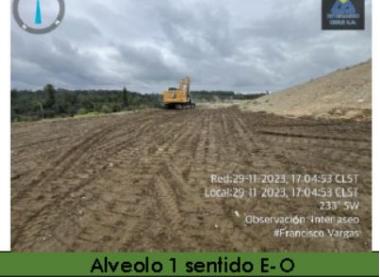
<p>Red: 29-11-2023, 17:04:53 CLST Local: 29-11-2023, 17:04:53 CLST 239° SW</p> <p>Observación: Inter aseso #Francisco Vargas</p> <p>Alveolo 1 sentido E-O</p>

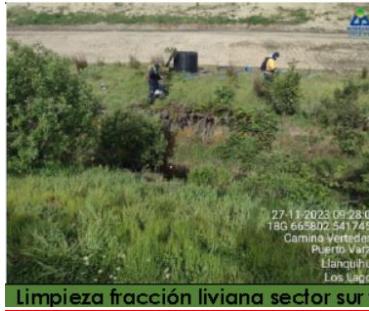
<p>27-11-2023 09:28:03 TRG 665802-5417498 Camino Veedero Puerto Varas Llanquihue Los Lagos</p> <p>Limpieza fracción líviana sector sur vía</p>

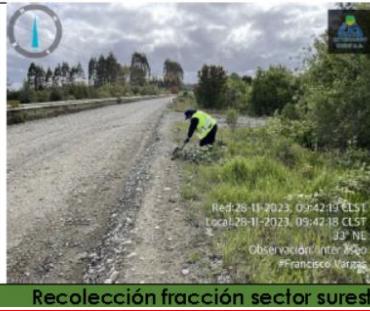
<p>Red: 28-11-2023 09:42:13 CLST Local: 28-11-2023 09:42:18 CLST 33° NE Observación: Inter. Aseo #Francisco Vargas</p> <p>Recolección fracción sector sureste</p>

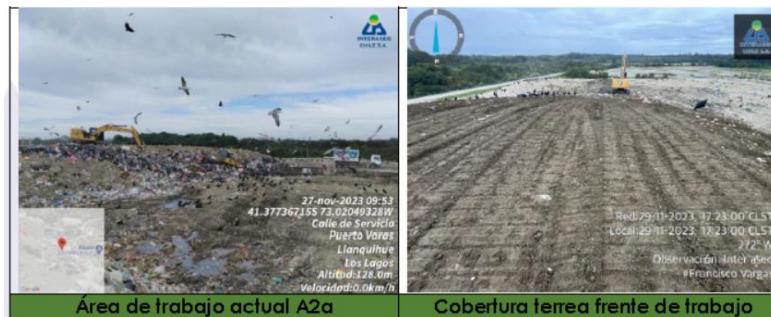
Informa que se mantiene el acotado de los 15m de ancho en el área de trabajo. Con el cubrimiento total del talud norte y talud este frente a la masa actual.

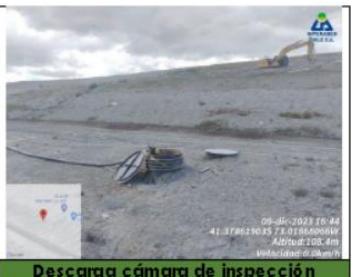
<p>Descarga cámara de inspección</p> </div> </div> <p>Instalación de bomba sumergible en canal oeste Alveolo 2a:</p> <p>Informa que las aguas contenidas en el dique oeste del alveolo 2A, continúan siendo evacuadas con la ayuda de dos bombas sumergibles y dispuestas en la cámara de inspección N°2. Presenta las siguientes</p>

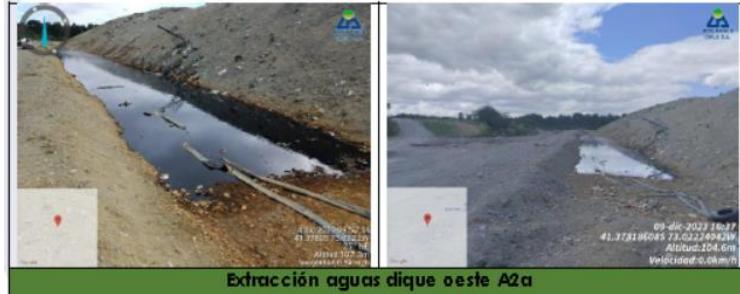
<p style="text-align: center;">Extracción aguas dique oeste A2a</p> <p>Extracción de material fino acumulado en canal de aguas lluvias sector sur: El titular indica que como bien se evidencio en los informes de avance de las semanas 4 se inició con actividades manual de la fracción liviana y material sólido presente en el canal y en informe de semana 5, se argumenta la prórroga de la actividad hasta la semana 8 entre los días 18 al 24 de diciembre del presente, por disponibilidad de la maquina necesaria.</p> <p>Recambiar las capas de cobertura saturadas de lixiviados.</p> <p>Intervención extensión talud este Alveolo 1: El titular indica que esta actividad fue realizada en su totalidad entre los días del 27 de noviembre al 02 de diciembre del presente, y evidenciado en informe de avance 5 radicado el pasado 04 de diciembre. Presenta las siguientes fotografías georreferenciadas y fechadas.</p>

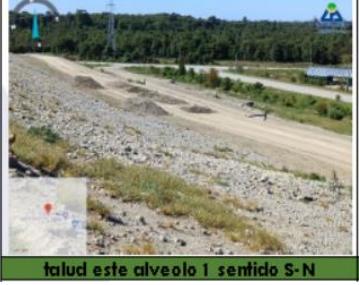
<p>talud este alveolo 1 sentido S-N</p>

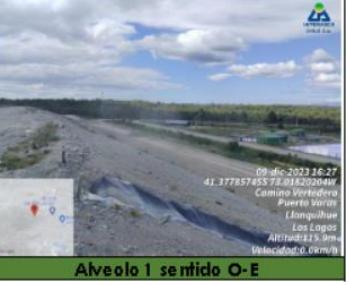
<p>Alveolo 1 sentido O-E</p> <p>09 dic 2023 16:27 41.37785745573.01820048 Camino Veredera Puerto Montt Llanquihue Los Lagos Altitud: 115.9m Velocidad: 0.0km/h</p>

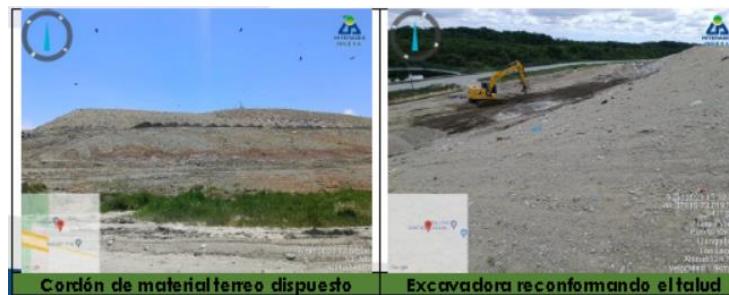
El titular indica que en esta semana se adelantaron actividades tendientes a la reconformación del talud sur con intervención con excavadora y camión tolva para el cargue de la cobertura, se lleva un avance del 20% de lo programado con necesidad de prorrogar la actividad con dos semanas adicionales.

A la fecha se tiene dispuesto en los puntos el material terreo necesario para reconformar los taludes y con la maquinaria se viene avanzando en la esparcío y compactación de este en el talud, iniciando en el sentido este a oeste del alveolo 1 en el sector sur. Presenta las siguientes fotografías georreferenciadas y fechadas.

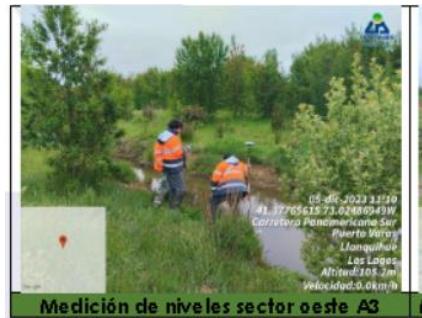
<p>05-01-2023 11:10 41.37705615 -73.02446949W Carretera Panamericana Sur Puerto Varas Llanquihue Los Lagos Altitud:103.3m Velocidad:0.0km/h</p> <p>Medición de niveles sector oeste A3</p> </div> <div style="text-align: center;">

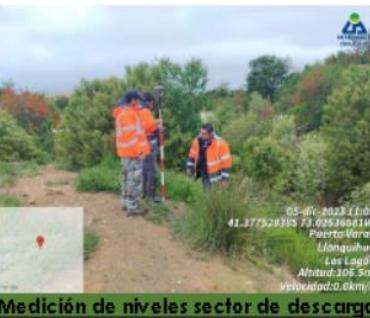
<p>05-01-2023 11:01 41.377328315 -73.02536941W Puerto Varas Llanquihue Los Lagos Altitud:104.5m Velocidad:0.0km/h</p> <p>Medición de niveles sector de descarga</p> </div> </div> <p>Recolección manual de fracción liviana en sector aledaño a alveolos y vías:</p> <p>El titular informa que continúan con la recolección de la fracción liviana en los puntos de mayor acumulación de forma diaria y permanente.</p>

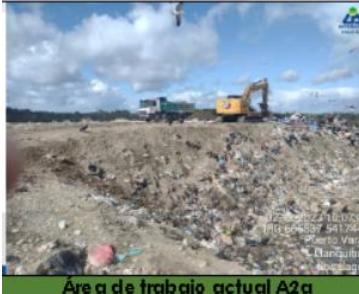
<p style="text-align: center;">Área de trabajo actual A2a</p>

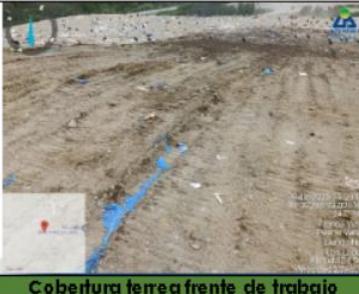
<p style="text-align: center;">Cobertura terrena frente de trabajo</p>

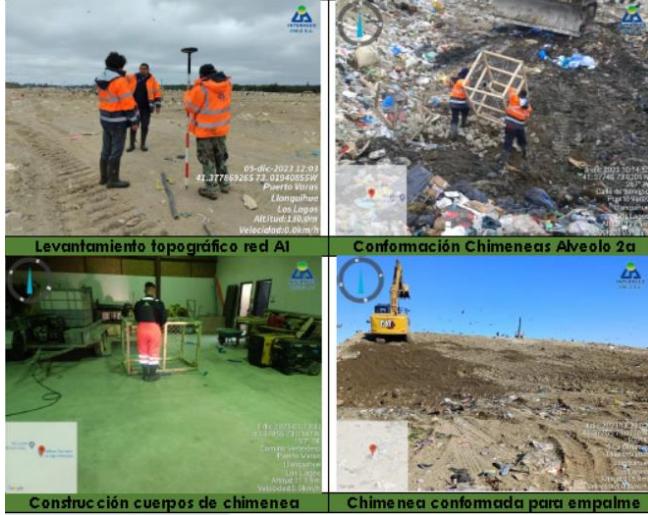
<p>Levantamiento topográfico red A1</p> <p>Conformación Chimeneas Alveolo 2a</p> <p>Construcción cuerpos de chimenea</p> <p>Chimenea conformada para empalme</p>

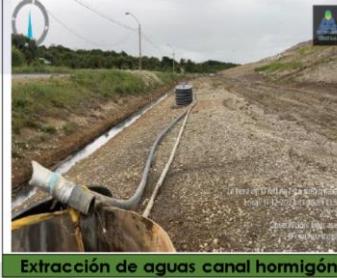
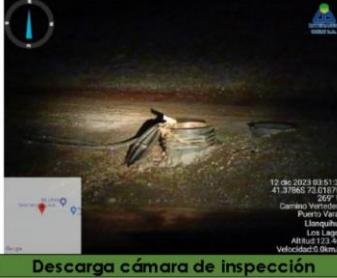
</div> <p>Instalación de bomba sumergible en canal hormigón sector sur Alveolo 1:</p> <p>El titular indica que, con la utilización de las bombas sumergibles, se ha logrado controlar la presencia de líquidos presente en el canal de hormigón, generando la extracción permanente de las aguas escurridas en las áreas accesorias al relleno sanitario y las declaradas además en el catastro de afloramiento. Dichas aguas siguen siendo evacuadas por el canal de hormigón hacia la cámara de inspección N°3 y posteriormente tratadas en la PLT. Presenta las siguientes fotografías georreferenciadas y fechadas.</p> <div style="display: flex; justify-content: space-around;">

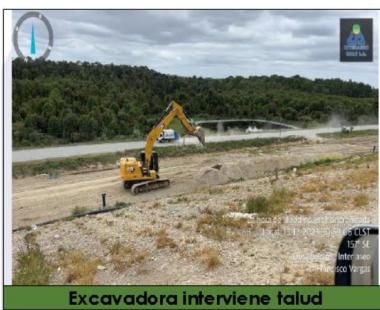
Nº	Medida asociada	Hecho constatado	Conformidad técnica de la medida
		<p>Intervención extensión talud sur Alveolo 1 y Alveolo 2A:</p> <p>El titular reporta que se adelantaron actividades tendientes a la reconformación del talud sur con intervención con excavadora y camión tolva para el cargue de la cobertura.</p> <p>Se realizó para esta semana la extensión del material terreo a lo largo del nivel dos de este talud.</p> <div style="text-align: center; margin-top: 20px;">

<p>Excavadora interviene talud</p> </div> <div style="text-align: center;">

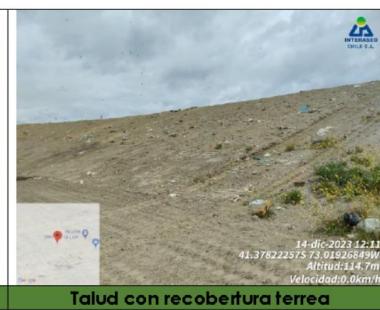
<p>Talud con recobertura terrea</p> </div> </div> </div> <p>d) Extracción de Aguas Iruzias mezcladas con lixiviado y residuos.</p> <p>El titular reporta que las aguas están siendo conducidas mediante bombeo a las cámaras de inspección de lixiviados más cercanas a cada alveolo.</p> <p>Modificación de punto de descarga de aguas lluvias (canal sin nombre) y habilitación de nuevo punto con cauce de agua superficial hacia costado sur</p> <p>El titular reporta que se realizó el levantamiento topográfico con la identificación de los puntos marcados en terreno acorde a el área trazable del desvío del canal de escorrentía de aguas lluvias.</p>

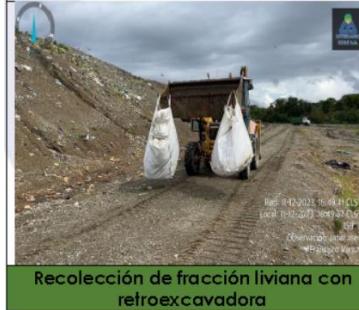
<p>Recolección de fracción liviana con retroexcavadora</p> </div> <div style="text-align: center;">

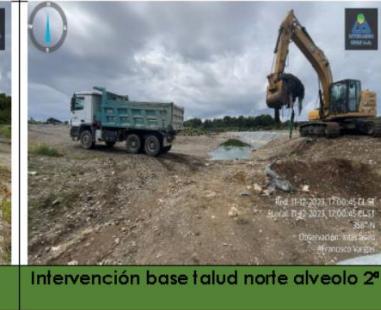
<p>Intervención base talud norte alveolo 2^a</p> </div> </div> </div> <p>Prohibición de evacuación de aguas lluvias al interior del alveolo 2 (B)</p> <p>Conformación de cuneta superficial:</p> <p>El titular informa que esta actividad se realizó a conformidad el pasado 26 de octubre del presente año, e informada en documento de entrega oficial del Plan de Trabajo Integral, de la cual se construye cuneta superficial para permitir el bombeo de las aguas escurridas por el talud sur del alveolo 2A hacia la Cámara de Inspección N° 3 y 4, y de allí ser destinadas a la PTL. Presenta las siguientes fotografías georreferenciadas y fechadas.</p>

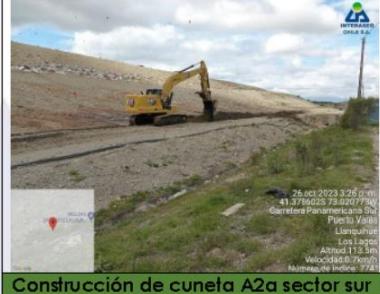
<p>26-dic-2023 12:35 41°37'6.00"S 73°0'27.70"W Carretera Panamericana Puerto Varas Llanquihue Los Lagos Altitud: 104.1m Velocidad: 0.70mph Número de índice: 7.781</p> <p>Construcción de cuneta A2a sector sur</p>

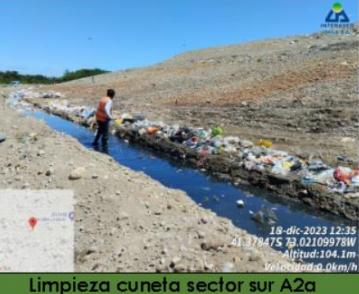
<p>18-dic-2023 12:35 41°37'8.75"S 73°0'21.09978"W Altitud: 104.1m Velocidad: 0.0km/h</p> <p>Limpieza cuneta sector sur A2a</p>

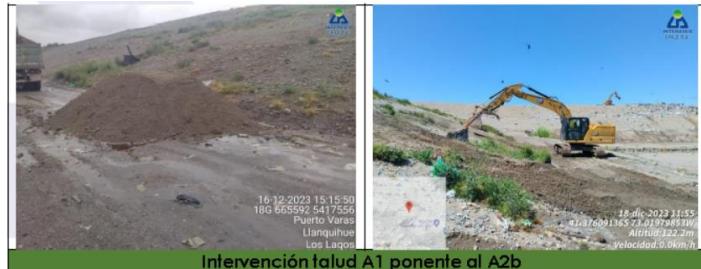
El titular reportó que se inician las medidas con la disposición o acopio de material terreo para luego intervenir con excavadora.

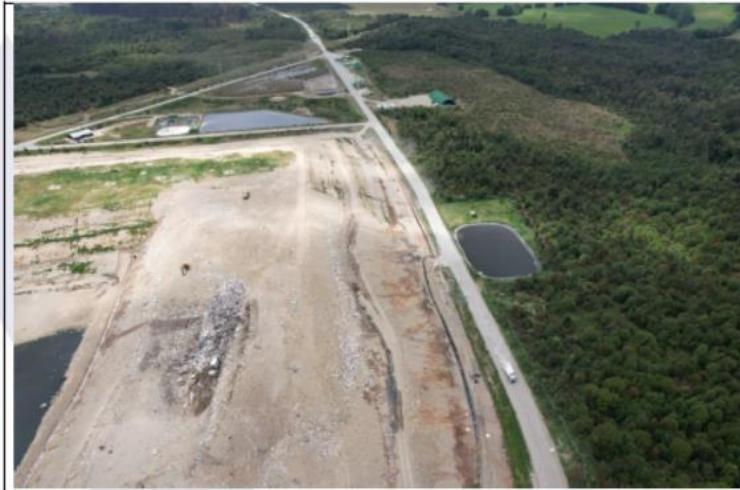
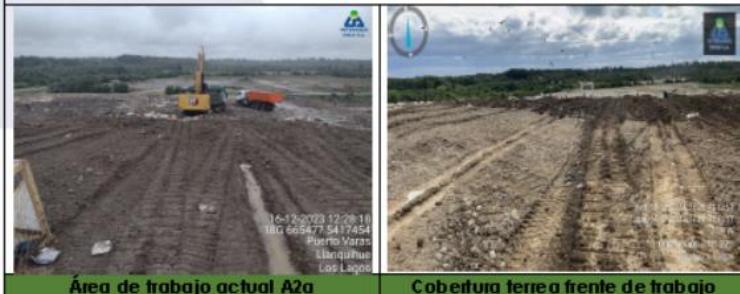
El titular reportó que se mantiene el acotado de los 15m de ancho en el área de trabajo. Con el cubrimiento total del del talud norte y talud este frente a la masa actual. Si bien presenta fotografías georreferenciadas y fechadas, la imagen aérea que es la que mejor puede evidenciar la situación no se encuentra fechada.

<p style="text-align: center;"> Área de trabajo actual A2a Cobertura terrena frente de trabajo </p>

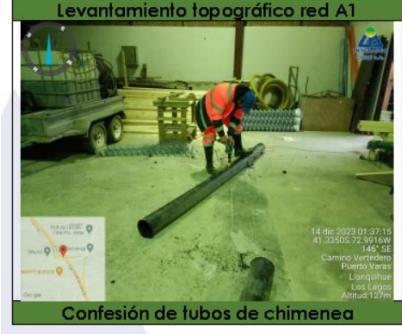
<p>Levantamiento topográfico red A1</p> <p>Confesión de tubos de chimenea</p> <p>14-dic-2023 01:37:16 41°33'50.72"S 72°59'16"W 145° SE Camino Veracruz Puerto Varas Llanquihue Latitud: -41.563333 Altitud: 127m</p> </div> <div style="text-align: center;">

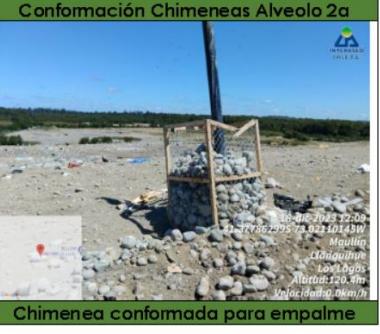
<p>Conformación Chimeneas Alveolo 2a</p> <p>Chimenea conformada para empalme</p> <p>14-dic-2023 01:37:16 41°33'50.72"S 72°59'16"W 145° SE Mallín Cauquihue Llanquihue Altitud: 120.4m Velocidad: 0.0km/h</p> </div> </div>

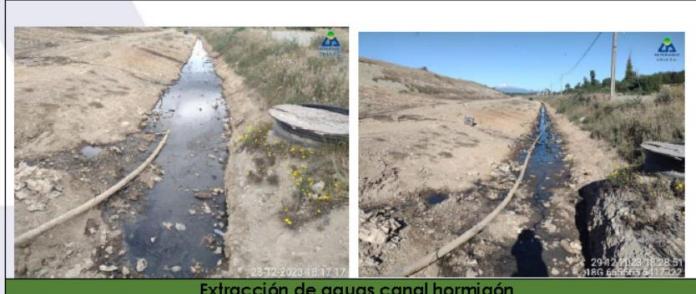
Nº	Medida asociada	Hecho constatado	Conformidad técnica de la medida
		<p>Retiro de lixiviados alveolo 1, 2 (A) y 2 (B)</p> <p>Instalación de bomba sumergible en canal este Alveolo 1:</p> <p>Reporta que en el informe de avance 2 con incidencia entre los días 06 al 12 de noviembre 2023, se evidenció la extracción de lixiviados presentes en el canal existente en el sector este del alveolo 1, quedando así cumplida en su totalidad la eliminación de las aguas de ese punto cardial.</p> <p>Instalación de bomba sumergible en canal hormigón sector sur Alveolo 1</p> <p>Informa que, con la utilización de las bombas sumergibles, se ha logrado controlar la presencia de líquidos presente en el canal de hormigón, generando la extracción permanente de las aguas escurridas en las áreas accesorias al relleno sanitario y las declaradas además en el catastro de afloramiento. Dichas aguas siguen siendo evacuadas por el canal de hormigón hacia la cámara de inspección N°3 y posteriormente tratadas en la PLT:</p> <div style="text-align: center;">

<p>Extracción de aguas canal hormigón</p> </div> <p>Instalación de bomba sumergible en canal oeste Alveolo 2a:</p> <p>Reporta que se realizó la intervención en el dique del sector oeste, sellándolo por completo lo que servirá para conformar el talud oeste del alveolo 2A. Con esta acción se aborda el afloramiento N° 18 de la tabla N°1.</p>

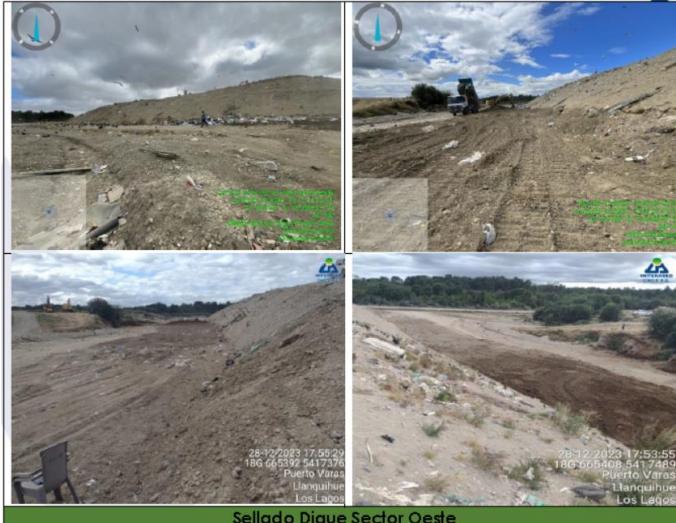
<p>Sellado Dique Sector Oeste</p> <p>Extracción de material fino acumulado en canal de aguas lluvias sector sur: El titular reportó que esta semana se realiza la intervención con la miniexcavadora para la limpieza del canal de hormigón.</p>

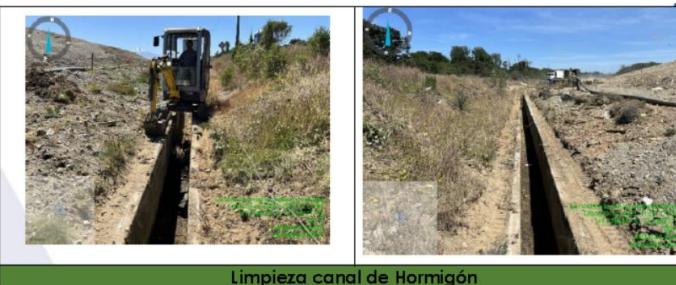
<p>Limpieza canal de Hormigón</p>

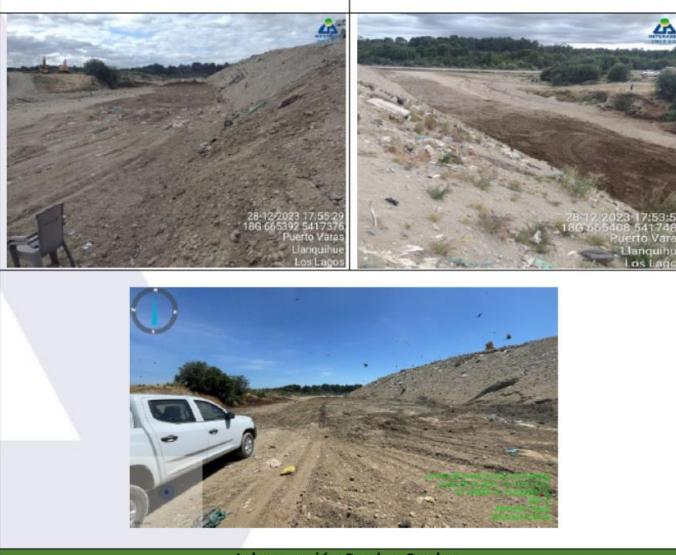
</div> <p>Intervención extensión talud oeste Alveolo 2a:</p> <p>El titular reporta que, durante esta semana, intervención en sector oeste, sellándolo por completo el dique lo que servirá para conformar el talud oeste del alveolo 2^a. Con esta acción se aborda el afloramiento N° 18 de la tabla N°1.</p>

<p style="text-align: center;">Intervención Sector Oeste</p> <p>Intervención extensión talud norte Alveolo 2A y Alveolo 1 (N-O): Actividad programada entre las semanas 10 y 11, entre los días 1 y 14 de enero.</p> <p>Extracción de Aguas lluvias mezcladas con lixiviado o residuos El titular reporta que las aguas están siendo conducidas mediante bombeo a las cámaras de inspección de lixiviados más cercanas a cada alveolo.</p> <p>Modificación de punto de descarga de aguas lluvias (canal sin nombre) y habilitación de nuevo punto con cauce de agua superficial hacia costado sur externo. El titular indica que se considera según los resultados de los levantamientos topográficos realizados, establecer el punto de descarga en nuevo sector según lo concertado en reunión previa tenida en</p>

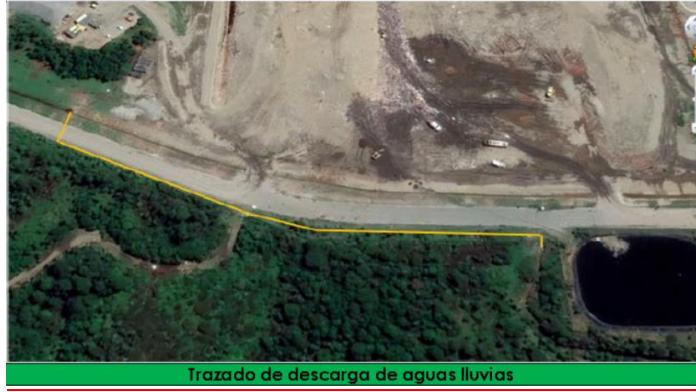
Nº	Medida asociada	Hecho constatado	Conformidad técnica de la medida
		<p>presencia del topógrafo, director de disposición final y el ITO Municipal. Presenta la siguiente imagen demarcando en amarillo el trazo la nueva cuneta de aguas lluvias.</p>

<p>El titular informa que se realizó el levantamiento topográfico, limpieza del sector por donde se realizará la cuneta que evacuará las aguas lluvias.</p>

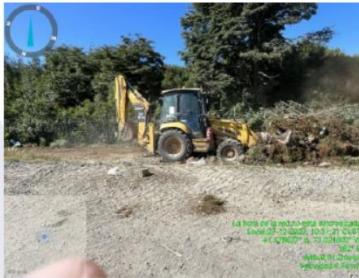
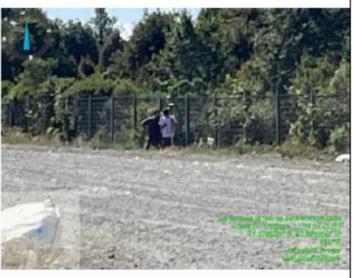
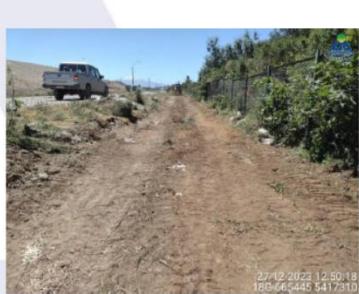
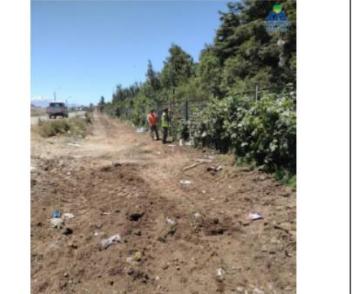
<p>Limpieza canal de Hormigón</p>

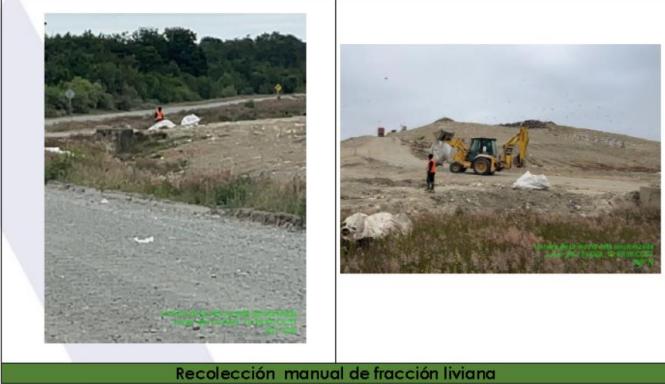
El titular reporta que continúan con la recolección de la fracción liviana en los puntos de mayor acumulación de forma diaria y permanente. Y que continúan con utilización de maquinaria amarilla, para la extracción de material sólido acopiado en maxi sacos. Presenta las siguientes fotografías georreferenciadas y fechadas.

<p>Recolección manual de fracción liviana</p> <p>Prohibición de evacuación de aguas lluvias al interior del alveolo 2 (B)</p> <p>Conformación de cuneta superficial:</p> <p>El titular reportó que esta actividad se realizó a conformidad el pasado 26 de octubre del presente año, e informada en documento de entrega oficial del Plan de Trabajo Integral, de la cual se construye cuneta superficial para permitir el bombeo de las aguas escurridas por el talud sur del alveolo 2A hacia la Cámara de Inspección N° 3 y 4, y de allí ser destinadas a la PTL. Esta semana se comienza con la instalación de un ramal extra en HDPE para la evacuación del lixiviado acumulado en el AI2B directo a la laguna de ecualizados.</p>

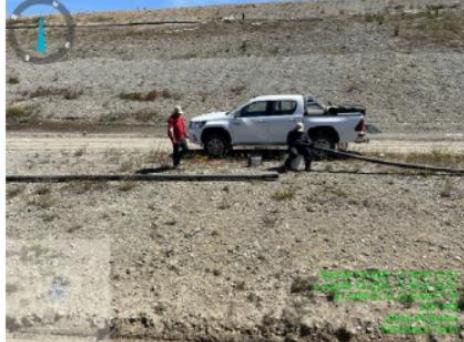
<p>Construcción de ramal extra en HDPE</p> <p>Implementación de medidas que eviten el desplazamiento de lixiviados del alveolo 1 a alveolo 2 (B).</p> <p>Esta actividad se realizó la semana anterior, quedando el registro en el informe correspondiente a la semana 8</p> <p>Cumplimiento de frente de trabajo</p> <p>El titular reporta que se mantiene el acotado de los 15m de ancho en el área de trabajo. Con el cubrimiento total del talud norte y talud este frente a la masa actual.</p>

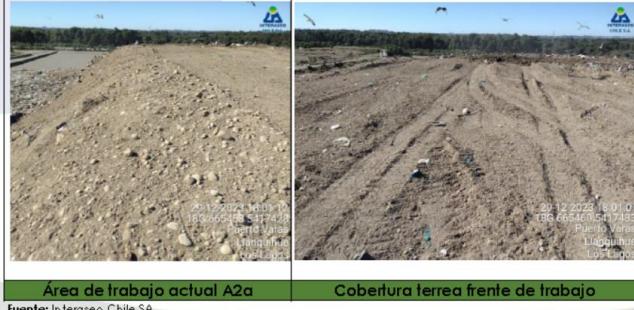
<p>Área de trabajo actual A2a Fuente: Interseco Chile SA.</p> <p>22-12-2023 N° 01 BG-665450-5477383 Puerto Varas Llanquihue Los Lagos</p>

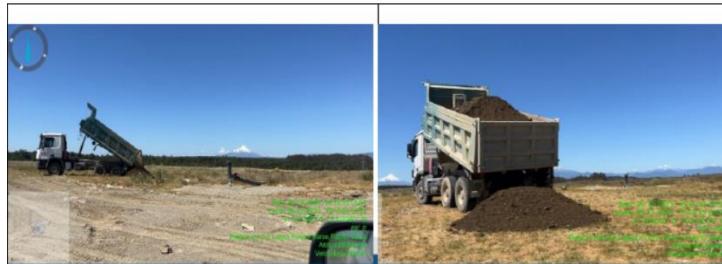
El titular informa que durante esta semana se comenzó con el mantenimiento de los terminales del alveolo 1, dando solución al punto N° 6 de la tabla 2. Relación de Migración de Biogás. Este mantenimiento considero un sello de bentonita y cobertura de material terreo, esta actividad se tiene programada terminarla semana entrante. Presenta las siguientes fotografías georreferenciadas y fechadas.

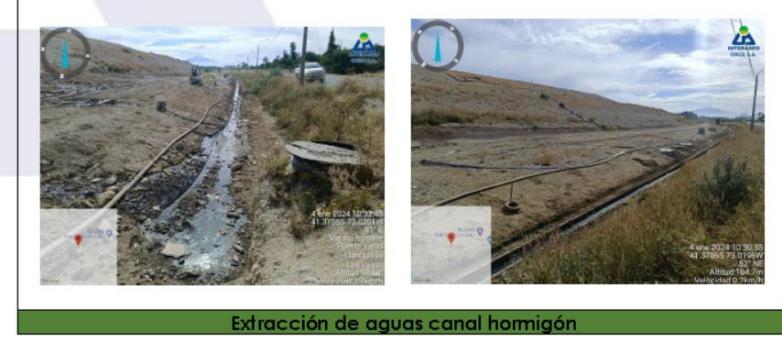
Nº	Medida asociada	Hecho constatado	Conformidad técnica de la medida
		<p>Reporta el titular que en el informe de avance 2 con incidencia entre los días 06 al 12 de noviembre 2023, se evidenció la extracción de lixiviados presentes en el canal existente en el sector este del alveolo 1, quedando así cumplida en su totalidad la eliminación de las aguas de ese punto cardial.</p> <p>Instalación de bomba sumergible en canal hormigón sector sur Alveolo 1:</p> <p>El titular reporta que con la utilización de las bombas sumergibles, se ha logrado controlar la presencia de líquidos en el canal de hormigón, generando la extracción permanente de las aguas escurridas en las áreas accesorias al relleno sanitario y las declaradas además en el catastro de afloramiento. Dichas aguas siguen siendo evacuadas por el canal de hormigón hacia la cámara de inspección N°3 y posteriormente tratadas en la PLT.</p> <p>La evacuación de estas aguas ayuda al retiro de material fino que se junta en el canal.</p>

<p style="text-align: center;">Extracción de aguas canal hormigón</p> <p>Fuente: Interaseo Chile SA.</p> <p>Instalación de bomba sumergible en canal oeste Alveolo 2a:</p> <p>El titular reporta que la semana pasada informó que la intervención de este sector, el cual fue cubierto en su totalidad con residuo y material de cobertura terreo.</p> <p>Extracción de material fino acumulado en canal de aguas lluvias sector sur:</p> <p>El titular continuó con la intervención con la miniexcavadora para la limpieza del canal de</p>

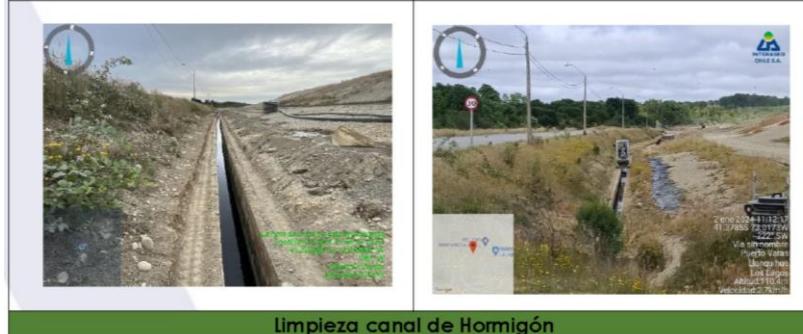
Nº	Medida asociada	Hecho constatado	Conformidad técnica de la medida
		<p>hormigón, avanzado en un 90%.</p> <div style="text-align: center;">

<p>Limpieza canal de Hormigón</p> <p>Recambiar las capas de cobertura saturadas de lixiviados.</p> <p>El titular reporta que en intervención extensión talud este Alveolo 1 fue realizada en su totalidad entre los días del 27 de noviembre al 02 de diciembre del año 2023.</p> <p>Y que la Intervención extensión talud sur Alveolo 1 y Alveolo 2A : se realizará en la semana, que se realizará el levantamiento topográficas, para el talud sur del Alveolo 2B con la finalidad de verificar su pendiente y hacer las mejoras pertinentes.</p> </div>

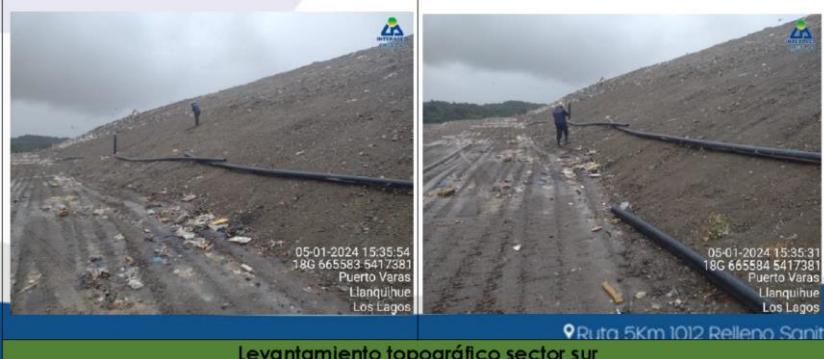
<p>Levantamiento topográfico sector sur</p> <p>Por otro lado, el titular reporta que la intervención extensión talud oeste Alveolo 2A: Durante La semana pasada se realizó la intervención de la base del talud oeste. Con esta acción se abordó el afloramiento N° 18 de la tabla N°1.</p>

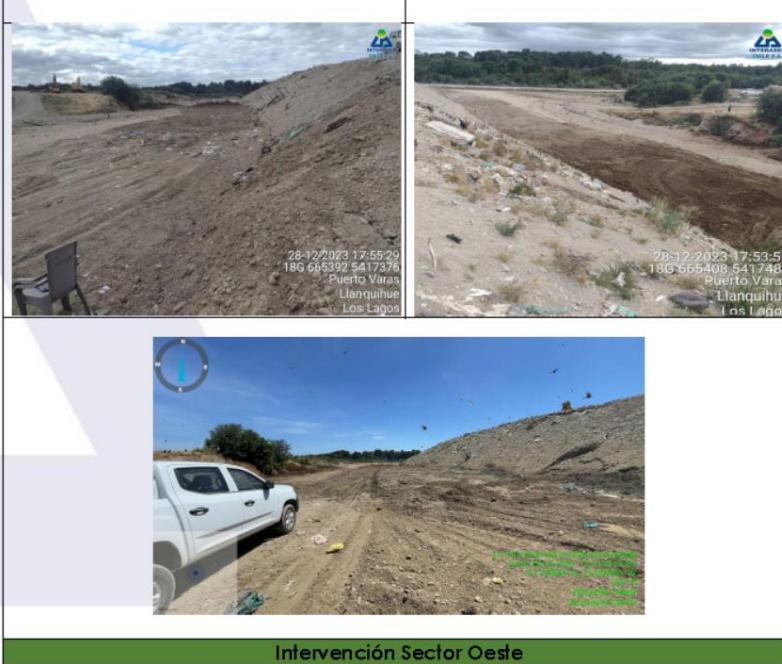
<p>Intervención Sector Oeste</p> <p>Intervención extensión talud norte Alveolo 2a y Alveolo 1 (N-O): Esta semana se realiza la intervención comprometida por parte del titular</p>

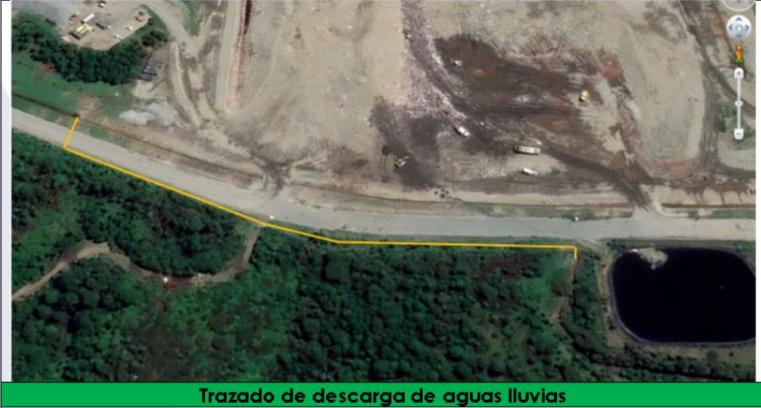
<p>También reporta que en esta semana se realizó intervención para la construcción de la nueva descarga para la evacuación de las aguas lluvias.</p>

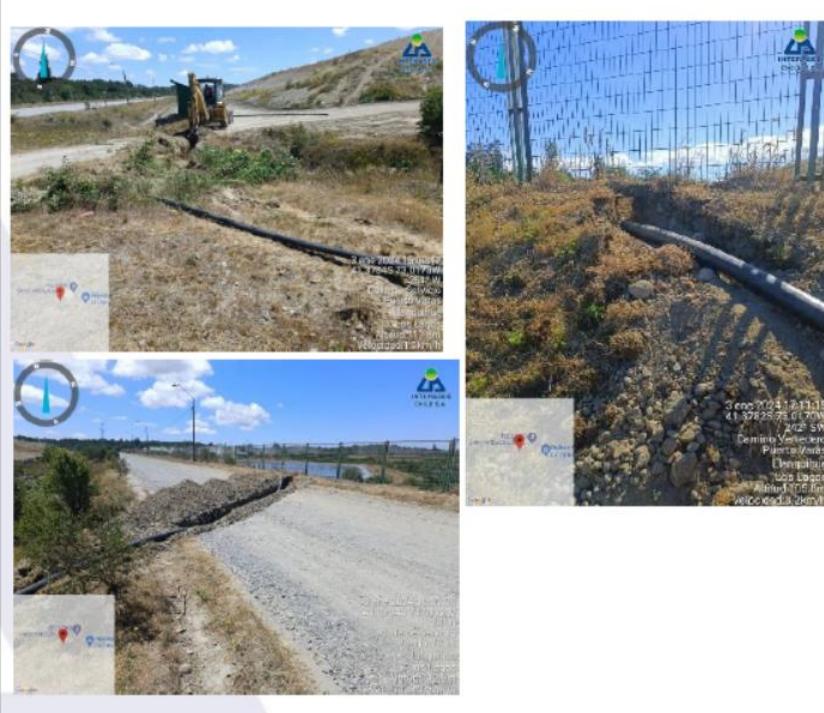
<p style="text-align: center;">Realización de ramal extra en HDPE</p> <p>Implementación de medidas que eviten el desplazamiento de lixiviados del alveolo 1 a alveolo 2 (B).</p> <p>El titular reporta que esta actividad se realizó en las semanas anteriores, quedando el registro en el informe correspondiente a la semana 8.</p>

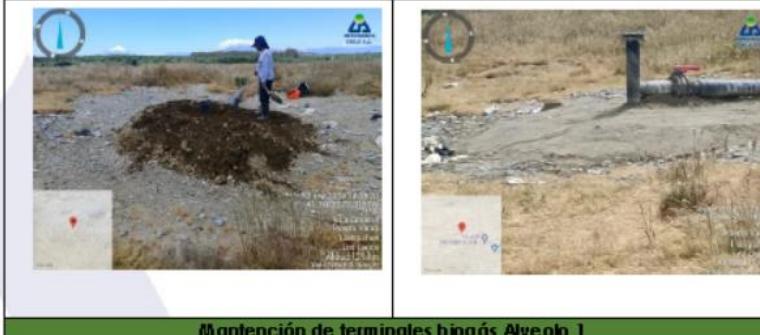
Nº	Medida asociada	Hecho constatado	Conformidad técnica de la medida
		<p>Informar acciones de mejora en captación y quema de biogás.</p> <p>Mantenimiento de terminales existentes en masa de Alveolo 1:</p> <p>El titular reporta que se termina con el mantenimiento de los terminales del alveolo 1, dando solución al punto N° 6 de la tabla 2. Relación de Migración de Biogás. Este mantenimiento considero un sello de bentonita y cobertura de material terreo.</p> <div style="text-align: center;">

<p>Mantenimiento de terminales biogás Alveolo 1</p> </div> <p>Empalme a la red principal de terminales ubicados en el sector sur:</p> <p>El titular reporta que durante esta semana se inicia la unión a la red de captación de biogás las chimeneas que se encuentran en el talud sur y oeste del Alveolo 2, quedando pendiente de unir las de la plataforma hasta que se alcance la cota 107 antes mencionada.</p> <p>En la siguiente imagen se muestra la ubicación aproximada de las Chimeneas que serán unidas entre esta y la próxima semana.</p>

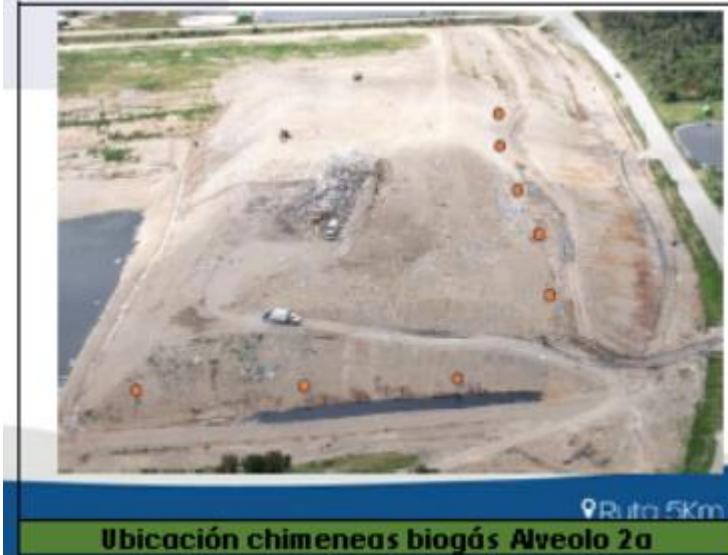
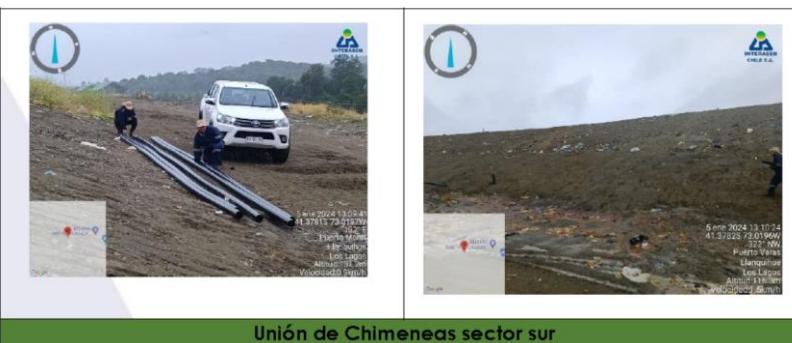
<p>Ubicación chimeneas biogás Alveolo 2a</p> <p>Unión de Chimeneas sector sur</p>

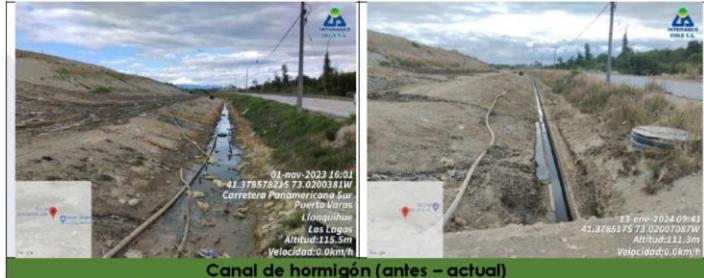
<p>Canal de hormigón (antes - actual)</p> <p>Instalación de bomba sumergible en canal oeste Alveolo 2a:</p> <p>El titular informa que en el reporte de la semana 9 comprendido entre los días 25 al 31 de diciembre del 2023 se informó sobre la intervención de este sector, el cual fue cubierto en su totalidad con residuo y material de cobertura terreo, dando cumplimiento al 100% a dicha medida.</p>

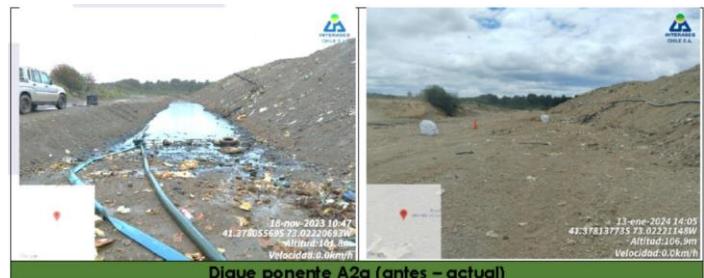
<p>Dique poniente A2a (antes - actual)</p> <p>Extracción de material fino acumulado en canal de aguas lluvias sector sur:</p> <p>En esta semana se continua la intervención con la miniexcavadora para la limpieza del canal de hormigón. Se culmina la faena en su totalidad, cumpliendo al 100% con la extracción del material fino sedimentado.</p>

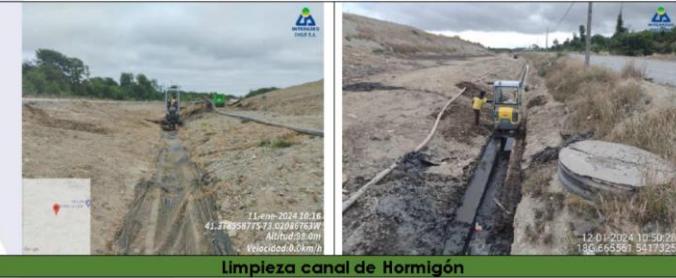
<p>Limpieza canal de Hormigón</p> <p>Recambiar las capas de cobertura saturadas de lixiviados.</p> <p>Intervención extensión talud este Alveolo 1:</p> <p>El titular reporta que esta actividad fue realizada en su totalidad entre los días del 27 de noviembre al 02 de diciembre del año 2023. Cumplimiento al 100%.</p>

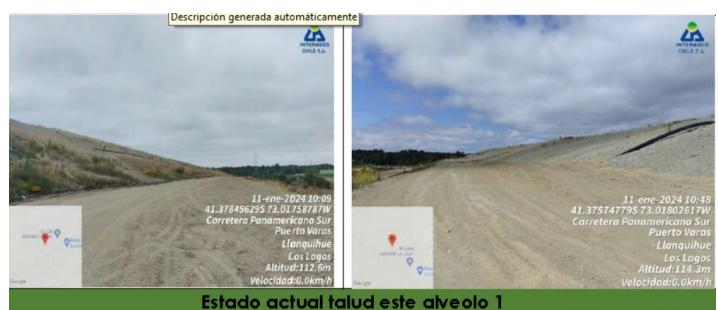
<p>Estado actual talud este alveolo 1</p> <p>Intervención extensión talud sur Alveolo 1 y Alveolo 2A:</p> <p>El titular reporta que se intervinieron los taludes del sector sur de los alveolos 1 y 2A, de los cuales se mejoran las condiciones de exposición de material sólido expuesto y drenaje de líquidos resultantes de escorrentías.</p>

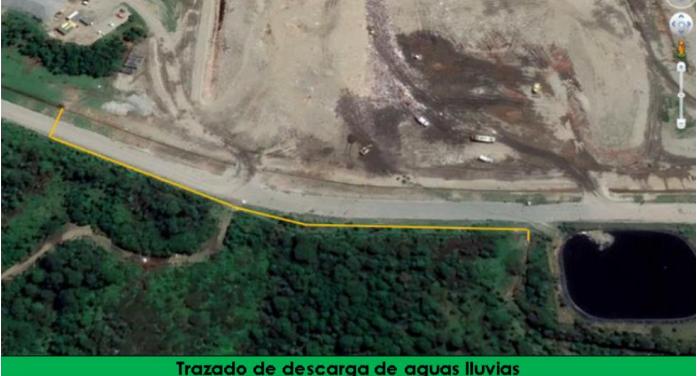
<p>Trazado de descarga de aguas lluvias</p> <p>Reporta que se tiene construido en su totalidad el nuevo canal de descarga que cuenta con una extensión aproximada de 130m lineales, conectado al canal sin nombre existente. Esta actividad tiene un avance del 90%, resta sólo empalmar el canal actual con el trazado nuevo y anular o sellar el tramo del canal de hormigón que tiene contacto con los alveolos 1 y 2 en el sector sur.</p> <p>En la semana 10, entre los días 01 y 07 de enero, se desarrollaron las actividades de excavación del canal, con el uso de maquinaria amarilla (excavadora) y trazados topográficos para ir delimitando las pendientes mismas del canal, para garantizar la escorrentía de las aguas por gravedad.</p>

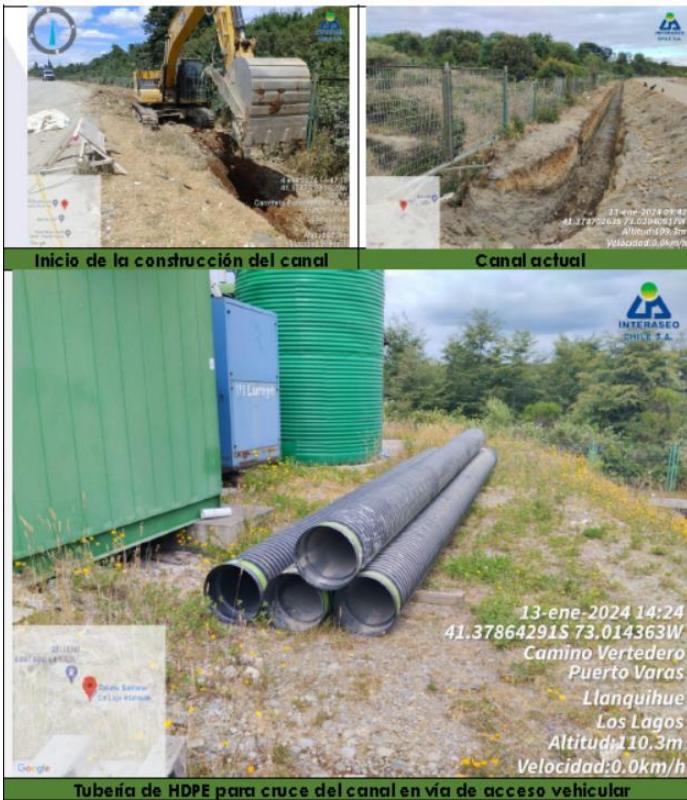
<p>Inicio de la construcción del canal</p> <p>Canal actual</p> <p>Tubería de HDPE para cruce del canal en vía de acceso vehicular</p> <p>13-ene-2024 14:24 41.37864291S 73.014363W Camino Vertedero Puerto Varas Llanquihue Los Lagos Altitud:110.3m Velocidad:0.0km/h</p>	<p>Recolección manual de fracción liviana en sector aledaño a alveolos y vías:</p> <p>El titular reporta que se continua con la recolección de la fracción liviana en los puntos de mayor acumulación de forma diaria y permanente, lo cual hace parte de las funciones y actividades programadas con el personal auxiliar de disposición final en asignación operativa.</p>

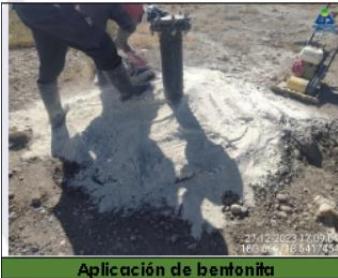
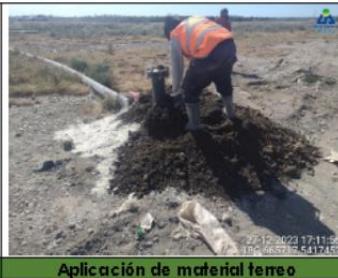
Nº	Medida asociada	Hecho constatado	Conformidad técnica de la medida
		<p>El titular reporta en lo corrido de las semanas 9 y 10 entre los días 25 de diciembre al 07 de enero del 2024, se ejecutaron los trabajos de mantenimiento de los terminales de las chimeneas existentes en la parte superior del alveolo 1, dando así la solución al punto N° 6 de la tabla 2, con relación a la migración de Biogás. Este mantenimiento consideró un sello inicial con bentonita y por último una recubierta de material terreo con compactación.</p> <div style="display: flex; justify-content: space-around;">

</div> <p>Aplicación de bentonita</p> <p>Aplicación de material terreo</p> <p>Empalme a la red principal de terminales ubicados en el sector sur:</p> <p>Reporta que con las actividades adelantadas durante lo corrido de la semana 10 entre los días 01 y 07 de enero 2024, se realizaron las uniones de las chimeneas existentes en los taludes sur y oeste de la red de captación de biogás del Alveolo 2a. Que entre los días 15 y 19 se harán los empalmes a la red existente del alveolo 1, quedando pendiente por intervenir la unión de las chimeneas existentes en la plataforma del alveolo 2a, lo cual será posible hasta alcanzar la cota 107 de este alveolo.</p> <p>En la siguiente imagen se muestra el trazado topográfico de las chimeneas que serán empalmadas, lo cual fue concertado previamente entre el Topógrafo, Director de Disposición Final y el ITO Municipal.</p>
