INFORME TÉCNICO DE FISCALIZACIÓN AMBIENTAL

Medidas Urgentes y Transitorias

RELENO SANITARIO LA LAJA

DFZ-2023-2977-X- MP

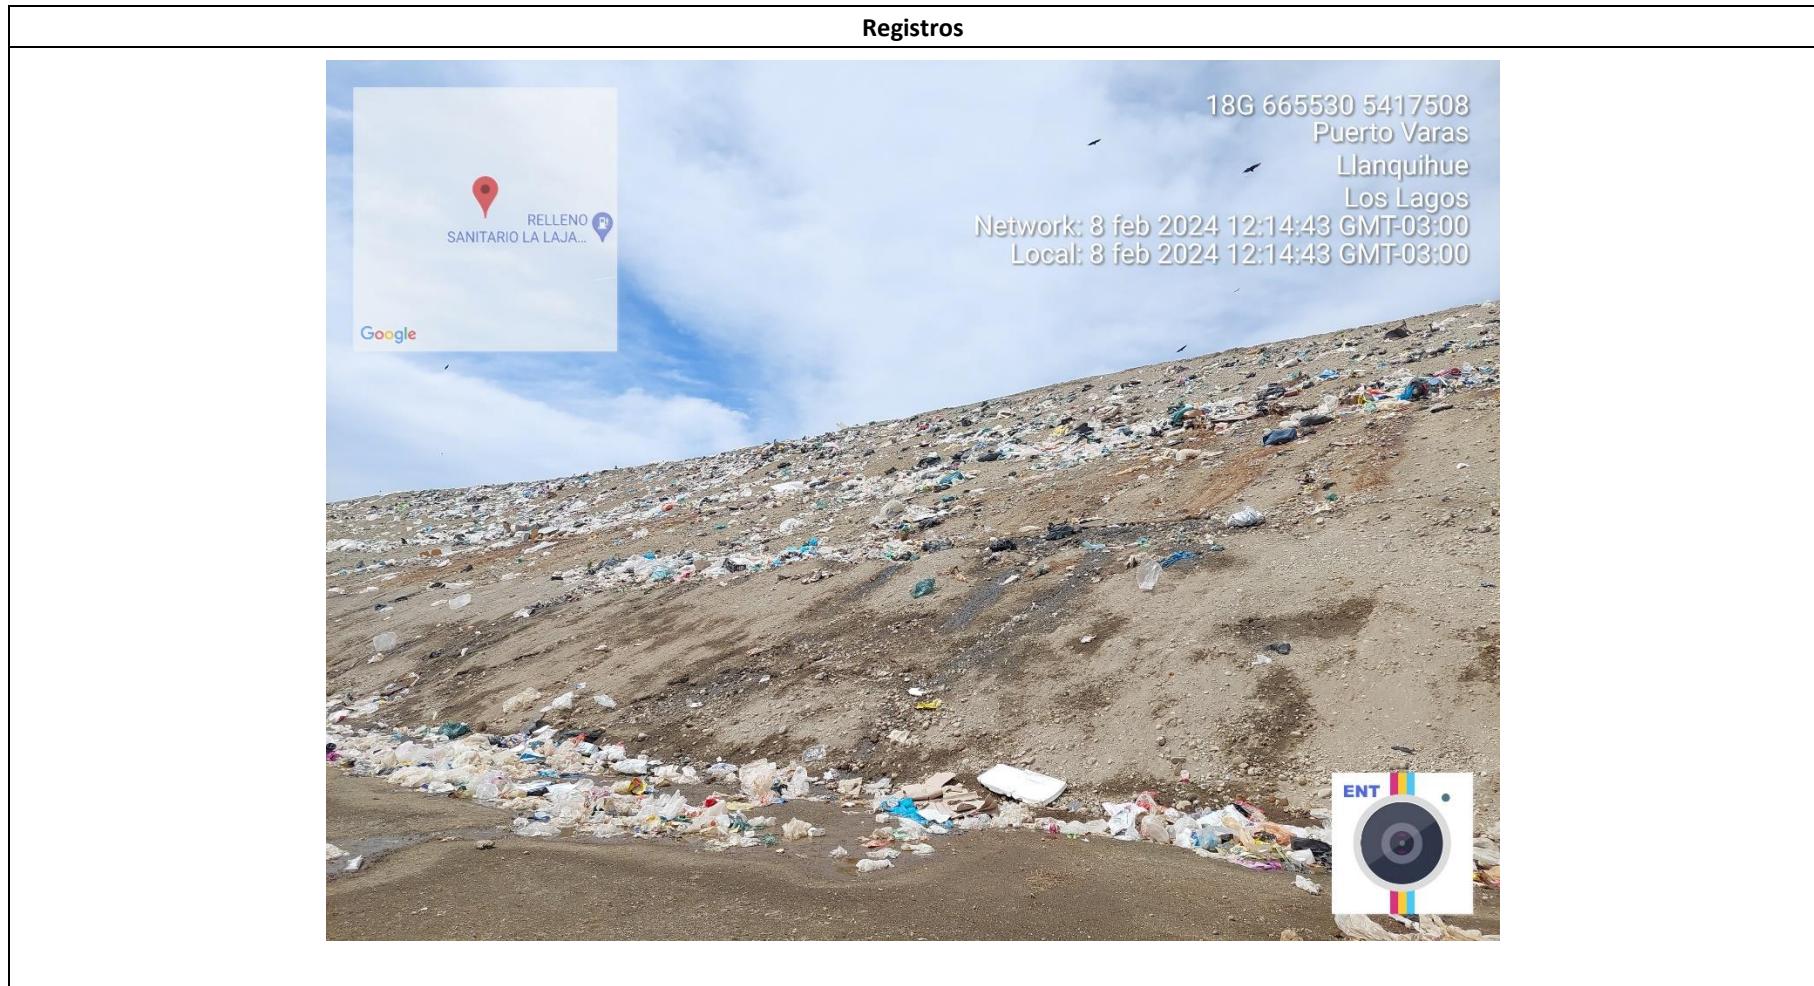
Fotografía 6.

Coordenadas UTM DATUM WGS84 HUSO 18	Norte: 5417506	Este: 665523
Descripción del medio de prueba: lado sur alveolo 2, imagen permite constatar talud del lado sur del alveolo 2 la falta de recambio de capas de cobertura saturadas de lixiviados.

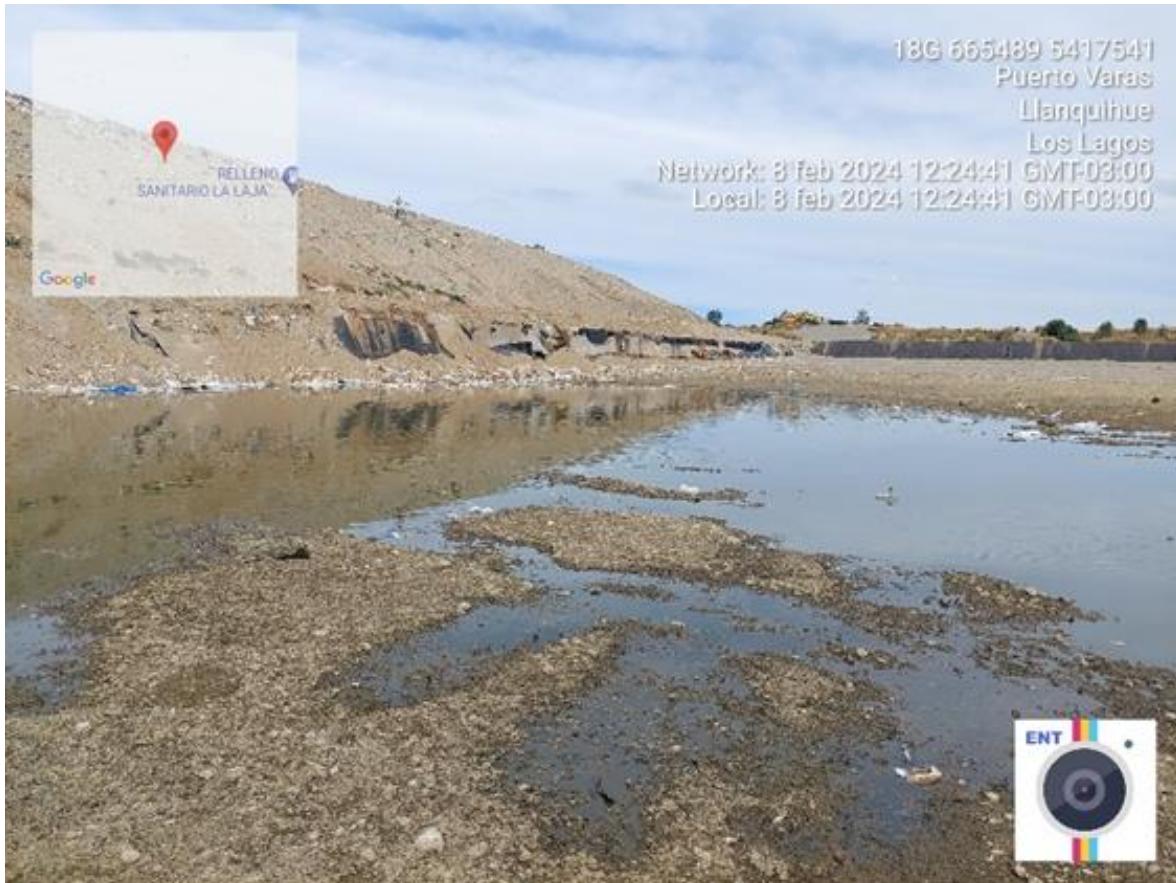
Fotografía 7.	Fecha: 08-02-2024	
Coordenadas UTM DATUM WGS84 HUSO 18	Norte: 5417508	Este: 665530
Descripción del medio de prueba: imagen permite constatar talud del lado norte del alveolo 2 la falta de recambio de capas de cobertura saturadas de lixiviados. También permite constatar la falta de cobertura para recubrir los residuos.
