**INFORME TÉCNICO DE FISCALIZACIÓN AMBIENTAL**

**Medidas Provisionales**

**RESTOBAR EL CARRETE**

**DFZ-2022-1152-IV-MP**

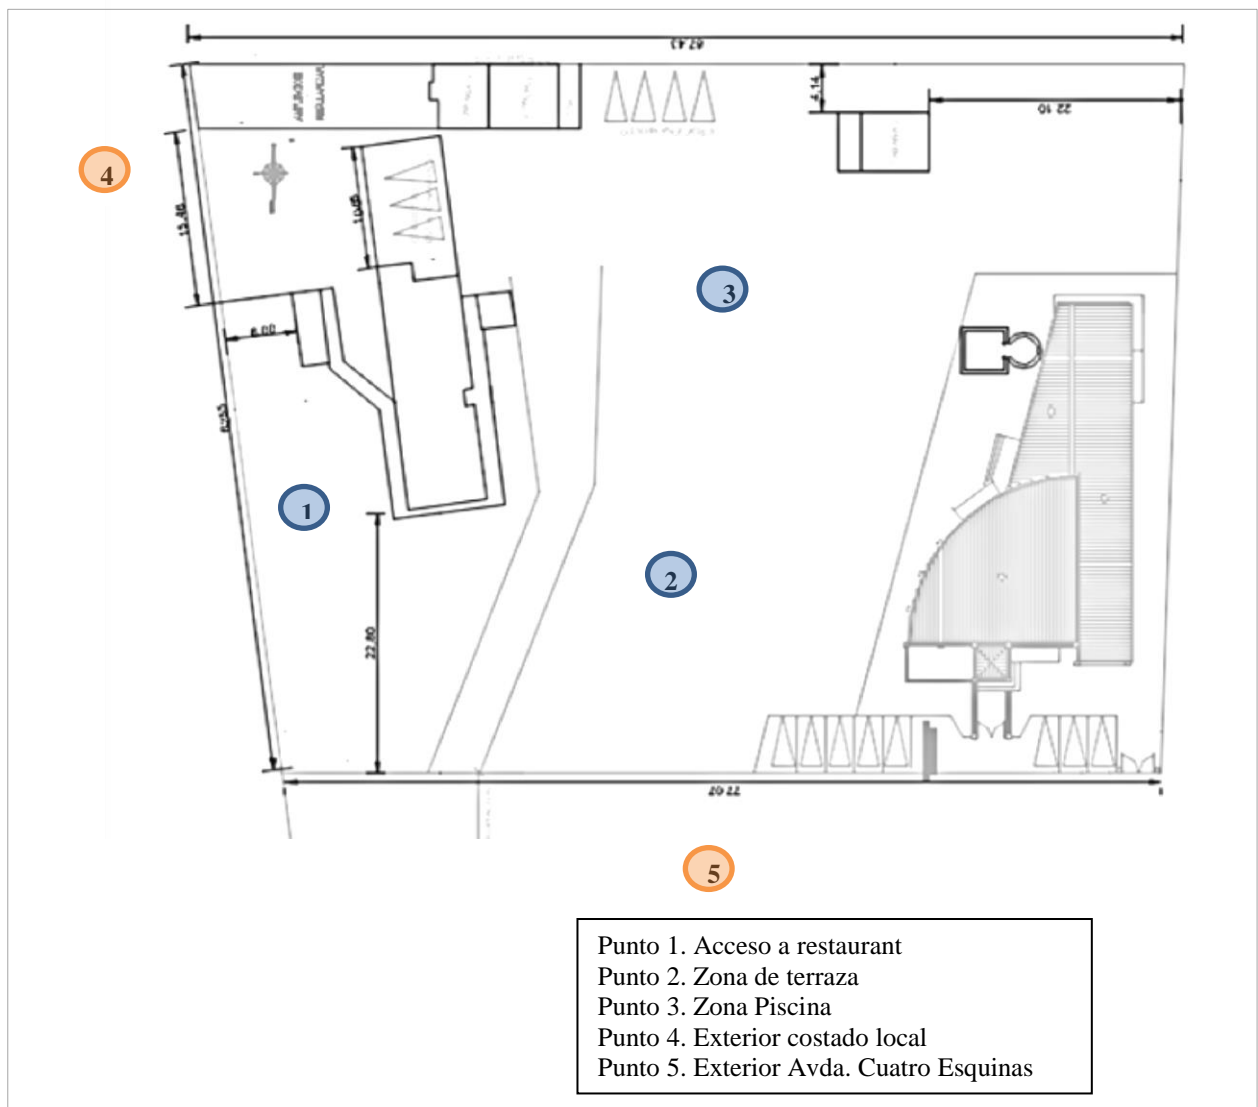
Figura I. Puntos de medición de niveles de ruido

Se indica en el plano de emplazamiento los puntos de medición de niveles de ruido de fondo y sistema electroacústico.

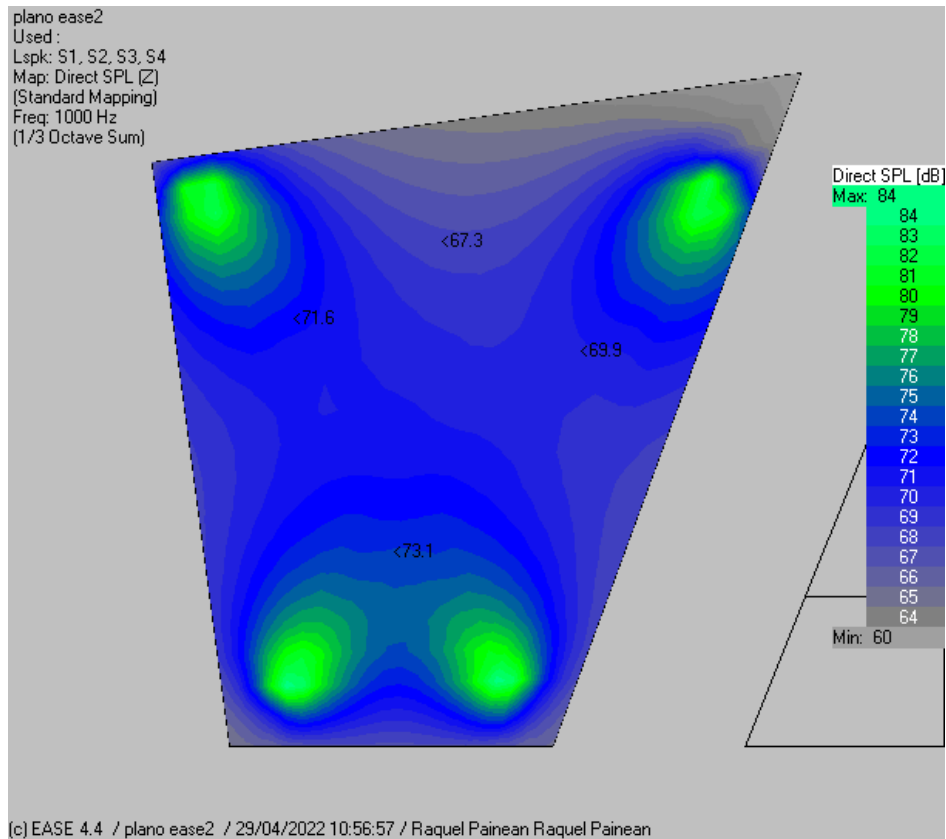
Figura 13. Sonido directo de cajas acústicas sobre zonas de audiencia

El nivel promedio del sonido directo del sistema de 4 cajas acústicas sobre la zona de audiencia A es de 70.46 dB.

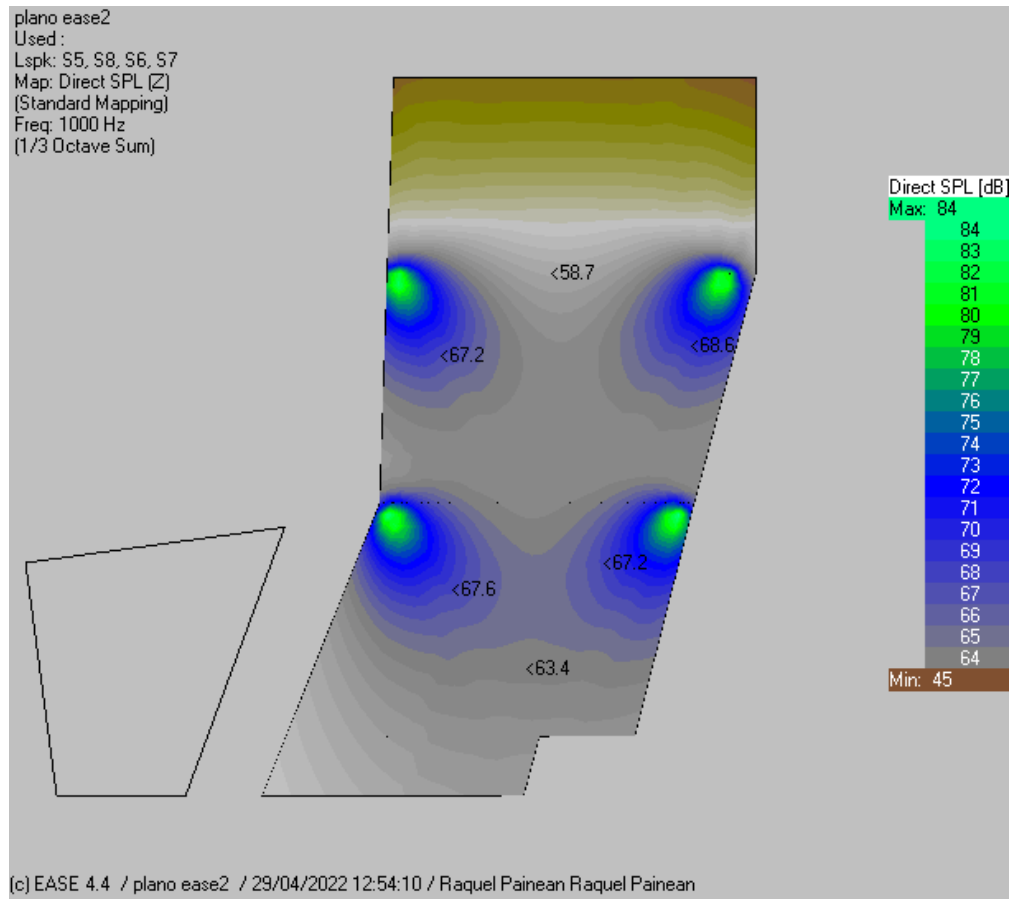
Figura 14. Sonido directo de cajas acústicas sobre zonas de audiencia

El nivel promedio del sonido directo del sistema de 6 cajas acústicas sobre la zona de audiencia B es de 60.8 dB.
