REPORTE TÉCNICO

INSPECCIÓN AMBIENTAL/EXAMEN DE INFORMACIÓN

Mantención de la línea de transmisión eléctrica Condores–Parinacota

REGIÓN DE ARICA Y PARINACOTA

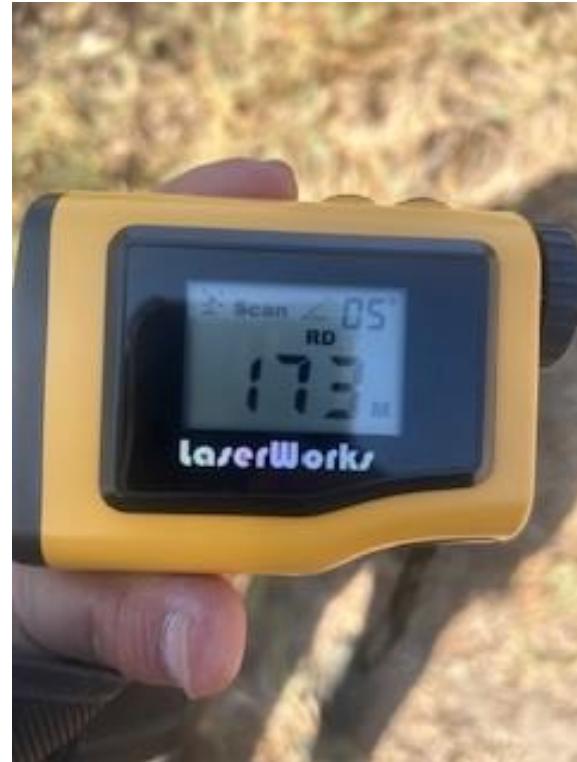
Figura 3.	Fecha: 14 agosto de 2025	
DATUM WGS84 HUSO 19S	Coordenada Norte: 7882473 mN	Coordenada Este: 376032 mE
Descripción de medio de prueba: Lugar descampado, cercano a 173 mt de la torre T-326
