**INFORME TÉCNICO DE FISCALIZACIÓN AMBIENTAL**

**REQUERIMIENTO DE INGRESO AL SEIA**

**PRODUCTOS QUÍMICOS ALGINA S.A.**

**DFZ-2019-1713-XIII-SRCA**

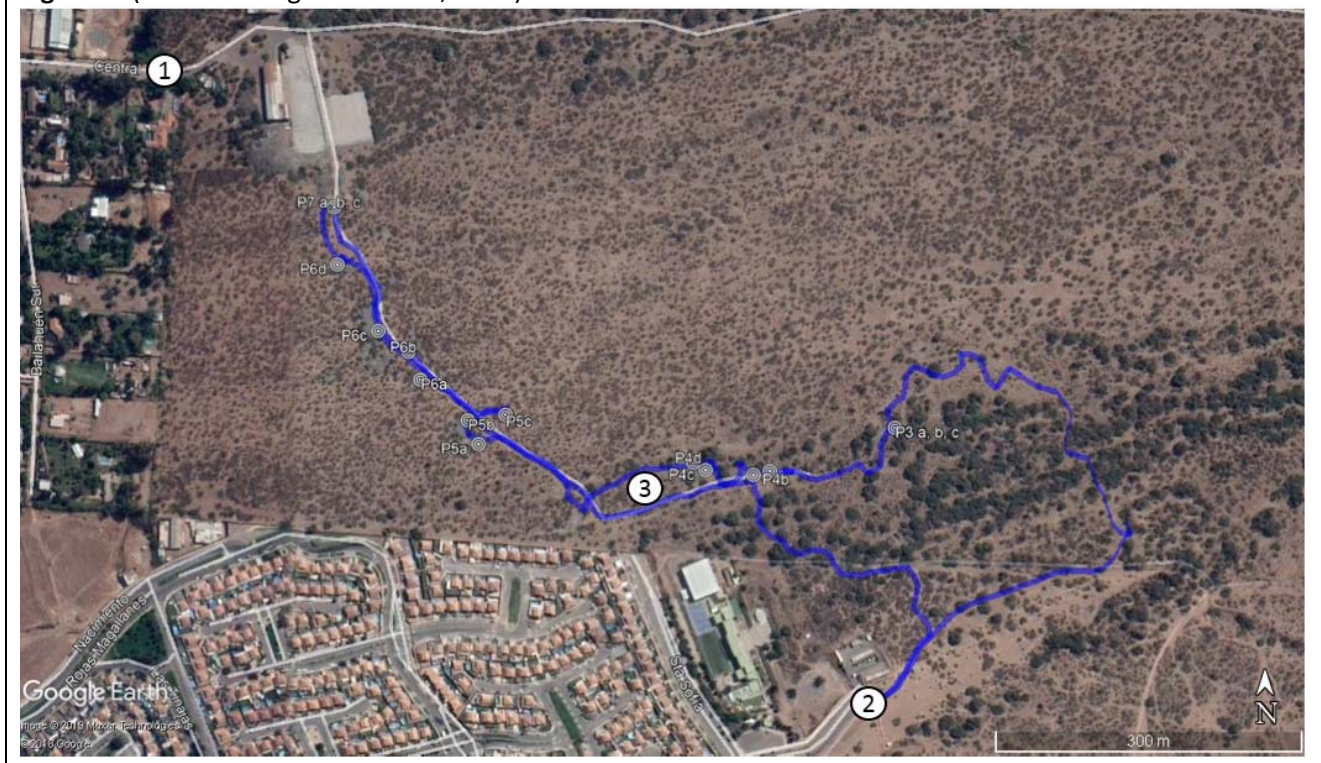
**Figura 3.** (Fuente: Google Earth Pro, 2019).

N° de estación	Nombre/ Descripción de estación
1	Portón de acceso a Planta Procesadora de Algas
2	Acceso Parque El Panul
3	Recorrido para toma de muestra de suelo
