INFORME TÉCNICO DE FISCALIZACIÓN AMBIENTAL

Requerimiento de Ingreso al SEIA

EXTRACCION DE ÁRIDOS PANGUIPULLI

DFZ-2018-2252-XIV-SRCA

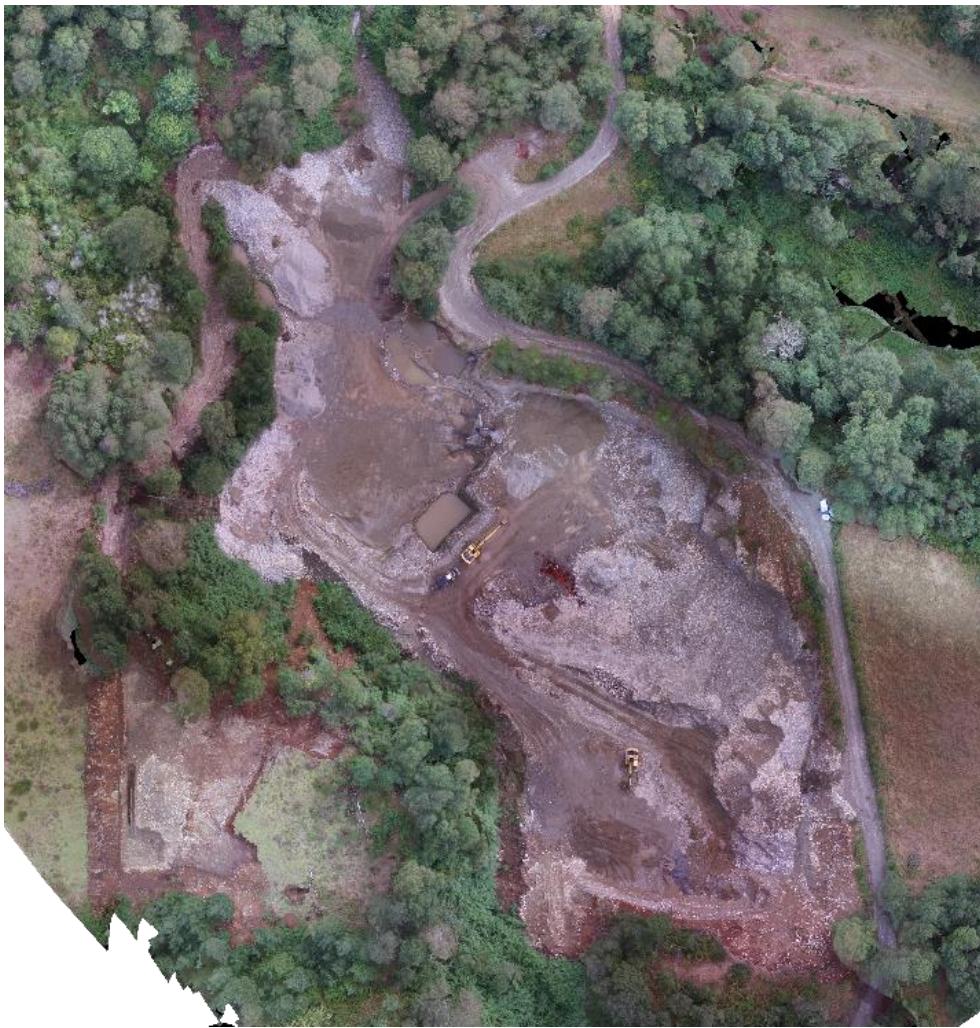
Figura 2. Plano del proyecto (Pozos de extracción de áridos). Fotografía tomada con equipo Dron Institucional, con fecha 23 de marzo de 2018.

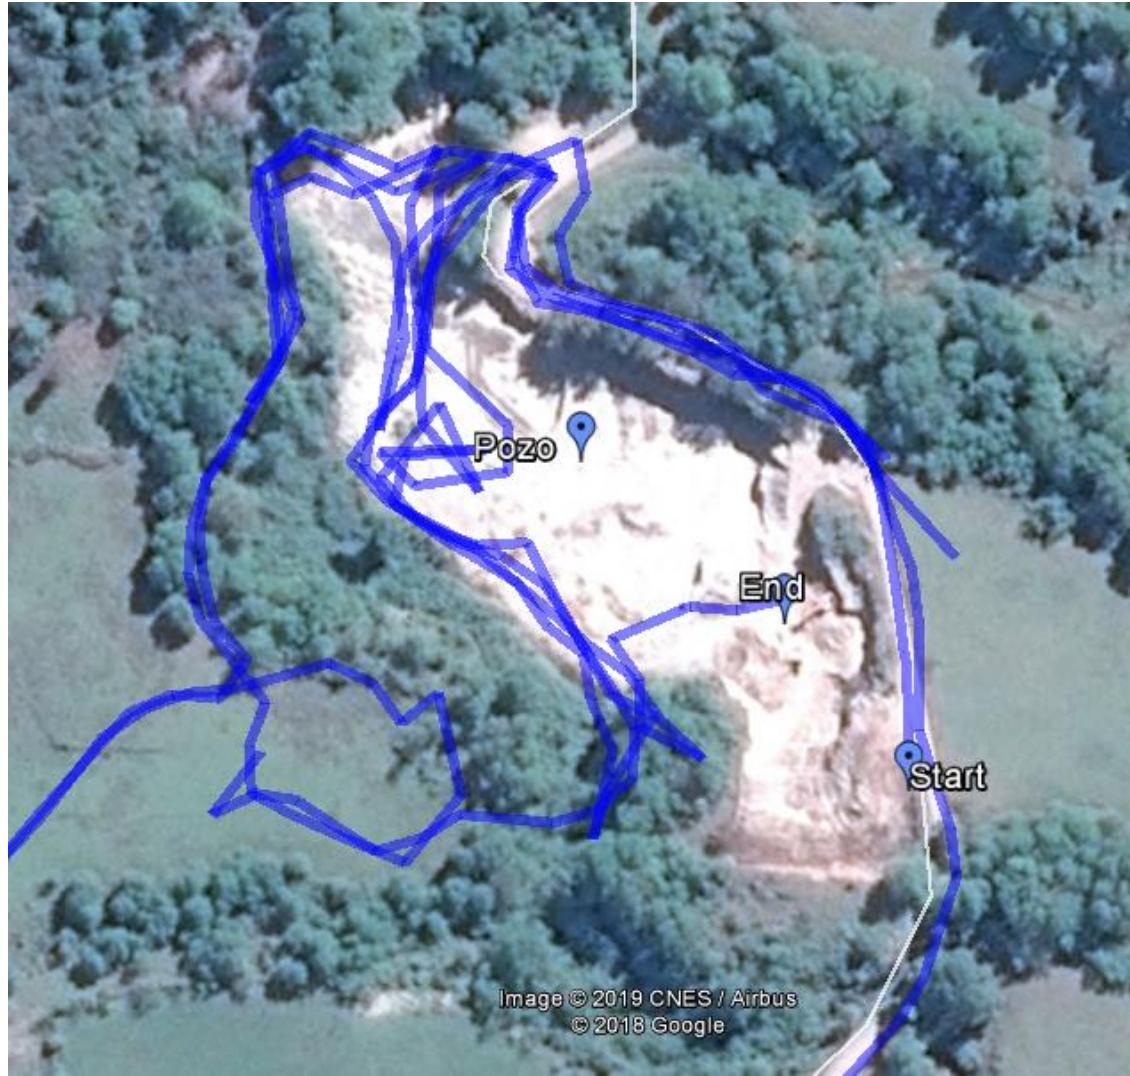
3.2.2 Esquema de recorrido. Figura 3. Se aprecia recorrido en sector que a esta fecha ya se encuentra intervenido. Fotografía disponible de Google Earth corresponde al 20 de octubre de 2016, razón por la cual se ve sin intervención.
