INFORME TÉCNICO DE FISCALIZACIÓN AMBIENTAL

Plantel Porcino Los Castaños

DFZ-2019-2045-VII-SRCA

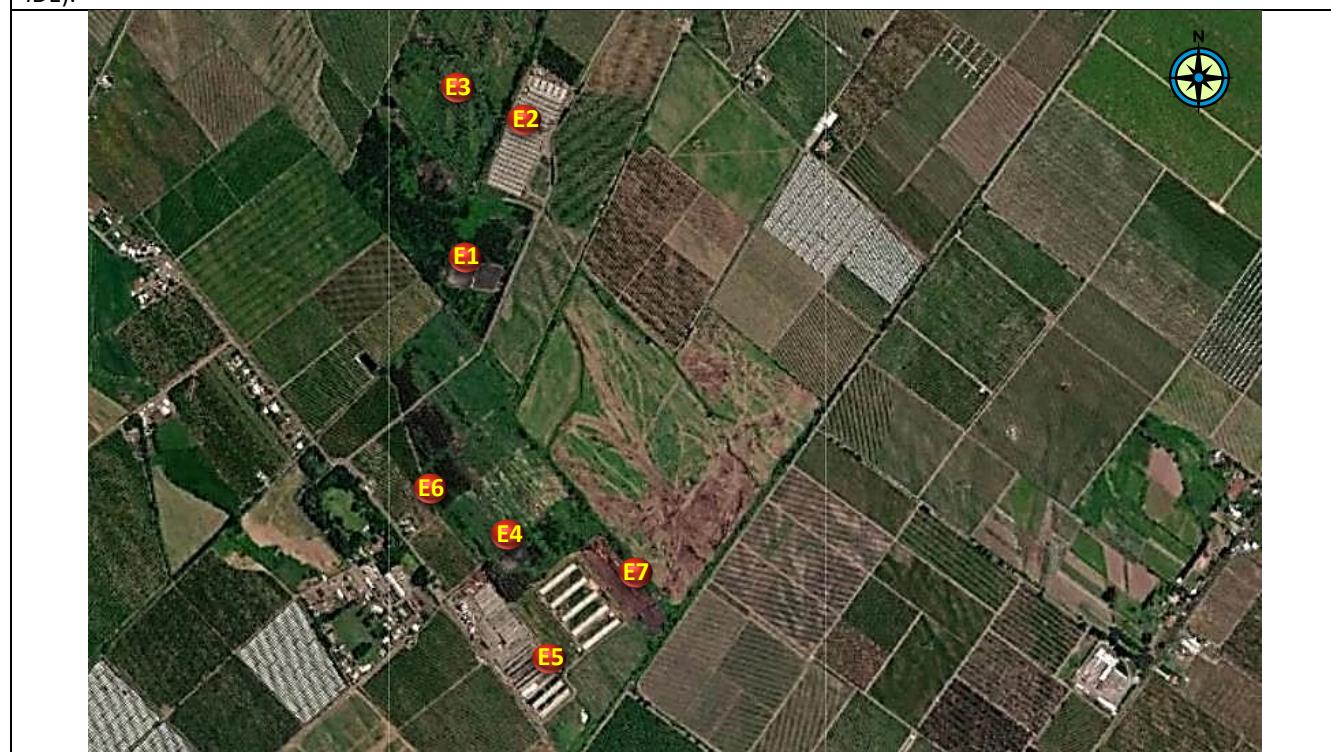
Figura 3.: Estaciones Inspeccionadas (Fuente: Elaboración propia en base a imagen satelital - Plataforma institucional IDE).

Nº de estación	Nombre/ Descripción de estación
1	Sistema de Tratamiento Secundario de Purines - Sitio 2: Laguna de Estabilización dónde se realiza el tratamiento secundario del purín generado en los pabellones del Sitio 1.
2	Sitio 2/Pabellones: Pabellones ubicados en el sector productivo denominado Sitio 2
3	Sector de disposición riego Sitio 2: Sector destinado para disponer purines tratados en el Sitio 2, mediante riego.
4	Sistema de Tratamiento Secundario de Purines - Sitio 1: Laguna de Estabilización dónde se realiza el tratamiento secundario del purín generado en los pabellones del Sitio 2.
5	Sector de disposición riego Sitio 1: Sector destinado para disponer purines tratados en el Sitio 2, mediante riego.
6	Sitio 1/Pabellones: Pabellones ubicados en el sector productivo denominado Sitio 2
7	Acopio de fracción sólida de purín: Sector destinado al acopio de fracción sólida de purín generada en los Sitios 1 y 2.

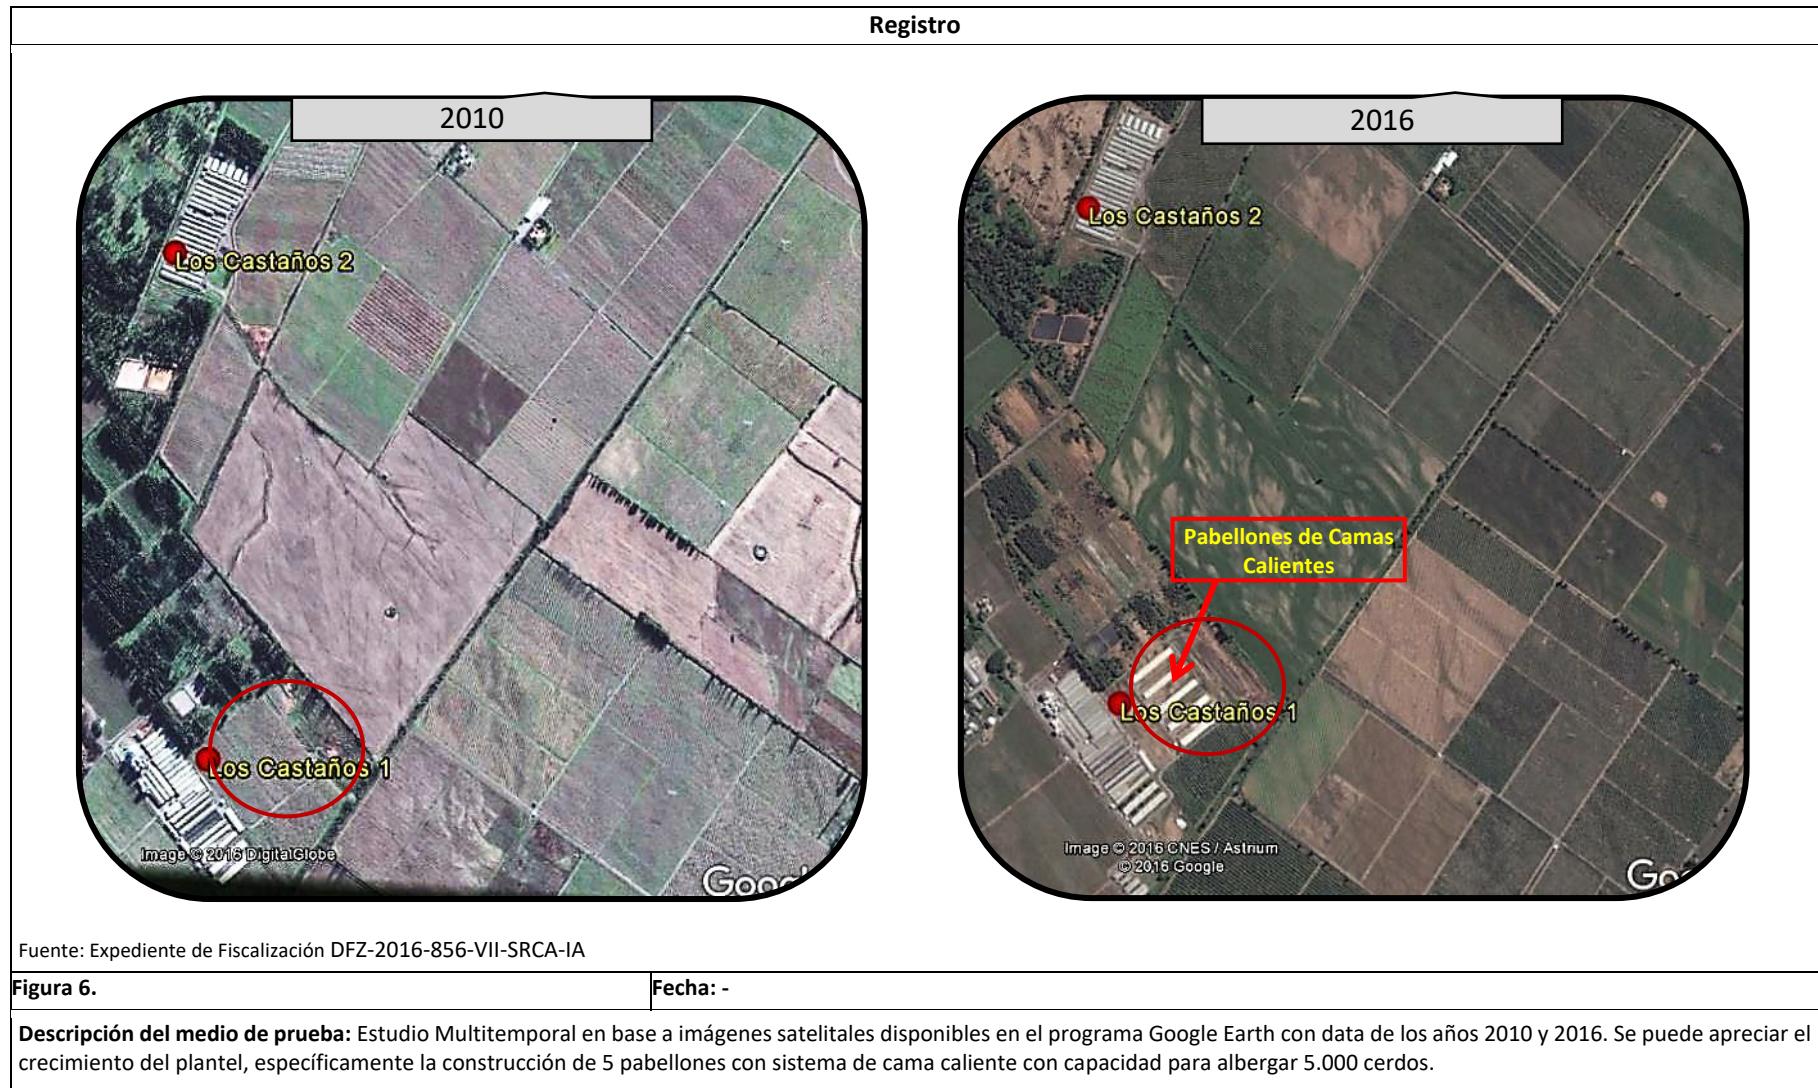
En base a los resultados obtenidos de los exámenes de información se confirma lo establecido en el expediente de Fiscalización DFZ-2016-856-VII-SRCA-IA, respecto que el titular ha realizado ampliación de sus instalaciones para mantener animales porcinos en confinamiento. La primera ampliación, efectuada el año 2004, implicó un aumento en la capacidad de maternidad asociado a 1.200 ejemplares hembras y, posteriormente, el año 2012, cuando se amplió la capacidad en 5.000 animales asociado a la implementación de un sistema de camas calientes (5 pabellones para 1.000 ejemplares c/u). Lo anterior, implica estar afecto a la causal de ingreso al SEIA, establecida en el literal 1.3.3 del artículo 3º del Decreto Supremo N.º 40/2012 MMA, que establece ingreso al SEIA para animales que se mantengan en confinamiento, en la condición de "Tres mil (3.000) animales porcinos menores de veinticinco kilos (25 kg) o setecientos cincuenta (750) animales porcinos mayores de veinticinco kilos (25 kg)".
