INFORME TÉCNICO DE FISCALIZACIÓN AMBIENTAL

PLANTEL PORCINO SANTA ANITA

DFZ-2017-6032-VII-NE-IA

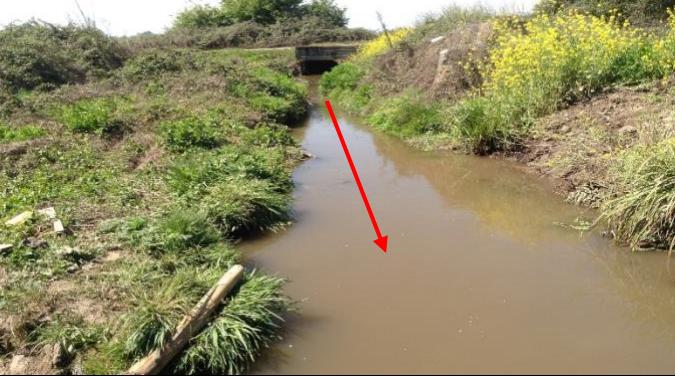
- b. Se visitó una granja educativa, en donde se indicó que se utilizan aguas desde el Canal San Rafael (para las lagunas de animales silvestres), el cual aguas arriba, pasa cerca del plantel porcino. Fotografías 25, 26, 27 y 28. Cabe mencionar que, el plantel porcino se localiza a más de 6 km en línea recta hacia la granja educativa. Debido a los diversos afluentes del Canal San Rafael (desde las inmediaciones del plantel porcino hasta la granja educativa), no es posible determinar un efecto de contaminación de las aguas del Canal San Rafael, atribuible directamente al plantel porcino.

| Registros | | | |
|---|---|--|---|
| Descripción del medio de prueba: Canal San Rafael. | | Descripción del medio de prueba: Canal San Rafael. | |

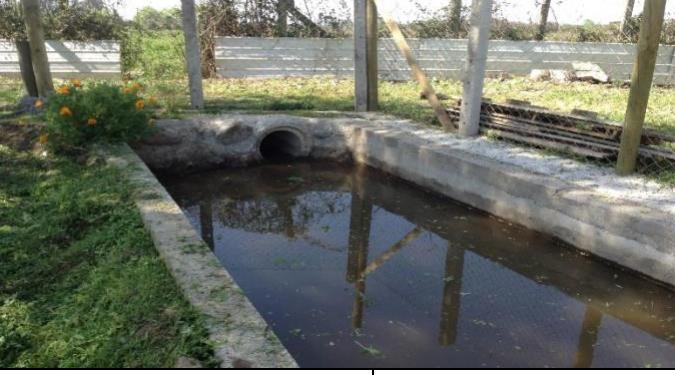
| Registros | | | |
|---|---|--|---|
| Descripción del medio de prueba: aguas provenientes del Canal San Rafael que alimentan lagunas de la granja educativa. | | Descripción del medio de prueba: laguna de la granja educativa. | |
