**INFORME TÉCNICO DE FISCALIZACIÓN AMBIENTAL**

**RELLENO SANTA ROSA CABO BLANCO**

**ITFA DFZ-2024-2326-XIV-RCA**

**DICIEMBRE 2024**

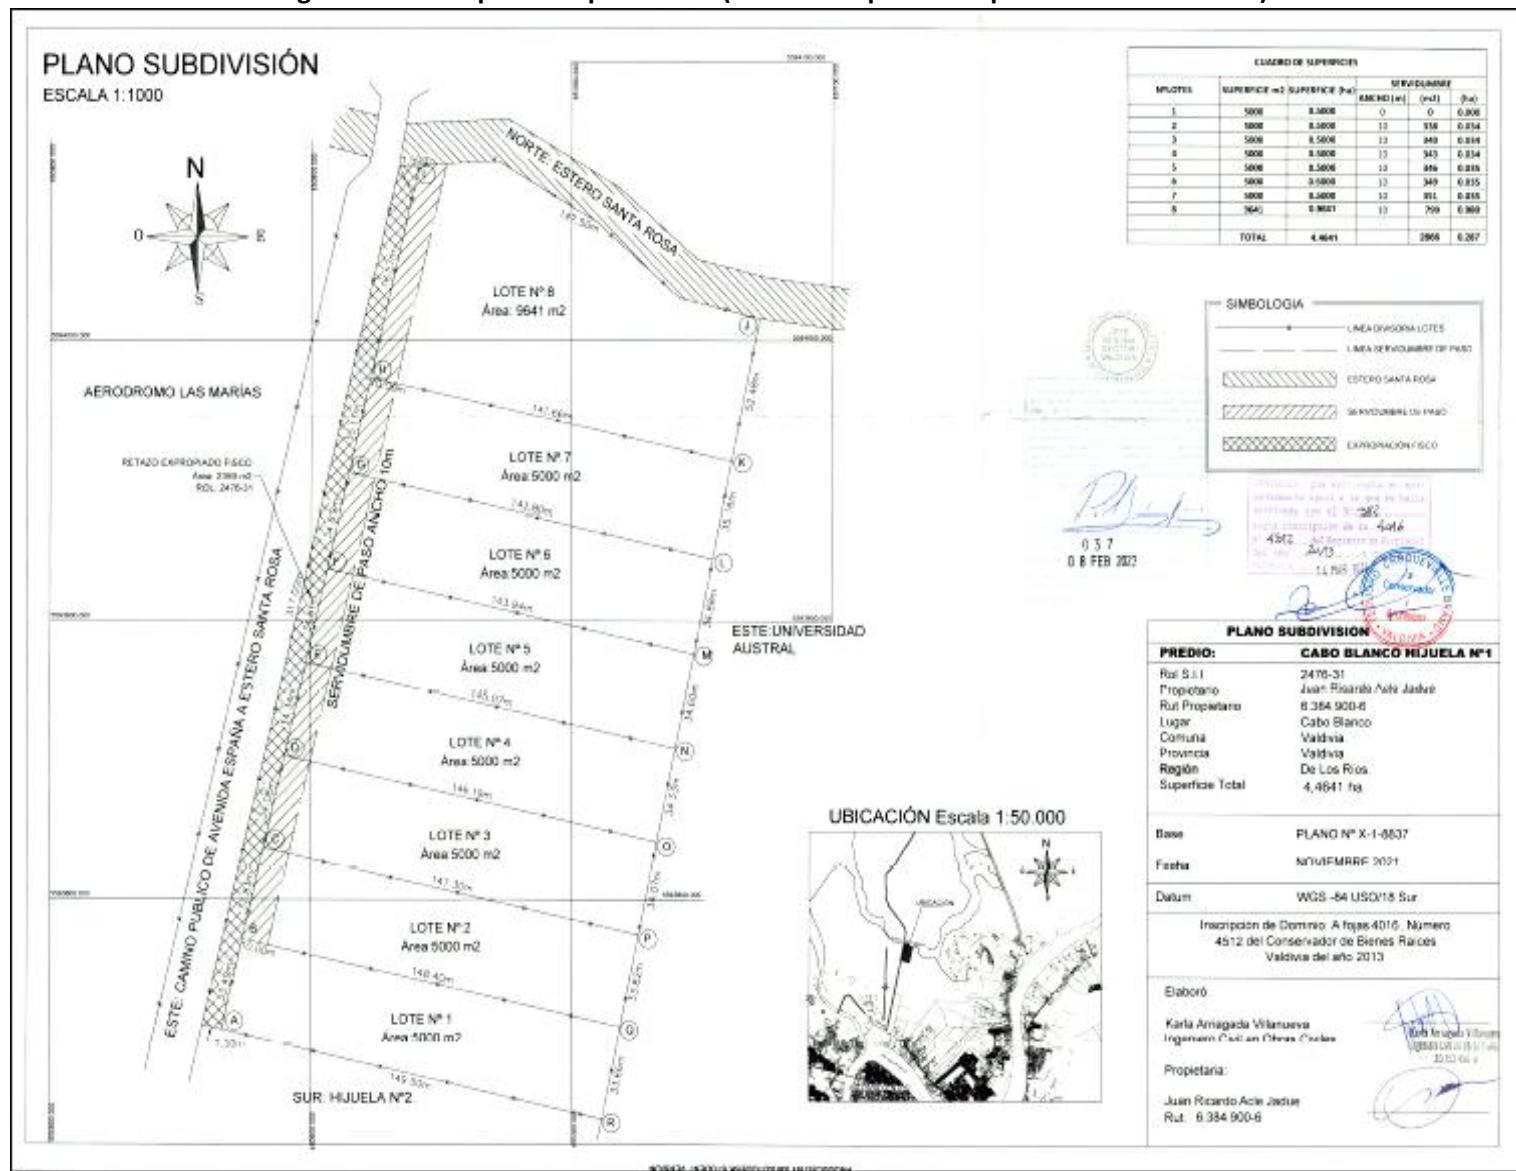
Figura 2. Plano aprobado por el SAG (Fuente: respuesta requerimiento del titular)

El proyecto de loteo o subdivisión corresponde a un predio de un particular, el que tiene una superficie total de 4,641 ha, y fue dividido en ocho (8) Lotes, de 5.000 m<sup>2</sup> cada uno, ello según plano de subdivisión aprobado por el SAG del año 2022. En el sector norte el predio colinda con estero Santa Rosa y, en su parte sur, en parte, se ubica el humedal “Estero Santa Rosa – Sector Aeródromo”, catastrado en el registro de humedales del Ministerio del Medio Ambiente, categorizado también como humedal urbano. El proyecto ha sido objeto de denuncias (3), en que se señala intervención del humedal, afectación ecosistémica y relleno del mismo.
