Expediente F - 008 - 2013

**En lo principal**, presenta programa de cumplimiento; **en el primer otrosí**, acompaña documentos; y, **en el segundo otrosí**, delega poder.

I. EL PROYECTO “PRODUCCIÓN DE YODO SCM BULLMINE”

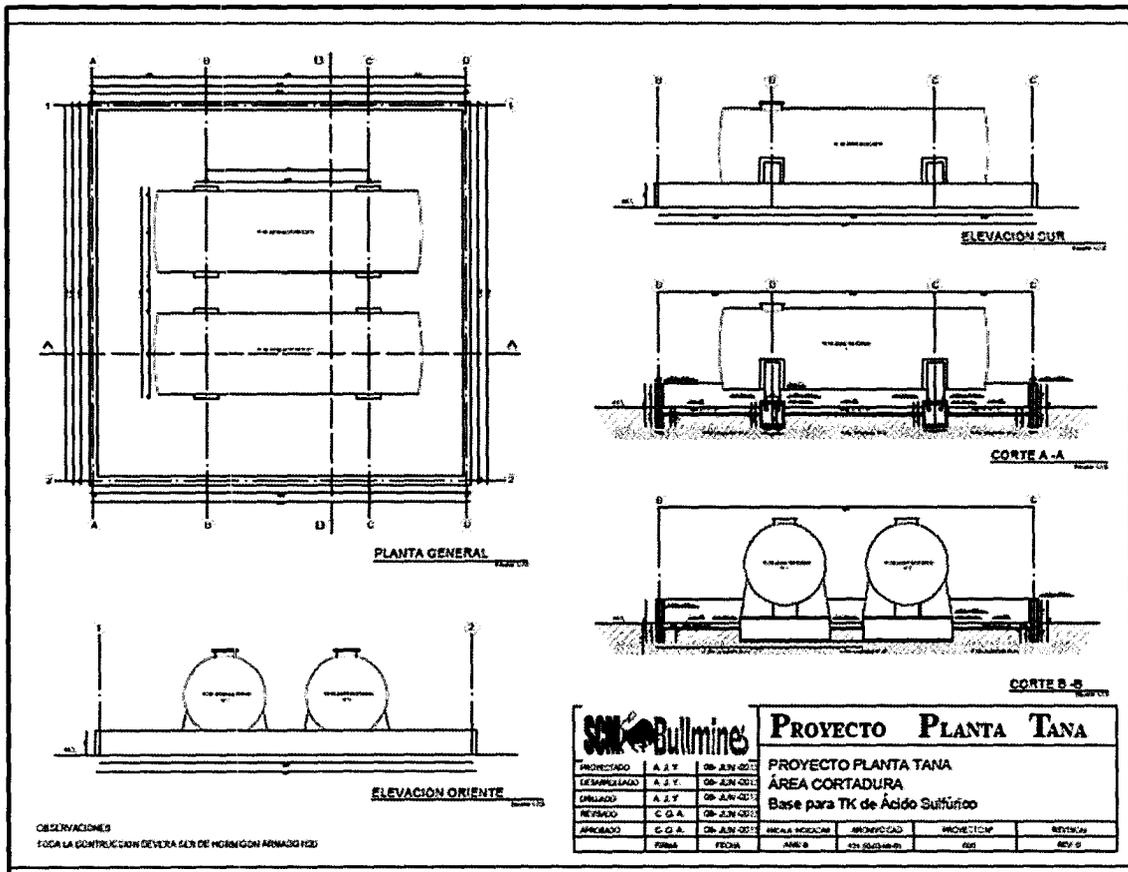
Medidas de cumplimiento: Bullmine está trabajando en la implementación de un nuevo sitio de almacenamiento de ácido sulfúrico según el plano que se presenta a continuación:

(A.2) el pretil que rodea el estanque de almacenamiento de ácido sulfúrico no cuenta con una impermeabilización que permita la contención de derrames, por cuanto el recubrimiento de HDPE es incompleto y carente de sellos:

Con este objeto se construirá un radier de hormigón armado en el área adyacente a donde actualmente se ubican los estanques de ácido sulfúrico. Dicho radier estará recubierto con pintura antiácida. La construcción de este radier contempla 2 etapas:

(i) Se habilitó un área de base para el radier. Esta etapa ya se encuentra ejecutada y consideró las siguientes actividades:

- limpieza y despeje del terreno;
- excavación de 10x10x0,7mts, con la finalidad de mejorar la calidad mecánica del suelo; y
- relleno de excavación con material estabilizador en dos capas.

(ii) Antes del 16 de Agosto de 2013 se realizarán las siguientes actividades para completar la construcción del radier:

- sellado de superficie con carpeta de PVC de 0,4mm; y
- se construirá la fundación de hormigón para el soporte de los estanques. Se construirá cadena perimetral y radier.

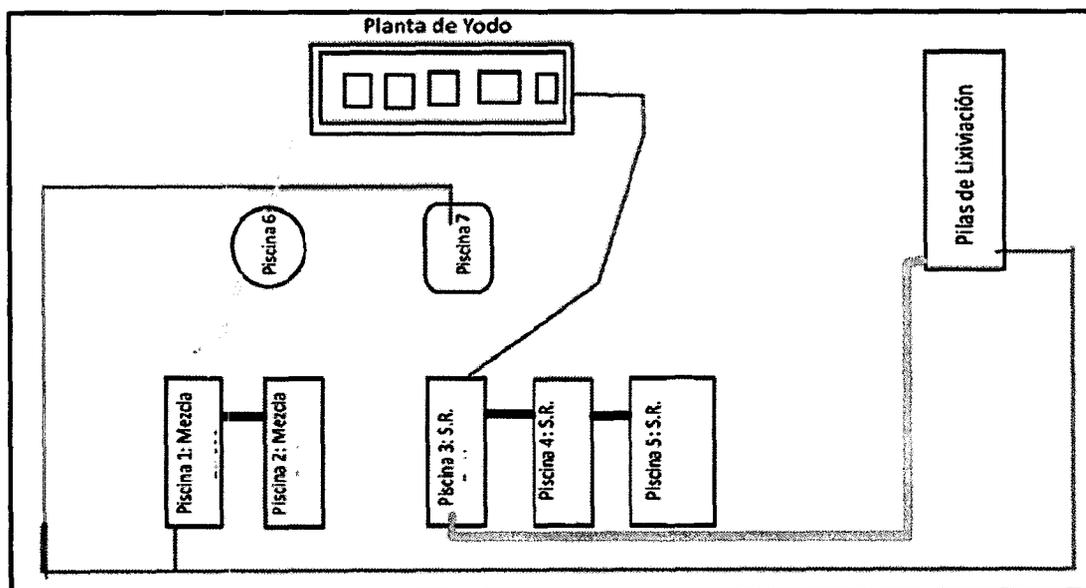
(B.1) la existencia de una piscina recubierta para almacenamiento de soluciones, adicional a la autorizada en la RCA:

Medidas de cumplimiento: Para una mejor comprensión de las actividades a realizar respecto de este cargo, a continuación se presenta el layout con la distribución actual de las piscinas en el proyecto:

La Compañía asume el compromiso de desconectar la piscina N°6 antes del 16 de

Agosto de 2013. Para lograr esta desconexión se realizarán las siguientes actividades:

- (i) Antes del 12 de Agosto de 2013 se procederá a impermeabilizar la piscina N°7 con HDPE y construir una cámara de inspección de fuga;
- (ii) Tan pronto se impermeabilice la piscina N°7 y se construya la cámara de inspección de fuga, se desconectará del sistema a la piscina N°6 para evitar cualquier ingreso de soluciones; y
- (iii) Antes del 16 de Agosto de 2013 se llevará a cabo el trasvase de la piscina N°6, trasvasando el volumen total contenido en dicha piscina a la piscina N°7.

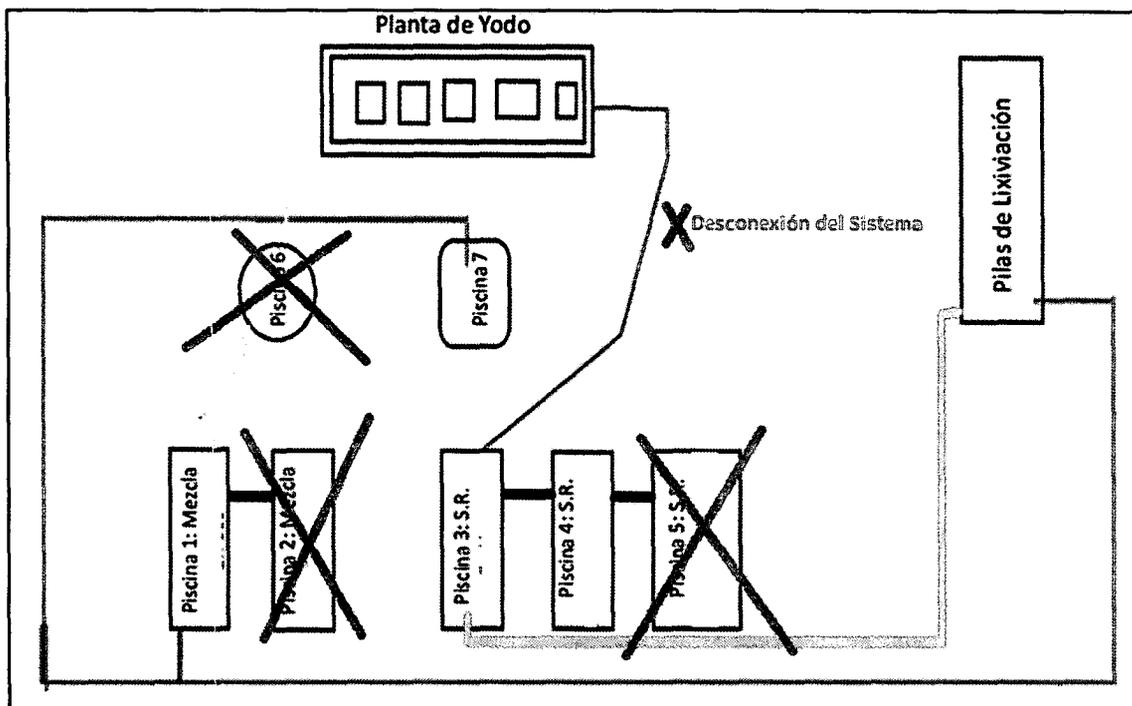
A continuación se muestra el layout con la distribución de las piscinas del proyecto y la forma como se adecuarán los volúmenes de sus soluciones:

- retiro de capas de PVC de la piscina;
- repaso de perfilado y compactación de taludes y terreno;
- construcción de cámara de inspección de fuga (B.4);
- impermeabilización con instalación de doble capa de HDPE de 1mm de espesor; y
- chequeo de estanqueidad y sellado.

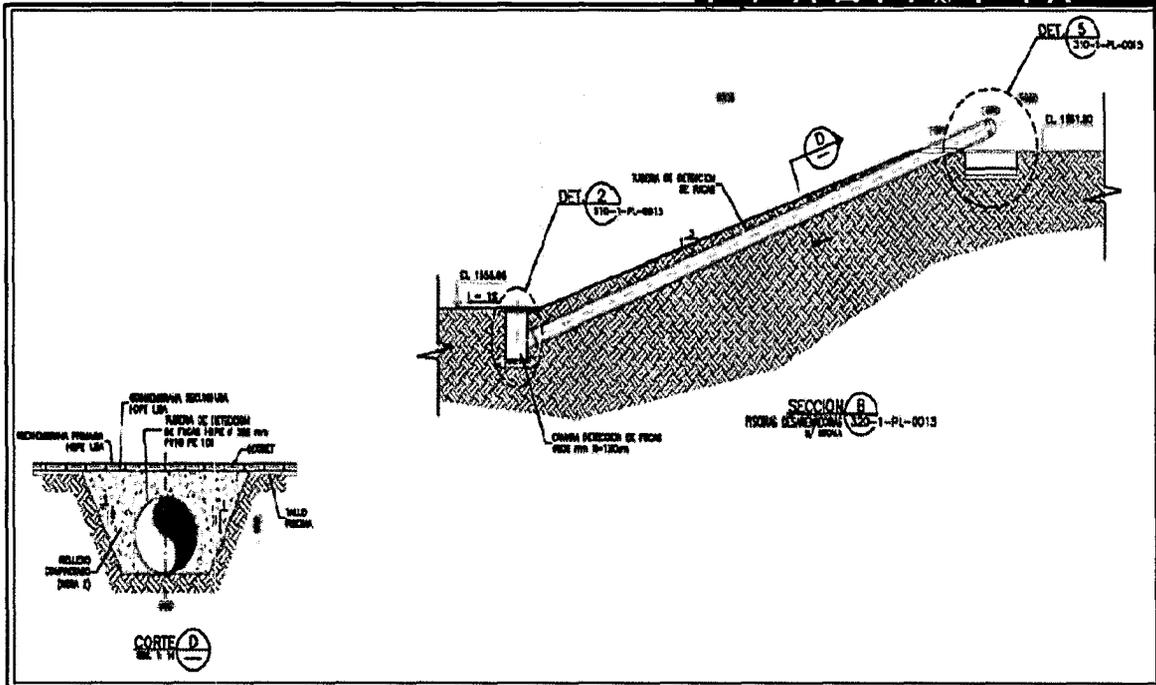
(B.4) que dos de las piscinas de almacenamiento no cuentan con cámara de inspección de fuga:

Medidas de cumplimiento: Las piscinas N°s 6 y 7 no cuentan con cámara de inspección de fuga. Con la finalidad de dar cumplimiento a lo comprometido en la RCA, se procederá a efectuar las siguientes acciones en la piscina N°7 que actualmente se encuentra vacía:

El siguiente cuadro describe el sistema de cámara de inspección de fugas:

- retiro de capas de PVC de la piscina;
- repaso de perfilado y compactación de taludes y terreno;
- construcción de cámara de inspección de fuga.

La Compañía estima que el total de las tareas relacionadas para la construcción de la cámara de inspección de fuga de la piscina N°7 serán realizadas antes del 1 de Agosto de 2013.
