MEMORANDUM N° 045/2013

INFORME DE FISCALIZACIÓN AMBIENTAL

INSPECCIÓN AMBIENTAL

Minera Quebrada Blanca

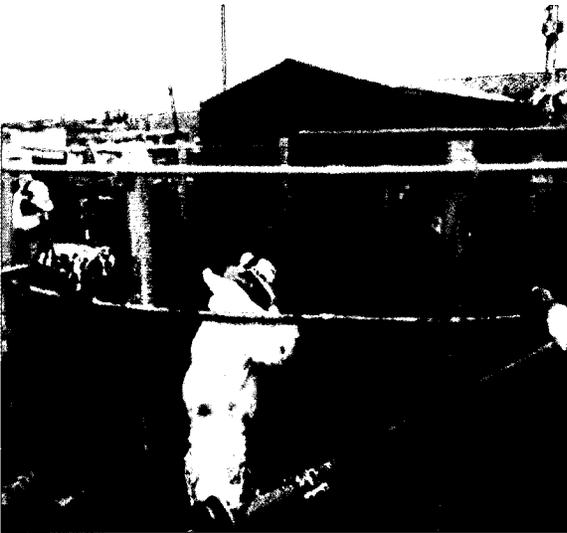
</div>		<p>Descripción Medio de Prueba:</p> <p>En fotografías N°1 y N°2 se registra personal realizando limpieza de petróleo, de los diferentes componentes de la PTAS, el cual estaba siendo cargado en un camión aljibe y se visualizaron más de 30 contenedores plásticos de 200 litros, con petróleo Bunker en su interior.</p>

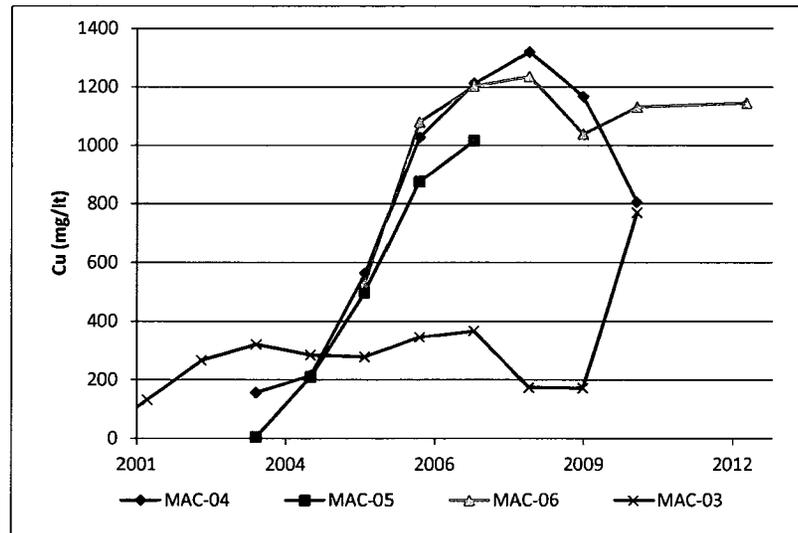
Gráfico N°2

Gráfico N°2: Evolución concentración de cobre en pozos ubicados aguas debajo de muro interceptor, para el período 2001-2012, se observa el incremento en las concentraciones de cobre registrado principalmente entre los años 2004 y 2005 (Fuente: elaboración SMA).

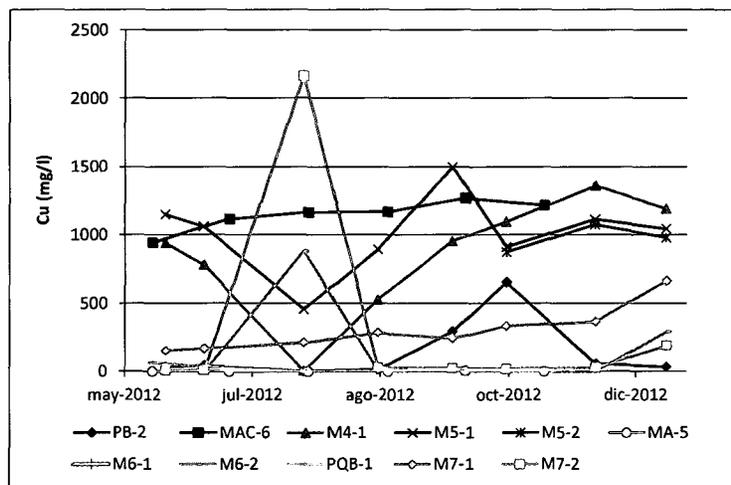
Gráfico N°3

Gráfico N°3: Concentración de cobre en pozos de monitoreo ubicados aguas abajo del sector de Dump Leach, año 2012. Se constata que concentraciones superan los 1000 mg/l en pozos ubicados en las cercanías del muro interceptor MAC-6, M5-1 y M5-2, las que van disminuyendo hacia aguas abajo (Fuente: elaboración SMA).

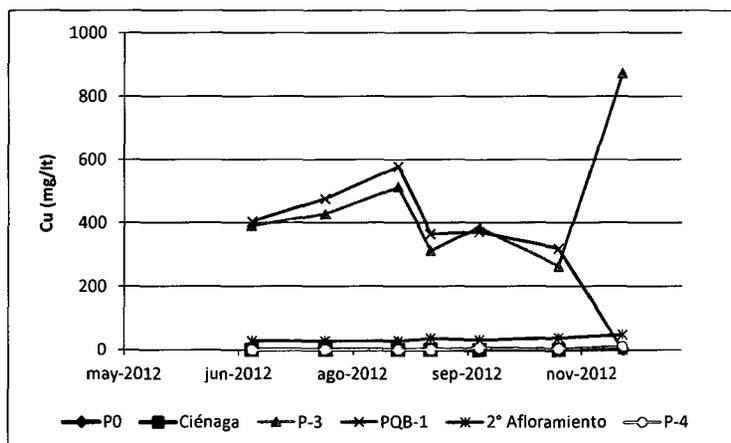
Gráfico N°4

Gráfico N°4: Concentración de cobre en aguas superficiales aguas abajo del sector de Dump Leach, año 2012. Se constata que concentraciones superan los 800 mg/l en sector de muestreo P-3 (Fuente: elaboración SMA).

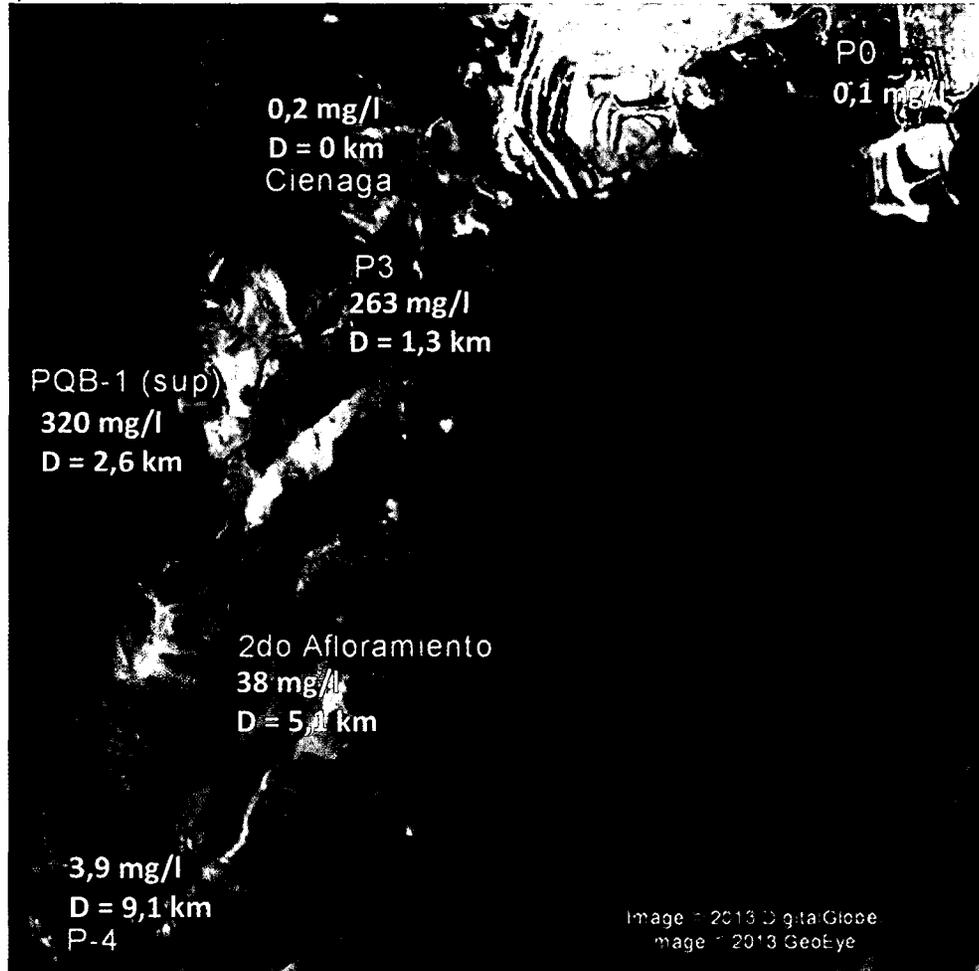
Esquema N°3

Esquema N°3: Concentración de cobre en puntos de monitoreo de aguas superficiales, para noviembre de 2012. Se indica la distancia aproximada con respecto al muro interceptor de filtraciones desde el Dump Leach

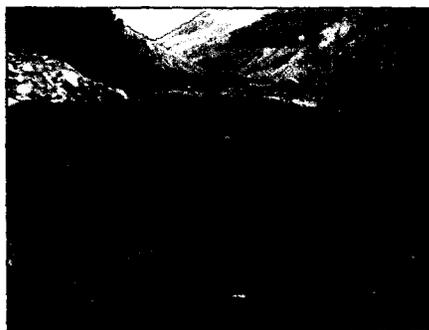
Adicionalmente, se realiza una búsqueda activa de anfibios en la Quebrada de Ramucho, uno de los afluentes de la Quebrada de Choja, en la cual se encontraron individuos de la especie *Rhinella spinulosus* en estadio de

renacuajo y adultos (Foto 5 y 6).

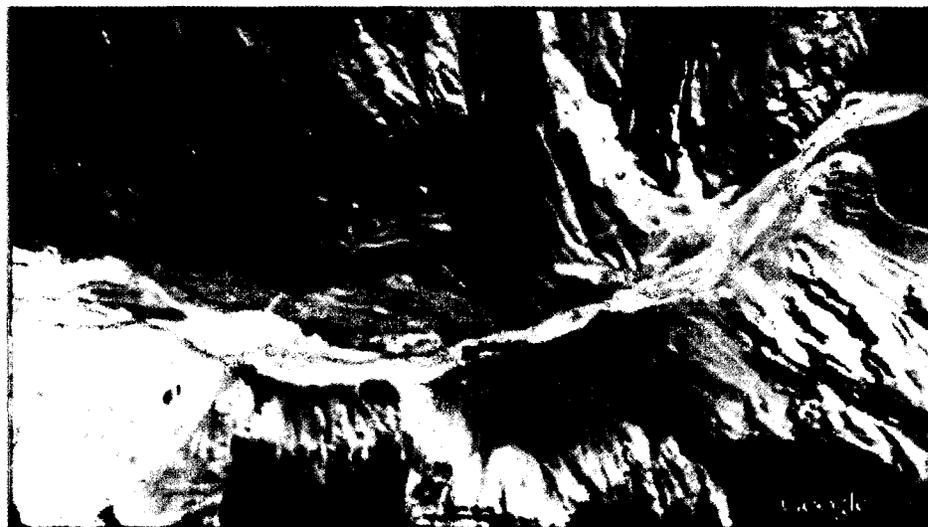
Figura 3: Sector Medio de Quebrada Mani.
