ALTO MAIPO SpA

DIAGNÓSTICO DE LA VEGA EY-1 EN EL SECTOR DE ACCESO AL PUENTE EL YESO

Abril 2017

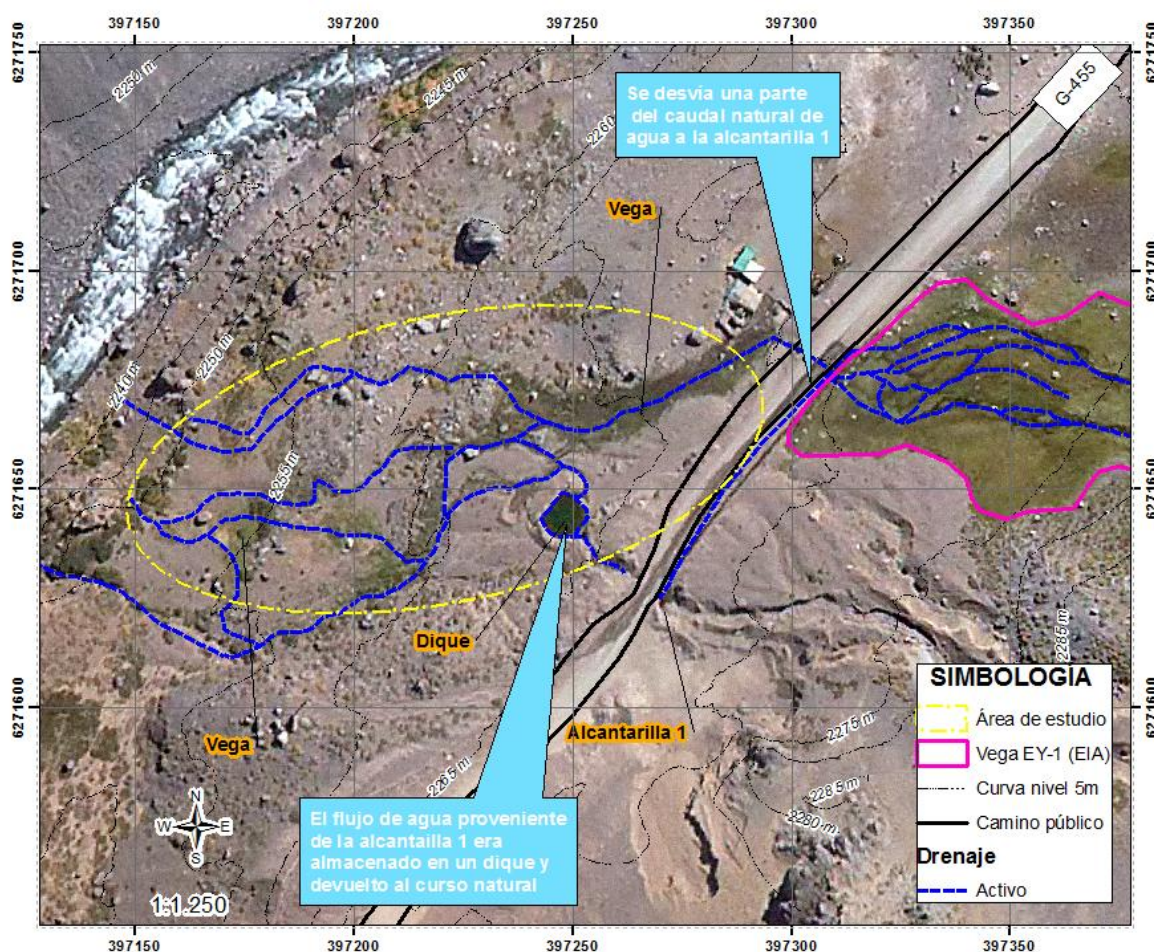
Figura 3. Situación antes de la construcción de camino VA4 (Imagen aérea de Vuelo privado, 2007)

La vega EY-1, antes de la construcción del acceso al puente El Yeso, se encontraba fragmentada por la existencia del camino público G-455, el cual había generado una interrupción y desviación de una parte del caudal de agua hacia la alcantarilla 1 (Figura 3, Foto N°2 y N°3). El flujo de agua, luego de cruzar el camino por esta alcantarilla, era captado en un pequeño dique para luego ser devuelto al cauce original. Considerando la condición rústica del camino, es plausible suponer que la otra parte del caudal que no se desvió, haya continuado atravesando superficialmente y sub-superficialmente el camino público, manteniendo el curso natural del escurrimiento. Se puede observar en la imagen aérea del año 2007 (Vuelo privado), que a pesar de la fragmentación provocada por el camino público, la vegetación de la vega se mantenía activa.

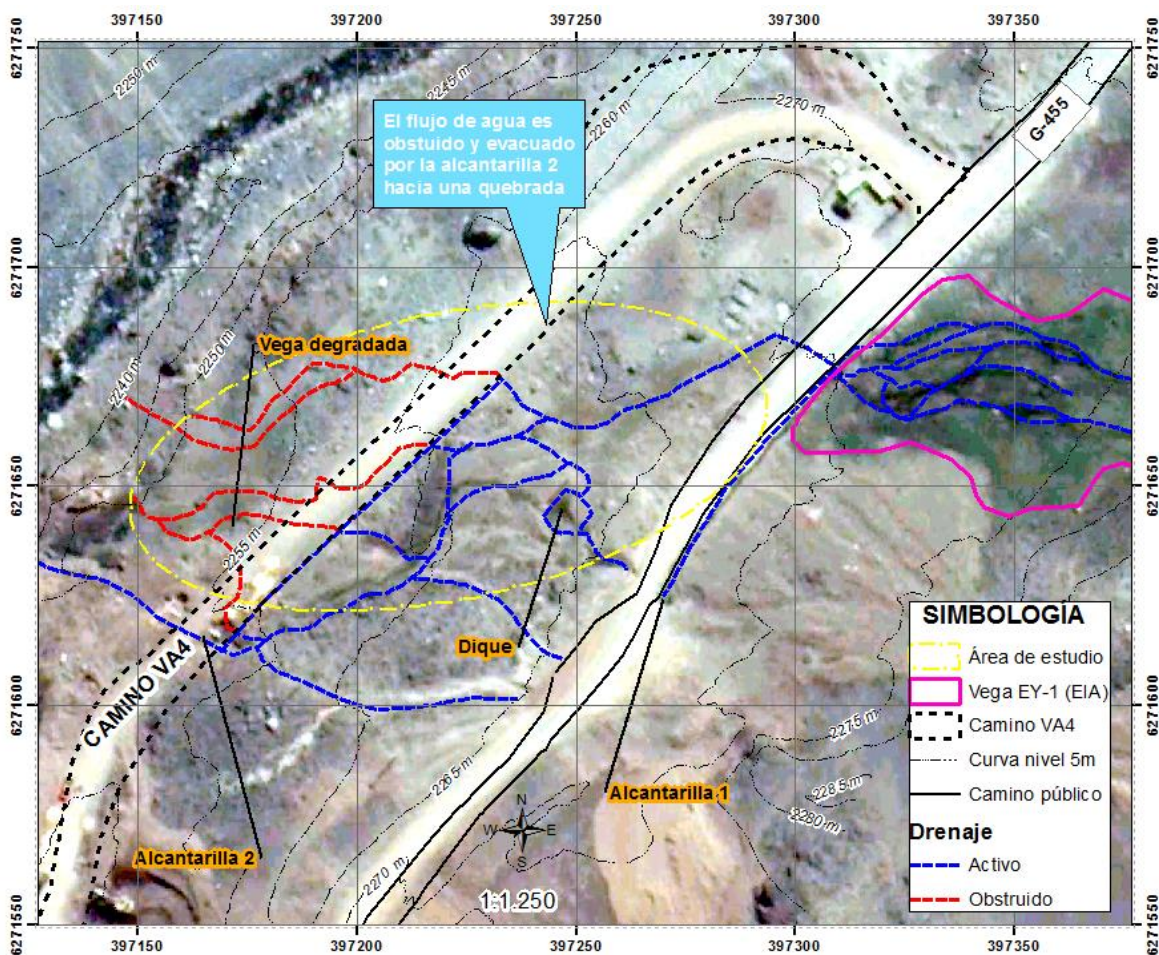
Figura 4. Construcción camino VA4 (Imagen Google Earth georeferenciada 03/OCT/2012)

El acceso al puente El Yeso se construyó habilitando una faja de 8 m de ancho aproximadamente, la cual atravesó una zona donde se encontraba la vega, produciéndose una afectación directa debido a la eliminación de la vegetación de la vega y una degradación secundaria de otra parte de la formación localizada aguas abajo de la huella habilitada producto de la fragmentación. La construcción del acceso al puente produjo también la interrupción del flujo de agua el cual fue desviado hacia la alcantarilla 2 (Figura 4, Foto N°4 y N°5), para luego evacuar en una quebrada cercana. En la zona intervenida también se encontraba una formación de matorral, vegetación que se intervino mediante autorización del DS82/14-20/12.

Es importante señalar que el acceso al puente considera como área de intervención aquella compuesta por la calzada del camino nuevo, las áreas de terraplén y las obras de seguridad, las cuales fueron incluidas en el diseño de ingeniería y de construcción, quedando de manifiesto que no se realizó ni desarrolló ninguna otra actividad fuera de esta zona que pudiera haber producido algún efecto de degradación de la vega aguas arriba del camino nuevo.

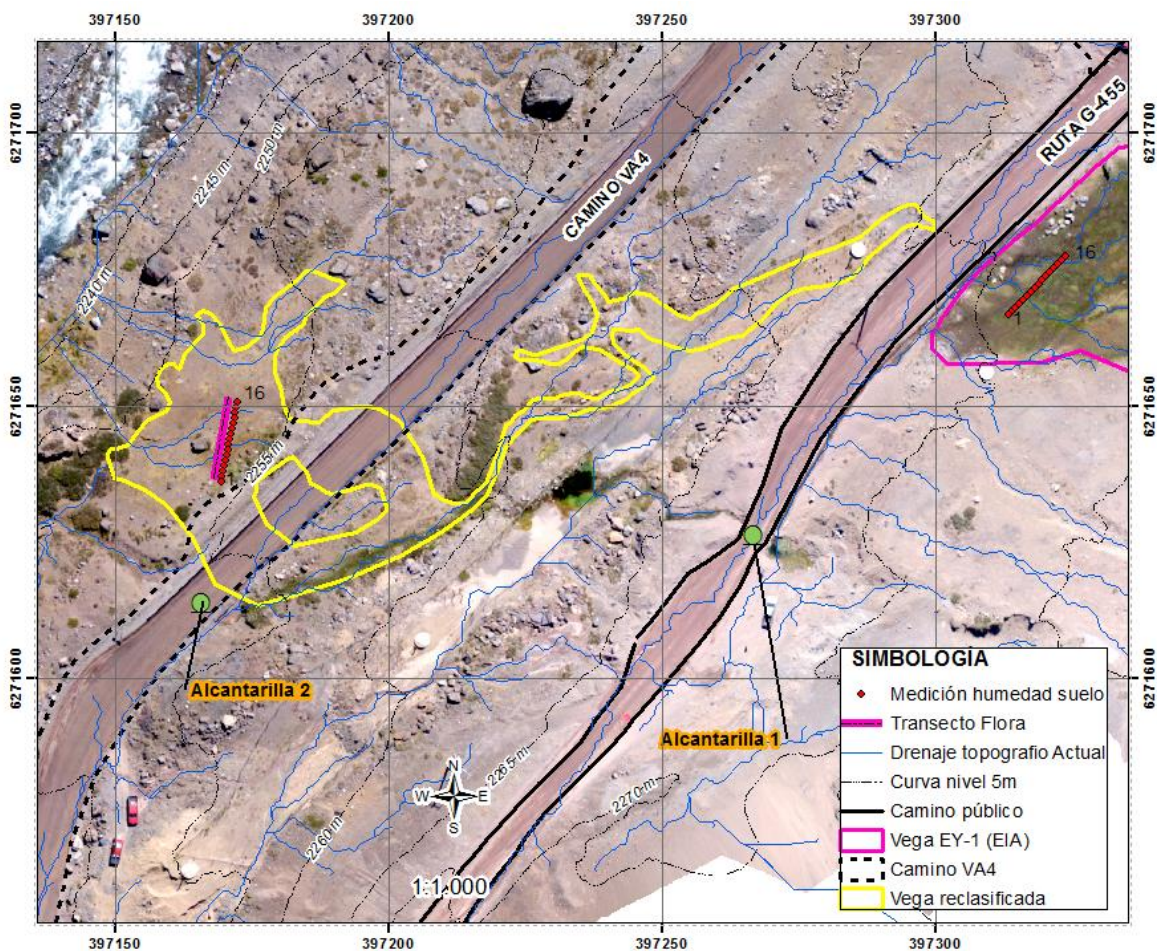
Figura 7. Ortofoto actualizada obtenida con dron, Abril 2017, tansecto de flora y puntos de medición de humedad del suelo.

De acuerdo a las mediciones de humedad del suelo, se determinó que en el área degradada, ésta varía entre un 0 % a 10,7 %, correspondiendo un promedio de 5,2%. Esta variabilidad indicaría que la humedad del suelo se está concentrando en algunos sitios (con mayor capacidad de retención de agua), no obstante, esta humedad no logra ser suficiente para mantener la vegetación azonal, en la misma calidad y cobertura como en el área no perturbada, en donde los valores de humedad obtenidos entrega valores entre 19% y 45,1%, lo cual indica que existen sectores con saturación de agua en el suelo casi total, principalmente en los sectores con menor pendiente y áreas anegadas con mal drenaje (Tabla 3).

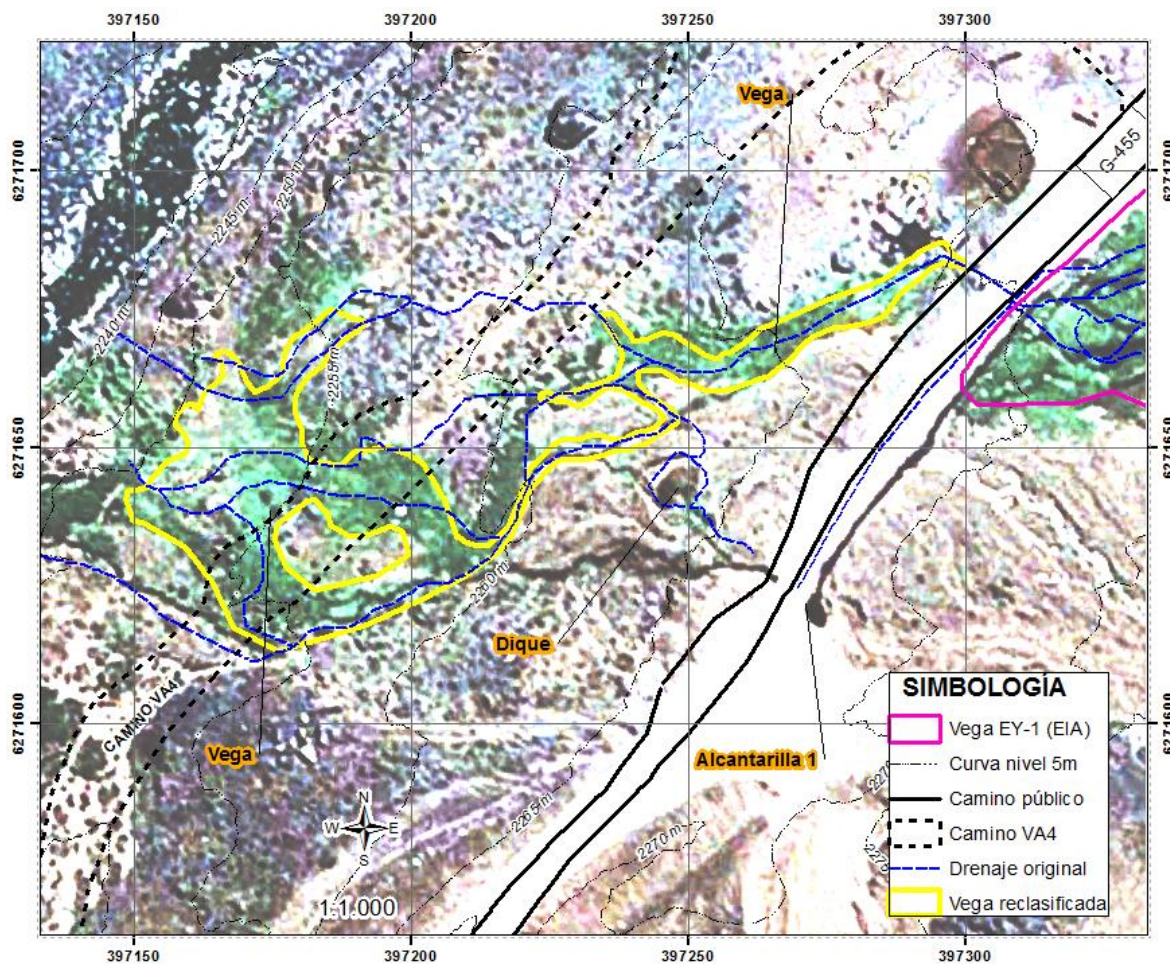
Figura 8. Filtrado y fotointerpretación Imagen satelital año 2010.

De acuerdo a la fotointerpretación de la imagen satelital Google Earth año 2010, existe una formación vegetal azonal asociada al curso de agua que proviene de la vega EY-1, ubicada al lado oriente del camino público G-345. La formación vegetal azonal se puede diferenciar de las otras formaciones arbustivas y praderas abiertas existentes alrededor de ella, según se observa en la Figura 8, donde la imagen satelital fue filtrada a través de una ecualización de histograma³. Esta

imagen satelital tiene fecha de 02 de Enero de 2010, por lo que corresponde a una estación de verano, razón por la cual se puede asegurar que la formación vegetal es de tipo azonal, pues depende exclusivamente del flujo de agua existente y de la humedad del suelo. Por otro lado, en esta imagen se presenta la mayor expansión o dispersión de la formación vegetal, en términos de superficie, de todas las imágenes analizadas, por lo que se adoptará esta cobertura como el hábitat potencial de la vega, el cual será considerado como un fragmento de la vega EY-1, dado que dependen del mismo sistema hídrico. Este fragmento (hábitat potencial) tiene una superficie de 2.208 m².
