MAT.: Hace presente modificaciones a los plazos de ejecución de las acciones 30, 31, 32 y 50 propuestas en el Programa de Cumplimiento Refundido, Coordinado y Sistematizado, presentado con fecha 29 de noviembre de 2018.

NOTA TÉCNICA: VISITA SISTEMA DE AFORO LAGUNA JACHUCOPOSA

COMPAÑÍA MINERA DOÑA INÉS DE COLLAHUASI

5 de Julio de 2018

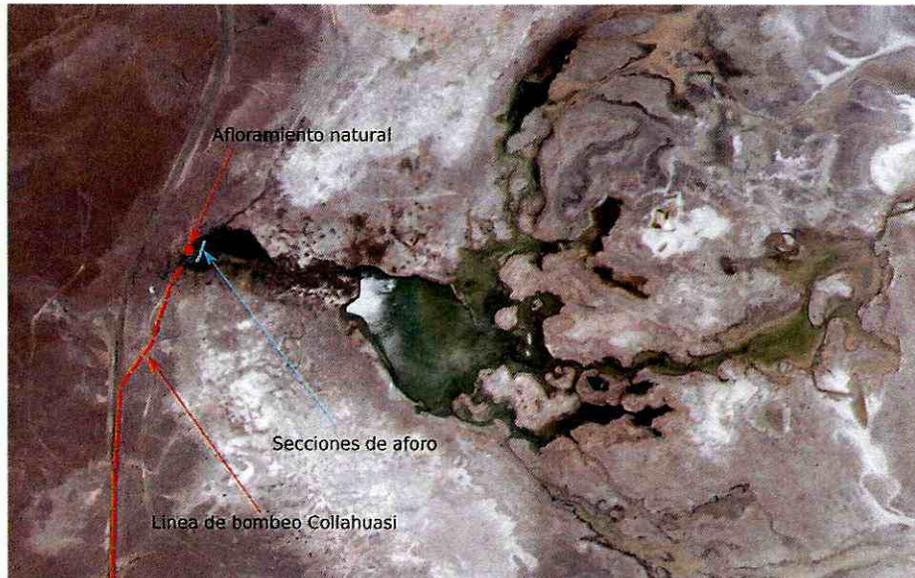
Figura 2.1 Vista en planta de la Laguna Jachucoposa. Se indica el sector donde se produce el afloramiento natural, el aporte realizado por Minera Collahuasi y la zona donde se realiza el control de los caudales afluentes.
